(16-009) ○○○ ○○뷰엔빌W 신축현장 천공기 전도사고

공사명	○○뷰엔빌 공동주택 신축공사		
사고일시	2016년 03월 08일(화) 14:50분경	기상상태	흐림
소재지	경북 경산시 백천동	사고 종류	전도
구조물 손실	-	인적피해	인명피해 없음
장비 손실	천공기	안전관리계획서 수립 대상 여부	해당(○), 해당없음()

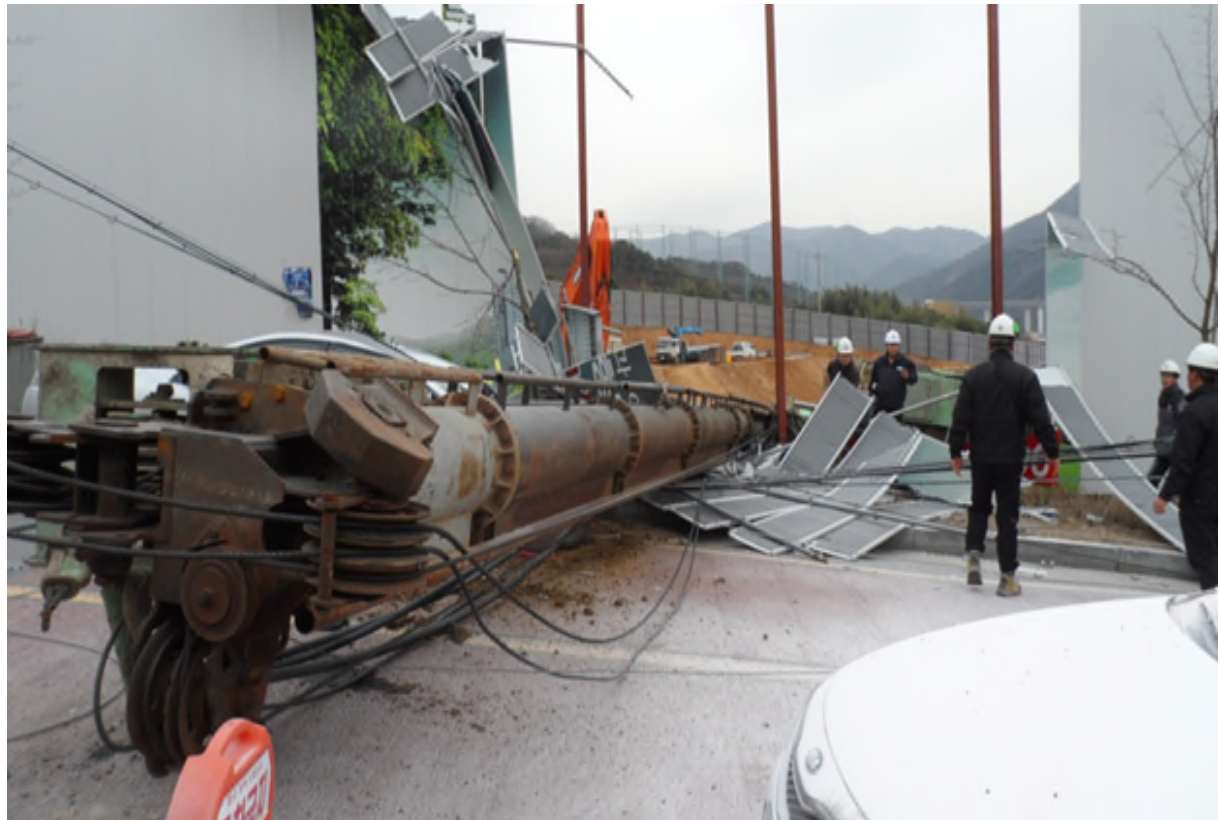
사고 사진

사고개요	<p>① 공사개요</p> <ul style="list-style-type: none"> 공사종류: 공동주택 <p>② 사고경위</p> <ul style="list-style-type: none"> 현장내 흙막이 가시설 작업을 위한 H-PILE근입 천공작업 중 천공기(32TON)가 현장인접 2차선 도로방향으로 전도 되면서 한전고압선로 훼손 및 노선에 주차된 승용차 2대 파손. <p>③ 사고원인</p> <ul style="list-style-type: none"> 공사 현장내 흙막이 가시설의 H-PILE근입을 위한 천공작업 중 작업이동을 위해 후미의 침하방지 철판(22mm)을 전방으로 이동하는 회전 중 우천으로 약해진 지반의 침하로 중심을 잃고 전도된 것으로 추정.
------	---

사고현장(천공기 전도현황)

재발방지 대책	<ul style="list-style-type: none"> 연약한 지반에 설치하는 경우에는 각부(脚部)나 가대(架臺)의 침하를 방지하기 위하여 깔판·깔목 등을 사용할 것. 시설 또는 가설물 등에 설치하는 경우에는 그 내력을 확인하고 내력이 부족하면 그 내력을 보강할 것. 각부나 가대가 미끄러질 우려가 있는 경우에는 말뚝 또는 켄기 등을 사용하여 각부나 가대를 고정시킬 것. 레도 또는 차로 이동하는 항타기 또는 항발기에 대해서는 불시에 이동하는 것을 방지하기 위하여 레일 클램프(rail clamp) 및 켄기 등으로 고정시킬 것. 버팀대만으로 상단부분을 안정시키는 경우에는 버팀대는 3개 이상으로 하고 그 하단 부분은 견고한 버팀·말뚝 또는 철골 등으로 고정시킬 것.
---------	---

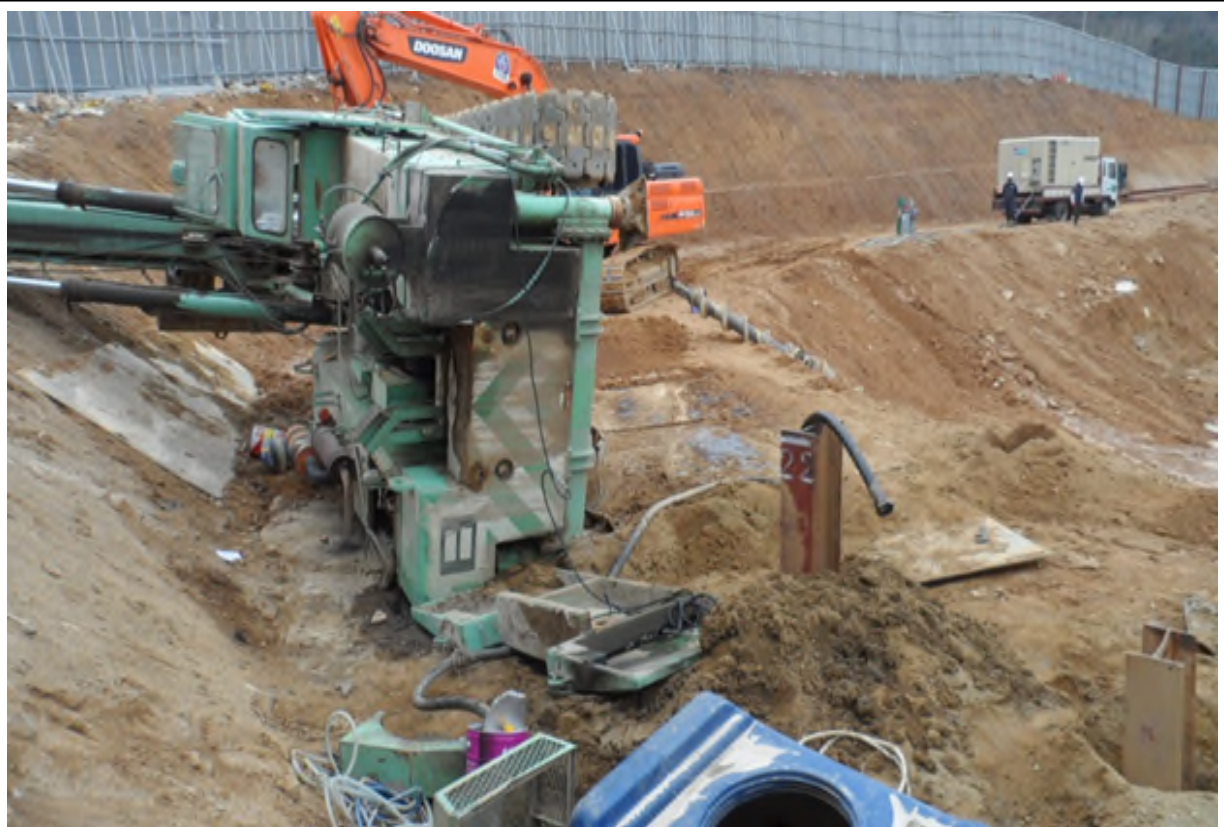
사고 사진

사고현장(현장내 천공기 전도)

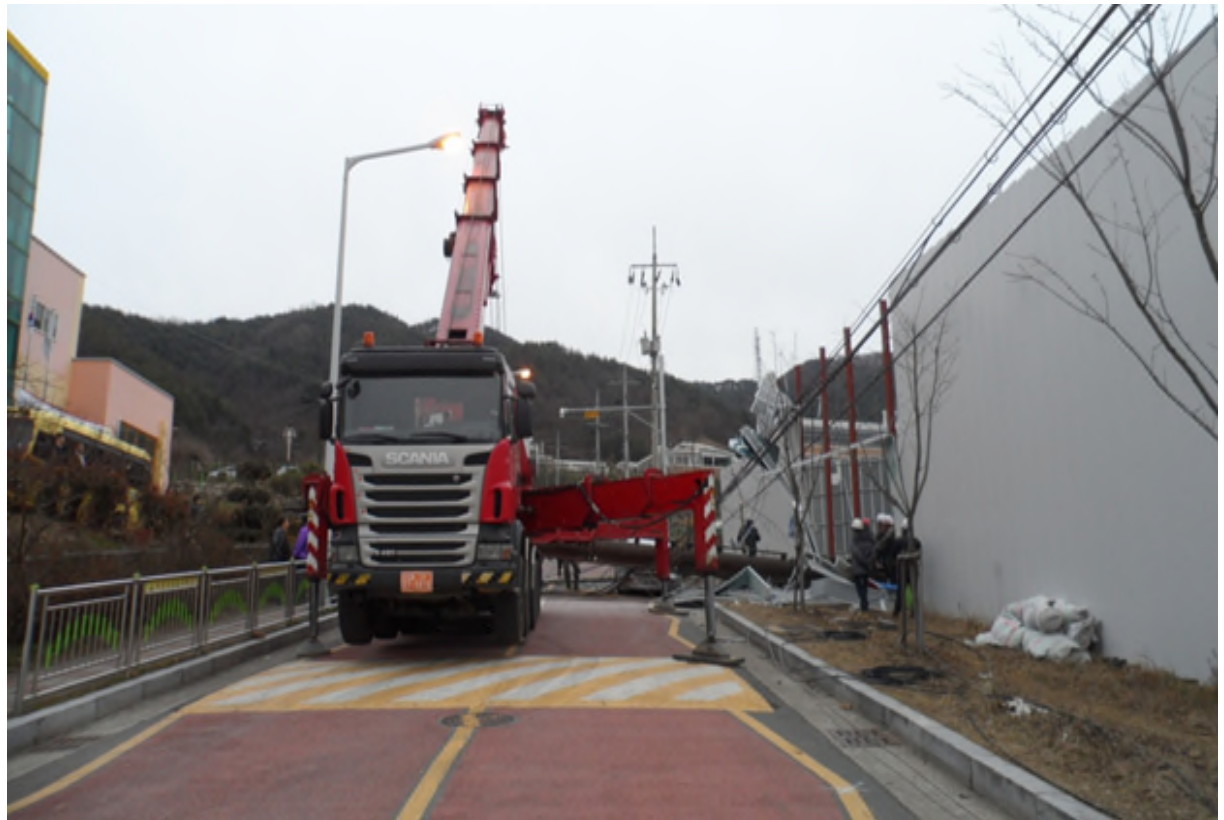
사고 사진

사고현장(전도 크레인 복구)
