(토목-001) ○○교 건설현장 벽체 수직철근 전도사고

공사명	○○교 위험교량 개축사업		
사고일시	2018년 1월 17일(수) 9:29분경	기상상태	흐림
소재지	전라남도 영광군	사고 종류	넘어짐(전도)
구조물 손실	-	인적피해	사망 2명, 부상 2명
장비 손실	-	안전관리계획서 수립 대상 여부	해당(), 해당없음(○)

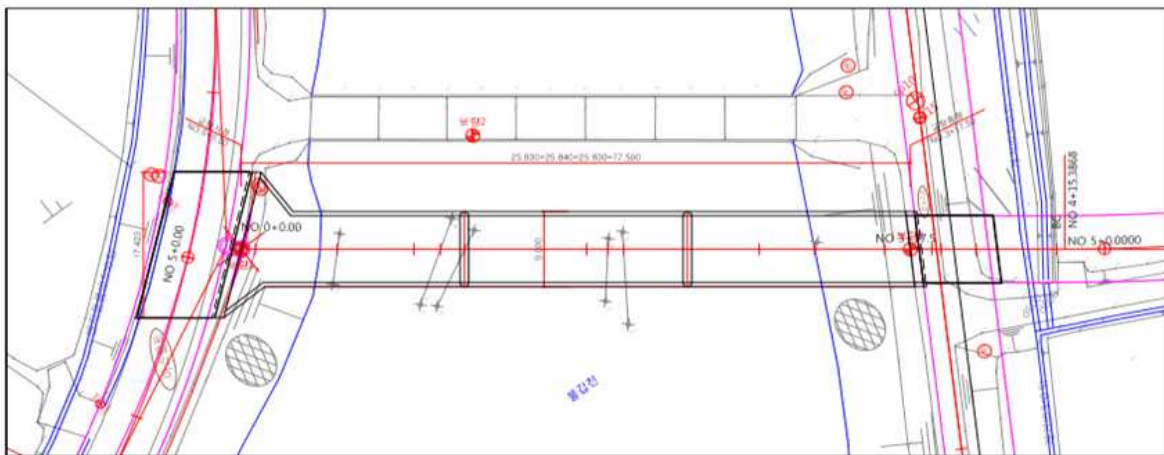
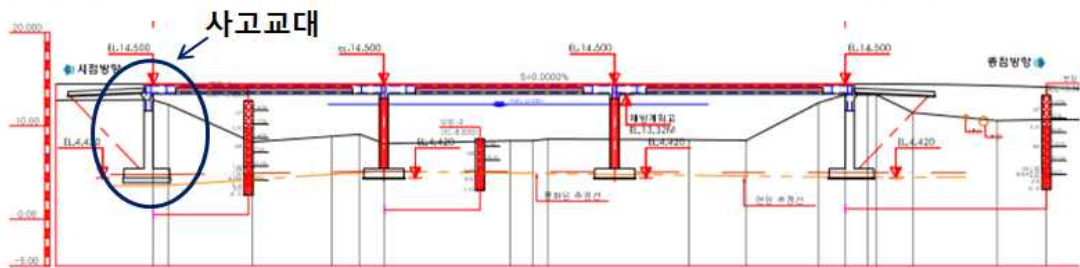
- 시점측 교대 기초 상면의 철근 조립 작업 중 벽체 철근이 일시에 전도됨에 따라 철근조립공 4명 중 2명이 매몰되어 사망

사고 사진 교량 종평면도 및 사고 부재

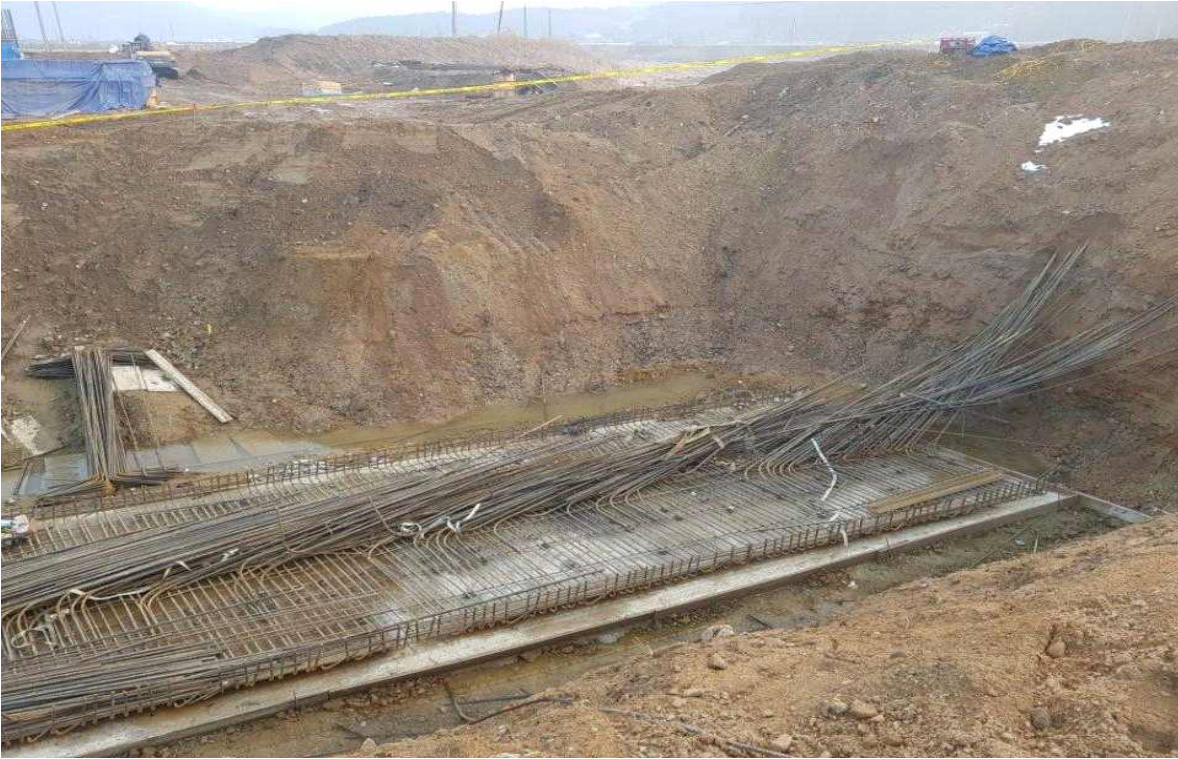
- 철근 전도에 대비한 철근 고정장치에 대한 조치가 미흡한 상태에서 기 조립된 수직철근의 수직도가 불량한 것을 조절하는 작업과정 중 철근이 작업자 쪽으로 전도됨.
- 수직철근의 전도에 대비한 철근 고정장치 미설치 등 안전조치 없이 작업 시행

사고 사진 벽체철근(수직철근) 전도 현황

- 철근조립 시공계획 수립 시 겹이음의 위치 조정 등으로 5m 이상의 높이에서 수직철근의 조립이 발생하지 않도록 하는 등 철근 전도 방지를 위한 조치를 철저히 한다.
- 철근 조립 작업시 구조물의 형상 및 높이에 따라 적합한 구조의 작업발판 설치 및 철근 전도방지 조치를 실시하고 상부 작업 근로자를 위한 안전대 설치 및 안전장구를 착용하고 작업을 실시하도록 한다.
- 강우 및 태풍 등 작업 공중에 따라 일기예보에 관심을 갖고 사전에 안전사고 대책 마련 등 공종별 적절한 조치를 실시하여야 한다.

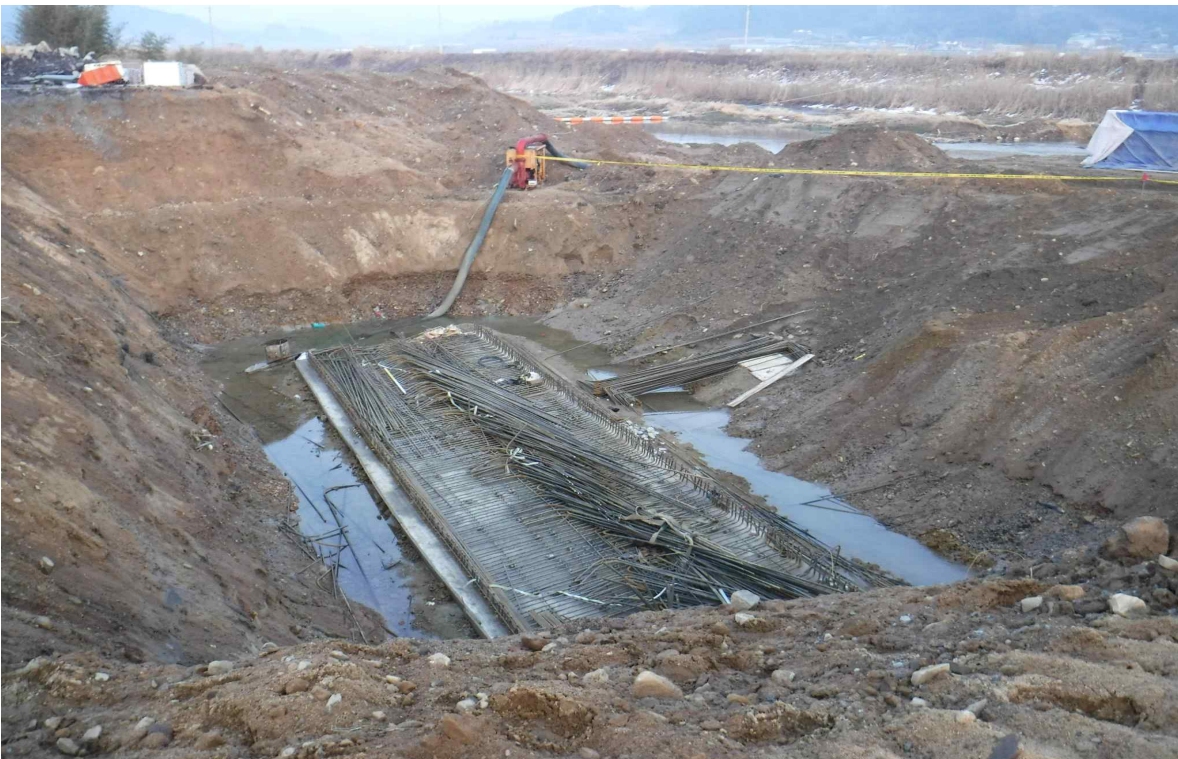
사고 사진 벽체철근(수직철근) 전도 현황
