(15-019) ○○○○공항 ○○○○터미널 이동식크레인 붐대 파단

| 공사명 | ○○○○공항 ○○○○터미널 골조 및 외장공사 | | |
| 사고일시 | 2015년 11월 10일(화) 10:15분경 | 기상상태 | 맑음 |

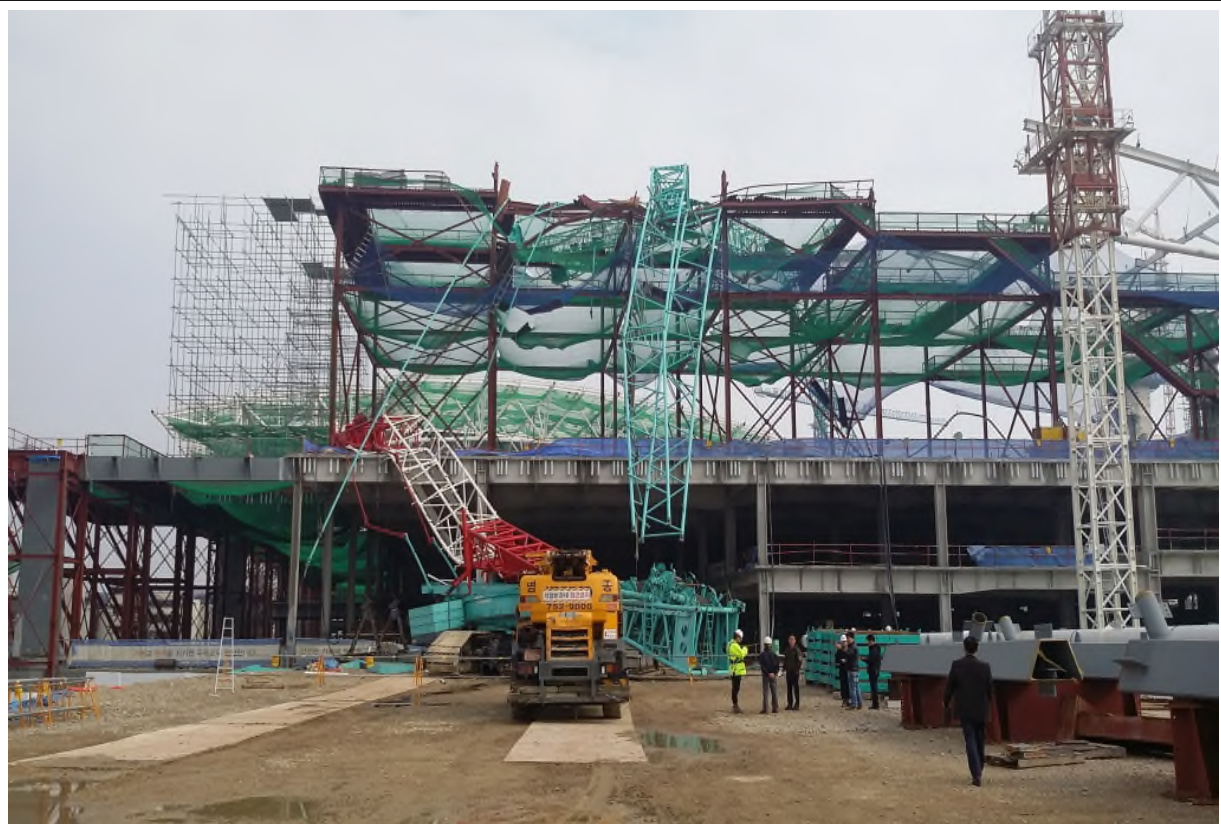
사고 사진

| | ③ 사고원인 <ul style="list-style-type: none"> ○ 크레인이 트러스를 인상하여 조립하는 과정에서 크레인이 위치이동을 위해 움직이던 중 동하중을 이기지 못하고 붐대 파단. ○ 크레인 붐대가 사전에 손상 또는 균열발생으로 작업하중을 견디지 못하고 파단 되었을 수 있음.(국내도입 후 8년경과, 현장 투입전 장비검사 실시) ○ 지반침하에 의한 붐대 파단사고는 아닌 것으로 판단됨. |

사고현장 전경

| 재발방지 대책 | <ul style="list-style-type: none"> ○ 사업주는 이동식 크레인을 사용하는 경우에 그 이동식 크레인의 구조 부분을 구성하는 강재 등이 변형되거나 부러지는 일 등을 방지하기 위하여 해당 이동식 크레인의 설계기준(제조자가 제공하는 사용설명서)을 준수하여야 한다. ○ 사업주는 유압을 동력으로 사용하는 이동식 크레인의 과도한 압력상승을 방지하기 위한 안전밸브에 대하여 최대의 정격하중을 건 때의 압력 이하로 작동되도록 조정하여야 한다. 다만, 하중시험 또는 안전도시험을 실시할 때에 시험하중에 맞는 압력으로 작동될 수 있도록 조정한 경우에는 그러하지 아니하다. ○ 사업주는 이동식 크레인을 사용하여 작업을 하는 경우 이동식 크레인 명세서에 적혀 있는 지브의 경사각(인양하중이 3톤 미만인 이동식 크레인의 경우에는 제조한 자가 지정한 지브의 경사각)의 범위에서 사용하도록 하여야 한다. ○ 고정된 구조물의 제거 또는 철거 작업 등에 이동식 크레인 사용 금지. |

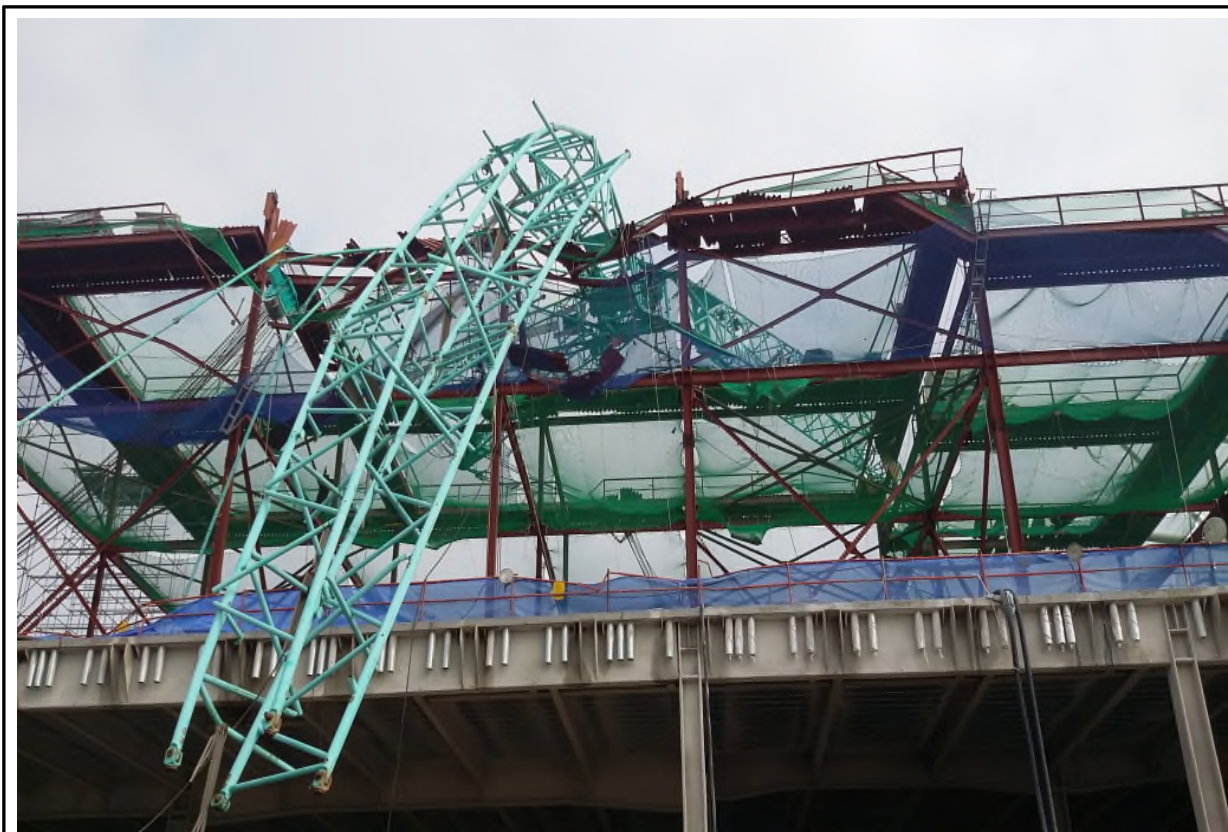
사고 사진

사고현장

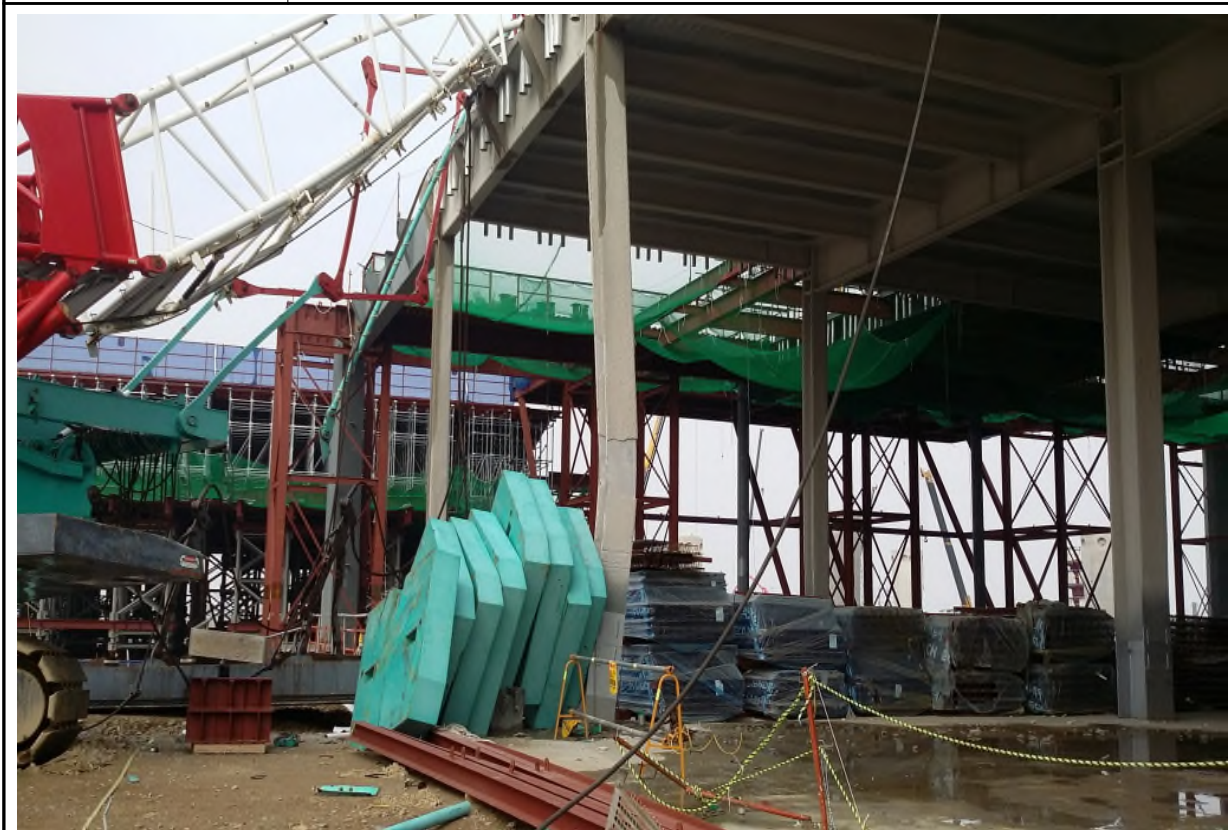
사고 사진

사고현장
