시화 제지공장 화재

2016년 6월 9일 목요일 오후 6시 50분경 경기도 안산 시화공단에 위치한 제지공장에서 화재가 발생하였다. 화재는 공장동 지상1층 건조라인 하부에서 시작된 것으로 추정되나 발화원인은 미상이다. 다행히 인명피해는 없었으나 이 화재로 인하여 건축물과 기계장치가 소실됐으며 보험사 추정 약 700억 원의 손해가 발생하였다.

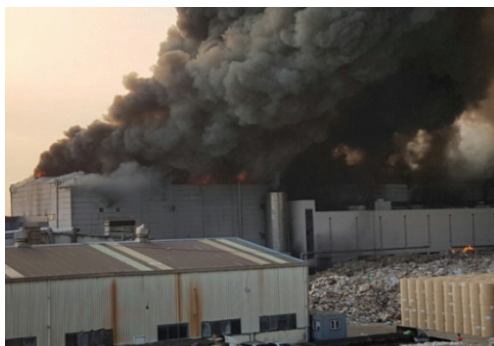
화재 당시 모습(출처: CBC NEWS)

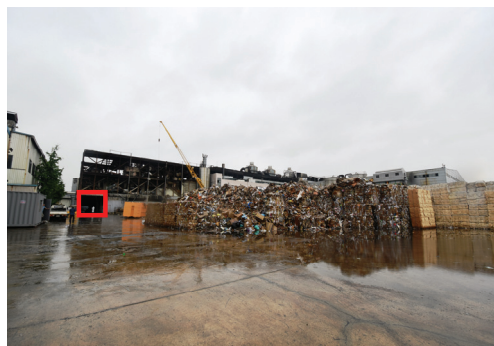
화재현장의 전체적인 연소흔적은 최초 화재가 목격된 장소인 건조라인 5군 하부에서 발화되어 건조라인 상부 및 그 주변으로 연소가 확대된 형태였다. 건조라인 5군 하부는 사고발생 이후 청소가 실시되어 정확한 발화지점 및 연소확대에 대한 해석이 불가한 상태였다. 발화지점에 대한 해석이 불가하고, 화재현장의 남아있는 부분에서 발화원인으로 작용할 만한 개체 또는 특이사항이 보이지 않아 발화원인은 판별이 불가했다.

사고 후 공장동 전경
