(건축-001) 청소년수련원 신축공사현장 외부비계 붕괴사고

공사명	○○ 청소년 수련원 건축공사		
사고일시	2017년 1월 3일(화) 9:46분경	기상상태	맑음
소재지	제주도 서귀포시	사고 종류	넘어짐(전도)
구조물 손실	외부비계	인적피해	부상 3명
장비 손실	-	안전관리계획서 수립 대상 여부	해당(○), 해당없음()

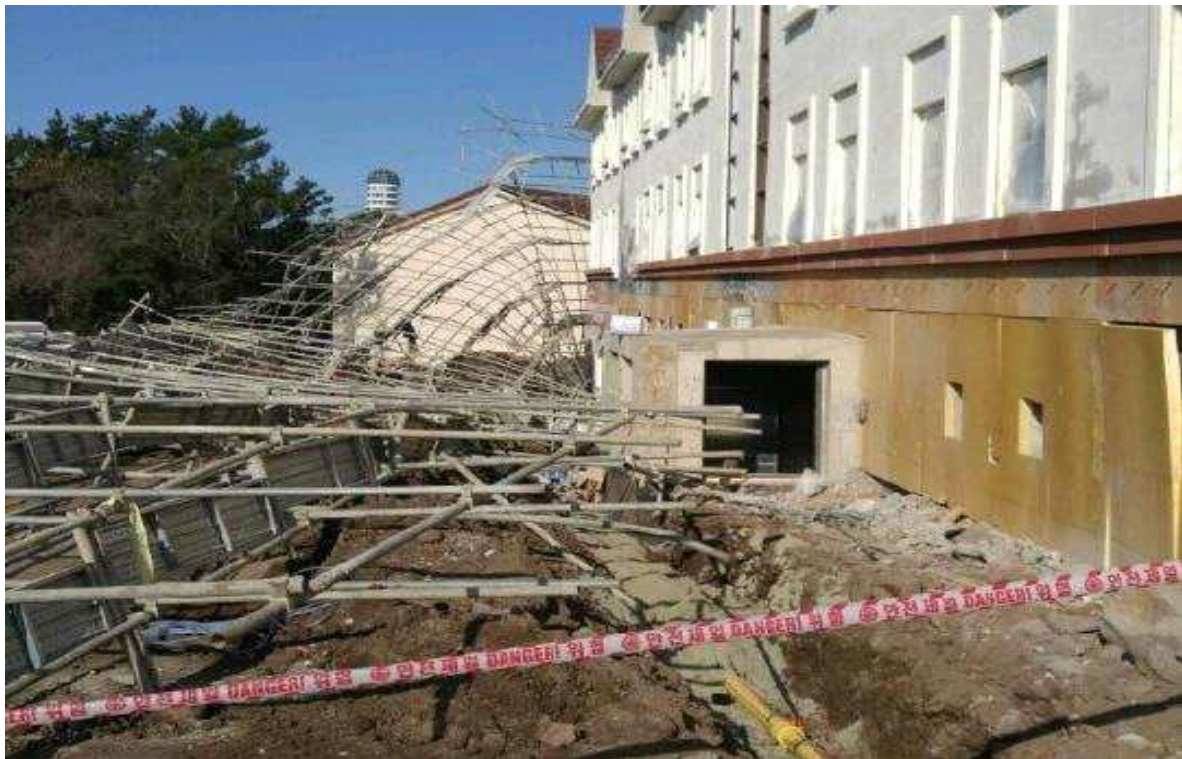
사고 사진 사고현장 전경

- 2동 후면부의 1층 외벽 돌붙이기 작업 중 가설 외부비계(연장 약 30m, 높이 6~8m)가 순차적으로 전도·붕괴되어 작업자 3명 부상

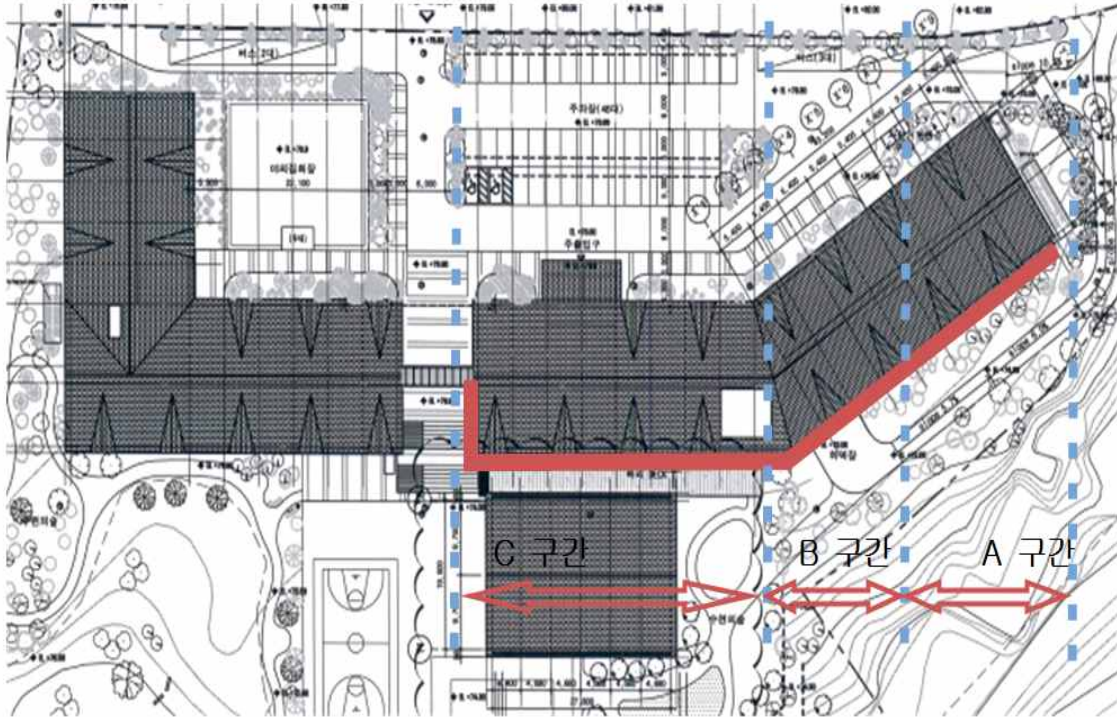
사고 사진 구간별 비계위치

- 외벽 도장공사를 위해 설치한 가설 외부비계의 고정대(벽연결재) 일부를 제거한 상태에서 외벽석재를 적치해 둔 돌붙이기 공사용 쌍줄비계 작업발판이 하중으로 작용하여 외부비계가 아래 그림의 A구간에서부터 순차적으로 전도·붕괴된 사고(추정)

- 비계 조립 전에 바닥부 지반상태 및 비계의 구조, 강도, 기능 및 재료 등에 결함이 없는지 면밀히 검토하여야 한다.
- 비계 및 작업 발판은 공종별 시공계획서 및 시공상세도에 따라 설치하여야 한다.
- 작업상 부득이하게 일부 부재를 제거하는 경우에는 제거 상태에서의 비계성능이 현저하게 저하되지는 않는지 사전에 확인하여야 하며, 작업 종료 후에는 반드시 원상복구를 하여야 한다.
- 비계 해체작업은 공사감독자의 승인을 받은 후 관리감독자의 지휘 하에 작업을 시작하여야 한다.
- 비계 조립 및 해체작업을 실시하는 근로자는 산업안전보건법 제47조 및 유해·위험작업의 취업 제한에 관한 규칙에 의거하여 기능습득교육을 받은 자 또는 동등 이상의 자격을 갖춘 자이어야 한다.
