(15-011) ○○문화대학교 외식산업관 공사현장 외부비계 붕괴사고

공사명	○○문화대학교 외식산업관 및 지하주차장 신축공사		
사고일시	2015년 07월 04일(토) 11:06분경	기상상태	맑음
소재지	충남 천안시 동남구	사고 종류	붕괴
구조물 손실	-	인적피해	사망 3명, 부상 4명
장비 손실	-	안전관리계획서 수립 대상 여부	해당( ), 해당없음( ○ )

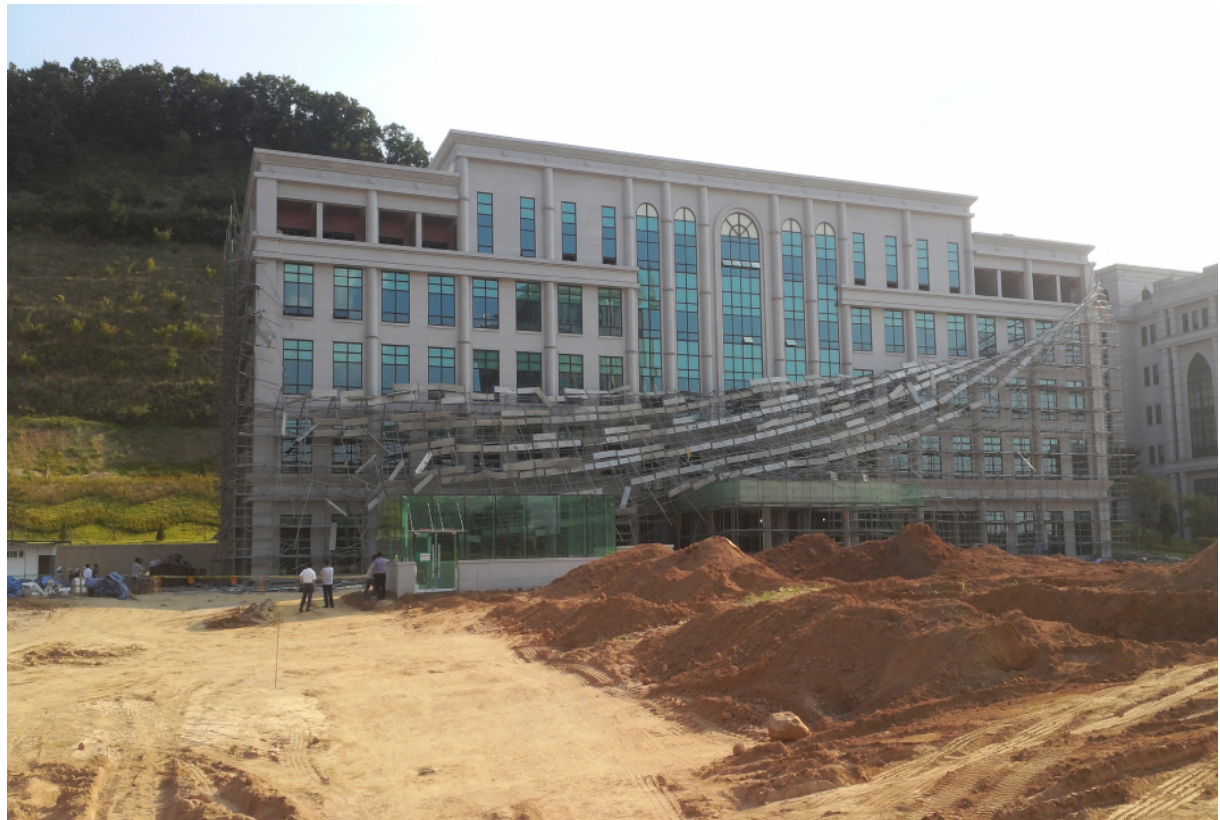
사고 사진

사고개요	<b>① 공사개요</b> <ul style="list-style-type: none"> <li>○ 공사종류: 교육연구시설(강의실 및 연구실)</li> <li>○ 연면적: 16,498㎡</li> <li>○ 규모: 지하 2층/지상 5층</li> </ul>
	<b>② 사고경위</b> <ul style="list-style-type: none"> <li>○ 외부비계 설치 5층까지 되었으며, 5층 해체를 하고 4층 해체 작업을 하다가 3층 부근에서 쌍줄비계가 꺾여 작업자들이 4층 높이에서 추락.</li> </ul>
	<b>③ 사고원인</b> <ul style="list-style-type: none"> <li>○ 외부비계에 가새가 설치되지 않았고, 외부비계 해체시 순차적으로 해야 하는 외부비계 고정대(벽연결재) 제거를 한꺼번에 먼저 해체함으로써 외부비계의 내하력이 저하되어 붕괴사고 발생.</li> </ul>

사고현장 전경

재발방지 대책	<ul style="list-style-type: none"> <li>○ 비계 조립 및 해체작업을 하는 근로자는 산업안전보건법 제47조 및 유해, 위험작업의 취업 제한에 관한 규칙에 의하여 기능습득교육을 받은 자 또는 동등 이상의 자격을 갖춘 자이어야 한다.</li> <li>○ 비계 및 작업 발판은 공종별 시공계획서 및 시공상세도에 따라 시공하여야 한다.</li> <li>○ 비계 조립 전에 구조, 강도, 기능 및 재료 등에 결함이 없는지 면밀히 검토하여야 하며, 시공상세도에 따라 설치하여야 한다.</li> <li>○ 작업상 부득이하게 일부의 부재를 제거할 때에는 제거한 상태의 비계성능이 현저하게 저하되지 않는 것을 사전에 확인하여야 하며, 작업을 종료한 후에는 반드시 원상복구를 하여야 한다.</li> <li>○ 비계 해체작업은 공사감독자의 승인을 받은 후 관리감독자의 지휘 하에 작업하여야 한다.</li> </ul>
---------	---
