보고서번호 ARAIB/UAR1508

초경량비행장치 사고조사 보고서

초경량비행장치 이륙실패로 경사면 추락

2015. 9. 28. 10:31경

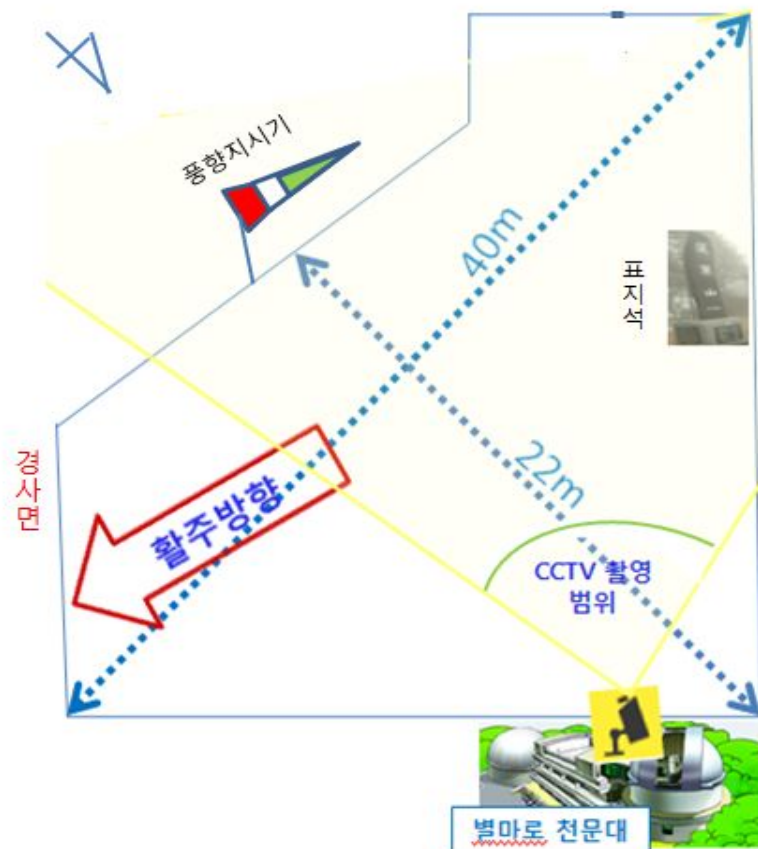
[그림2] 봉래산 활공장(이륙장) 배치도

영월 활공장의 이륙장은 영월읍 봉래산 정상에 위치하고 있으며 북북동쪽 후면에 별마로 천문대와 접하고 있다. 그림과 같이 이륙장의 장폭은 약 40m이고 단폭은 약 22m이다. 이륙장의 지면은 중앙에서 활주방향으로 경사면이 시작 되는 곳까지 불 일정하게 하향경사가 져있었다. 풍향지시기는 별마로 천문대 건물 위에, 풍향풍속지시기(windsock)는 이륙장 남쪽 경사면 등산로에 위치하고 있다. CCTV는 별마로 천문대에 설치되어 [그림2]와 같이 이륙장 중앙 부근을 촬영하고 있다.

또한 이륙포기과정에서 부상 등 안전사고가 발생하지 않기 위해서는 경사면 진입 이전에 이륙포기가 정상적으로 완료되도록 이륙장에 충분한 안전지대가 확보되어야 한다. 규모가 협소한 이륙장에서 도움닫기가 끝나 부양되어야 하는 경계선 즉 경사면이 시작되는 초입부분에는 이륙실패 시 심한 부상을 방지할 수 있도록 정지작업, 필요시 그물망 설치 등, 적절한 보호조치가 이루어져야 한다고 본다.

1. 영월 봉래산 활공장(이륙장)에 이륙실패 시 체험자 및 조종자를 보호하기 위한 적절한 보호조치 방안을 검토(UAR1508-4)

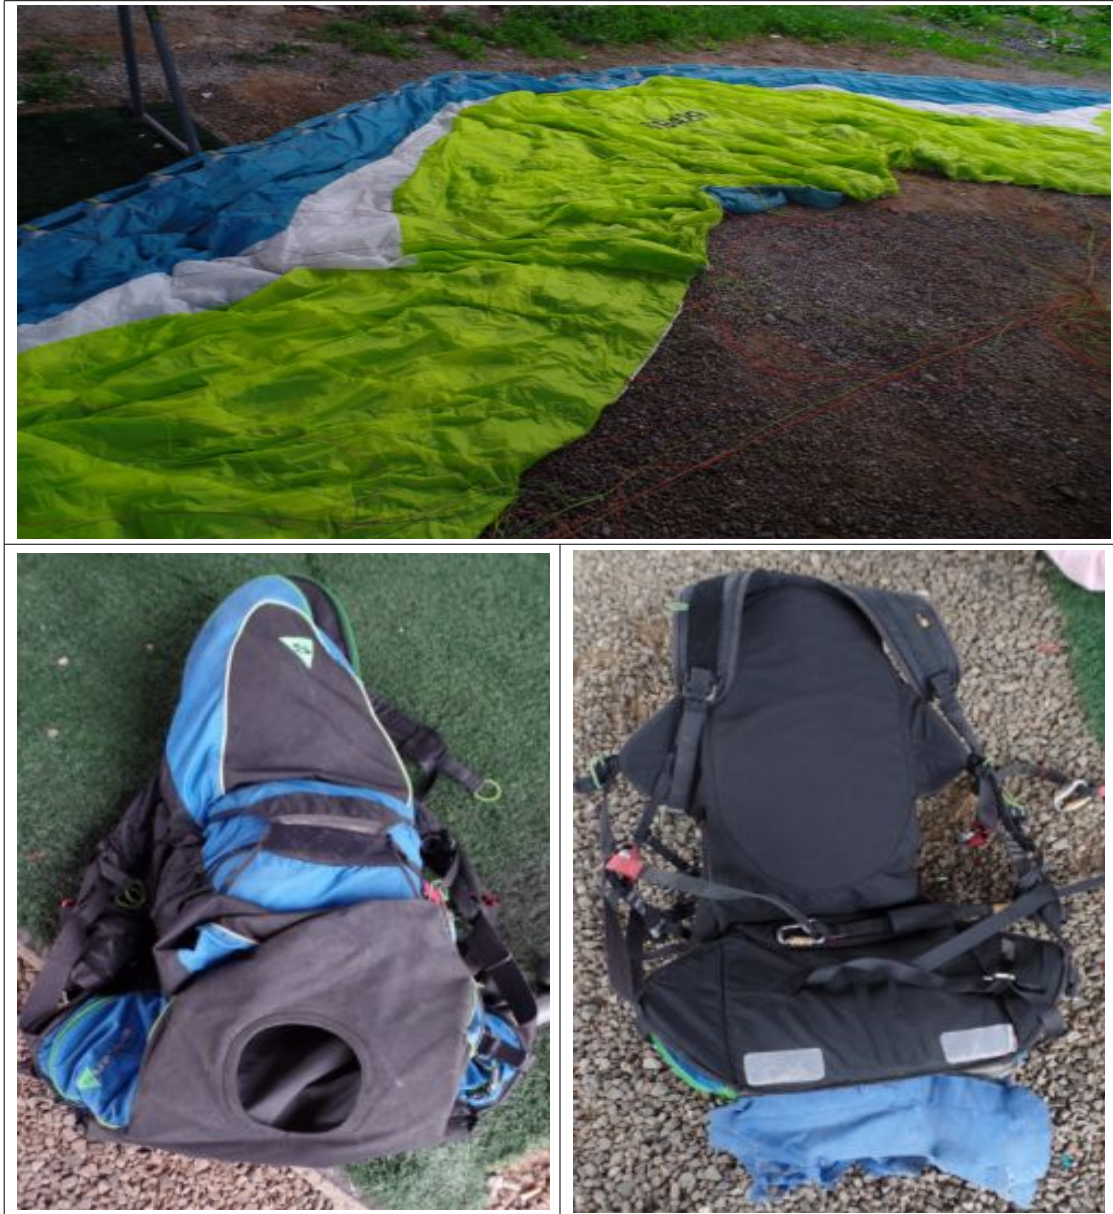
[그림 3] S9429 캐노피, 조종자와 체험자의 하네스

S9429의 캐노피, 산줄, 라이저, 브레이크 코드 및 조종자와 체험자의 하네스를 정밀 육안점검한 결과 특별한 손상 및 이륙부양에 영향을 줄 수 있는 결함은

발견되지 않았다.

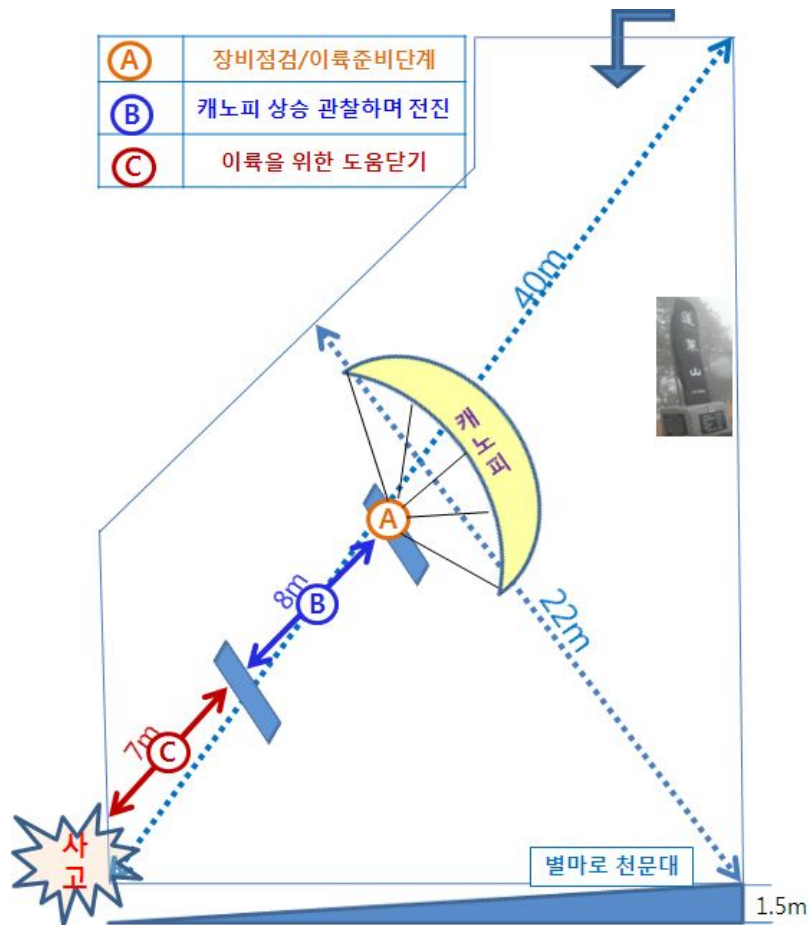
[그림4] 이륙단계별 상황

녹화된 이륙장에서의 상황 발생 순서는 ㉠ 조종자가 체험자의 장비 착용상태 점검 및 펼쳐 놓 캐노피의 상태 확인 후 조종자와 체험자간 안전 연결고리 체결 ㉡ 체험자는 이륙방향을 바라보고 앞으로 전진하고 조종자는 등을 맞대고 뒤로 돌아서 캐노피 상승을 바라보며 뒷걸음으로 전진 ㉢ 캐노피가 머리위로 정상 상승함을 확인 후 조종자는 이륙방향으로 돌아서며 이륙을 시도할 때 체험자가 오른손을 올리며 멈칫거림(사고비행 최종영상기록)

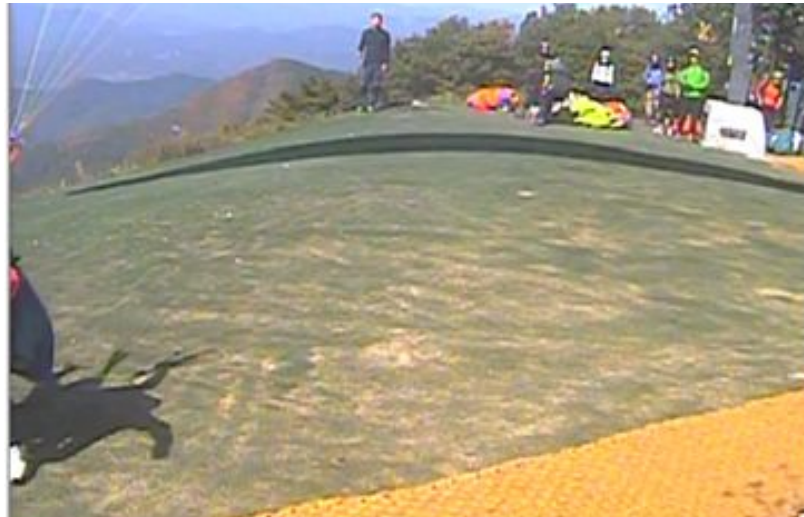
[그림8] 주춤하는 단계의 최종기록

조종자는 돌아서며 달리려는 순간 체험자가 조종자의 오른쪽 어깨를 잡아 “저를 잡으면 어떻게 하나”고 소리쳤고, 이륙방향으로 돌아섰을 때 체험자가 조종자를 잡고 주저앉는 돌발상황이 발생하여 브레이크를 잡으며 이륙포기를 수행하였다.

조종자는 이륙 포기를 위한 브레이크를 조작하며 달리던 관성을 멈추어 경사면이 시작되는 약 1미터 전에 정지를 시도하였다. 하지만 부양된 캐노피가 앞으로 넘어가며 이들을 관목지대의 경사면 아래로 구르게 하였다.

주저앉음에 대해 당시 영상기록은 없고 체험자는 기억이 나지 않는다고 진술하였으나, 기록 끝부분 영상에 도움닫기 중 체험자가 잠깐 주춤하는 모습이

관찰되었고 다음번 이륙 차례 체험자는 사고 체험자가 주저앉는 듯한 모습을 목격하였다고 진술한 것으로 보아, 도움닫기 과정에 장애가 발생하였던 것은 사실인 것으로 판단된다.

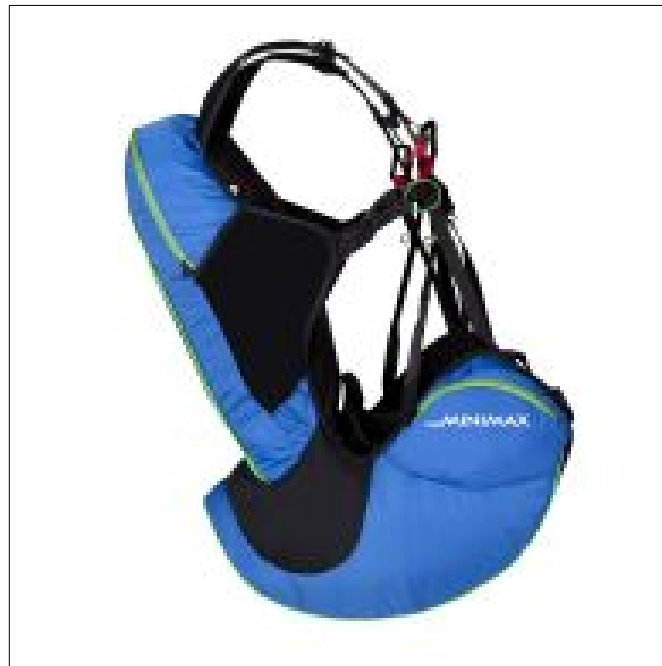
[그림9] 체험자 탑승 하네스 Minimax²

조종자와 체험자는 함께 우측으로 두 바퀴정도 회전하며 약 7m 정도 경사면을 따라 구른 후, 체험자가 바닥에 깔린 상태로 정지되었다. 하네스 좌석밑에는 팽창된 에어백이 설치되어 있었으나 추락 시 충격흡수에는 충분치 않아, 체험자는 조종자와 안전고리로 연결된 상태로 작은 바위와 자갈로 덮인 관목경사로 지역으로 뒹구는 과정에서 좌측 무릎아래 정강이 뼈에 금이 가는 부상을 입었다.
