(16-004) ○○○ ○○교 합성형 강아치거더 붕괴사고

공사명	○○~○○ ○○건설 제11-1공구 노반신설공사		
사고일시	2016년 01월 24일(일) 06:10분경	기상상태	한파(영하15도)
소재지	강원도 강릉시 성산면	사고 종류	붕괴
구조물 손실	거더	인적피해	인명피해 없음
장비 손실	-	안전관리계획서 수립 대상 여부	해당(○), 해당없음()

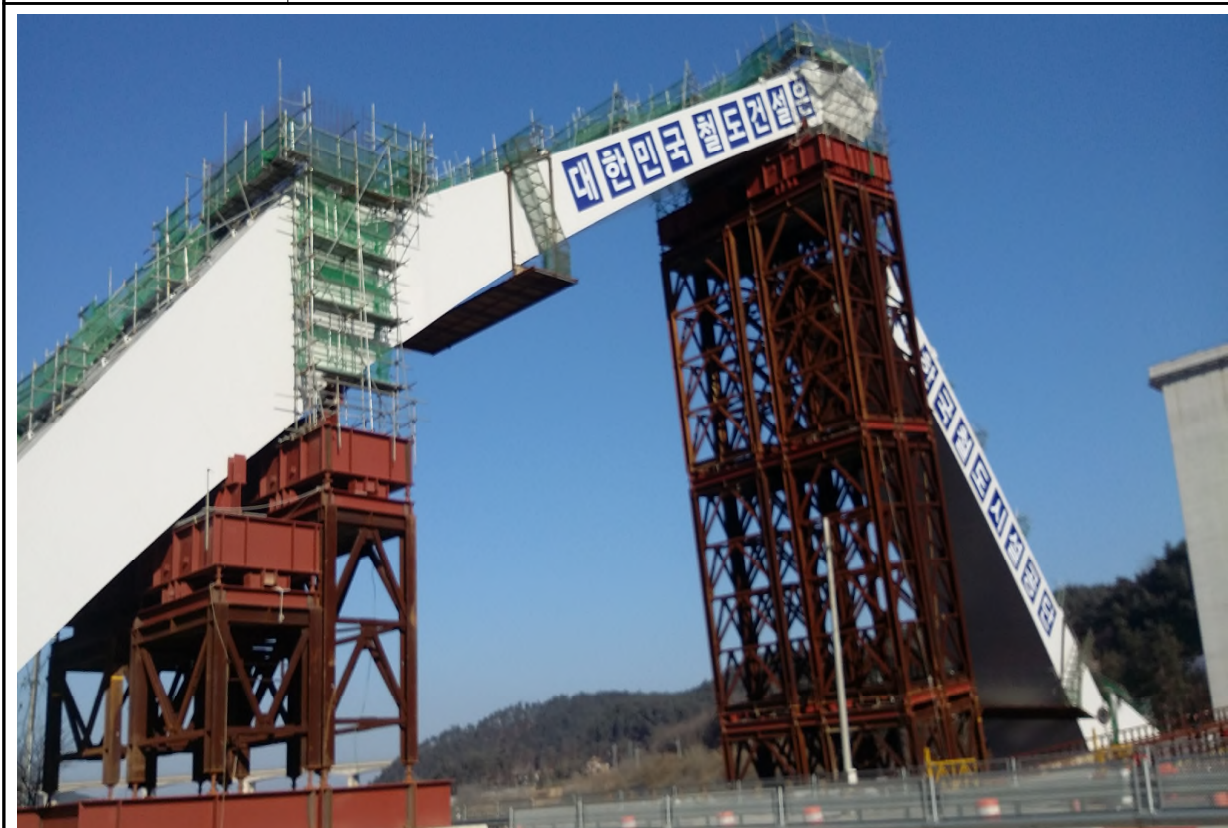
현장 상황(사고발생 후 교량)

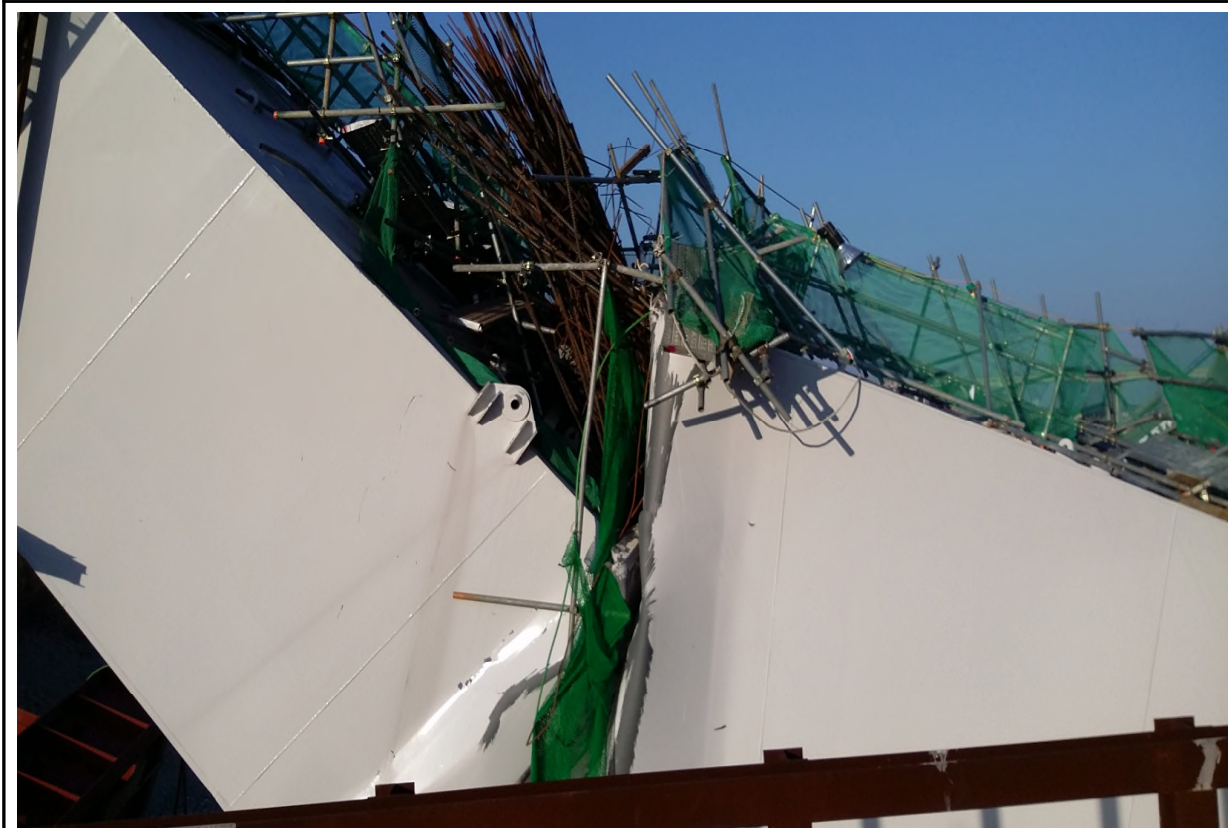
사고현장(단차 발생부)

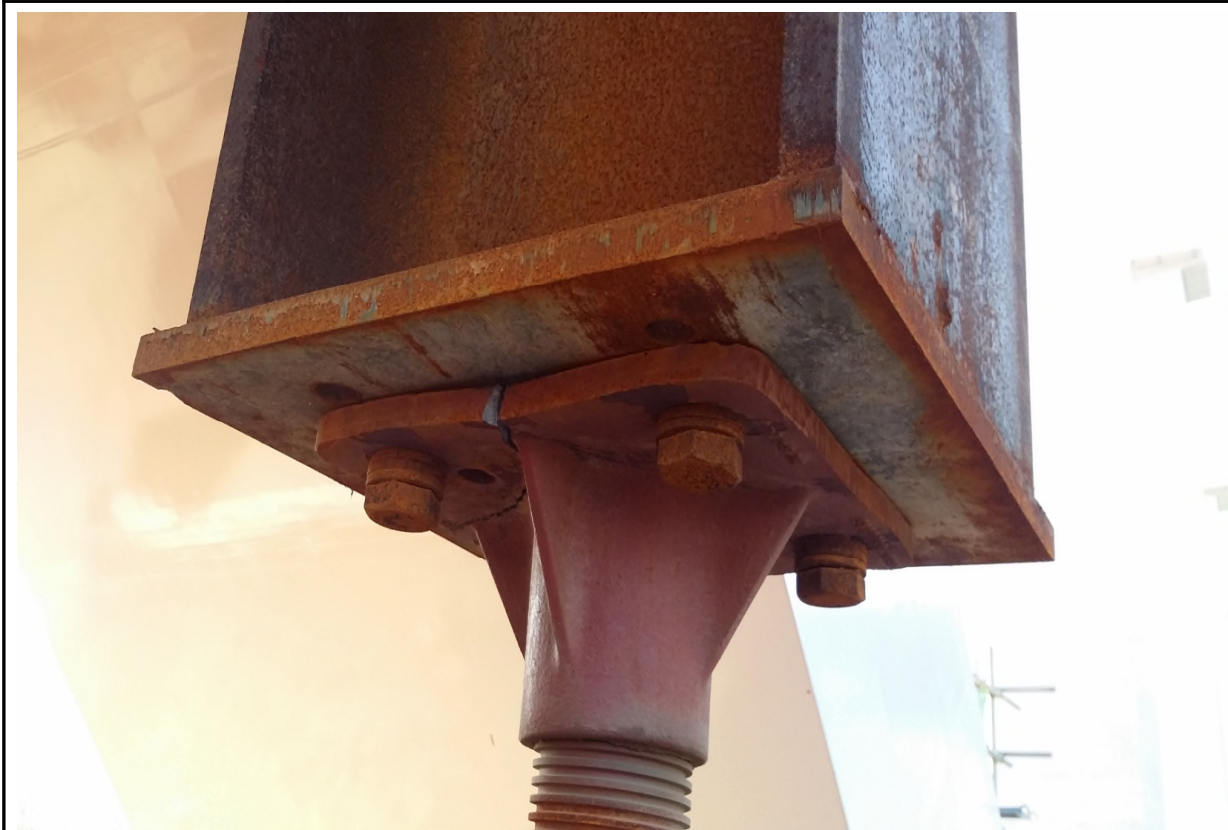
사고현장(강재 서포트 파단)

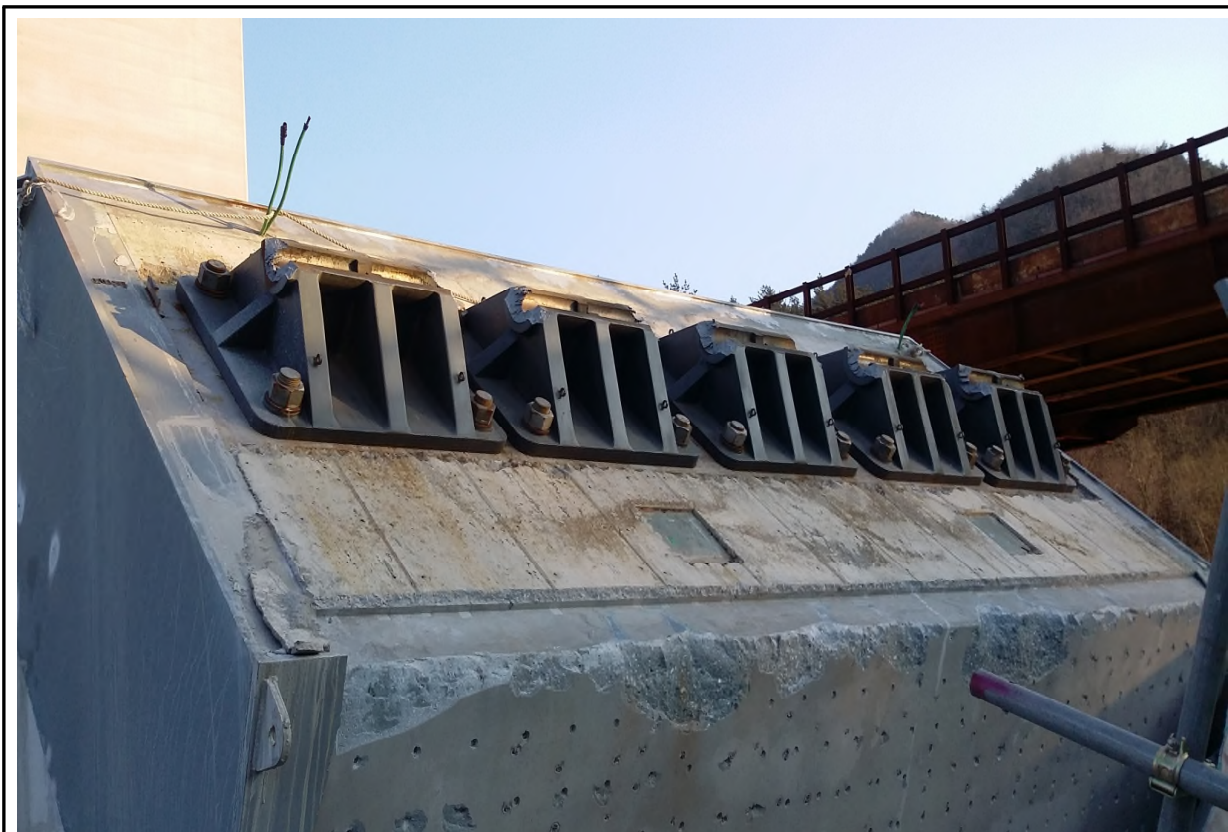
사고현장(지점 힌지부)
