## (15-024) ○○항 정비공사 거푸집 붕괴 사고

공사명	○○항 정비공사		
사고일시	2015년 11월 21일(토) 11:35분경	기상상태	맑음
소재지	경북 경주시 감포읍	사고 종류	붕괴
구조물 손실	-	인적피해	사망 1명
장비 손실	-	안전관리계획서 수립 대상 여부	해당( ), 해당없음( ○ )

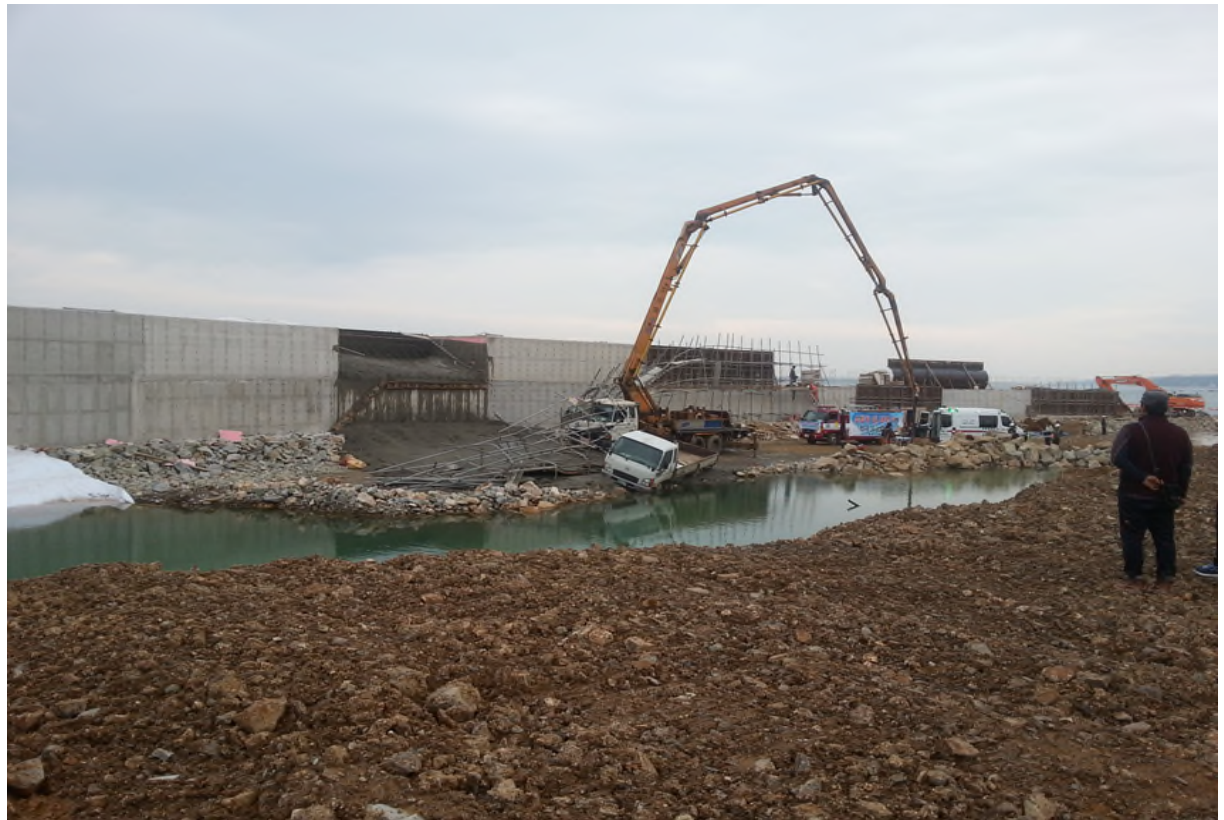
사고 사진

사고현장 전경

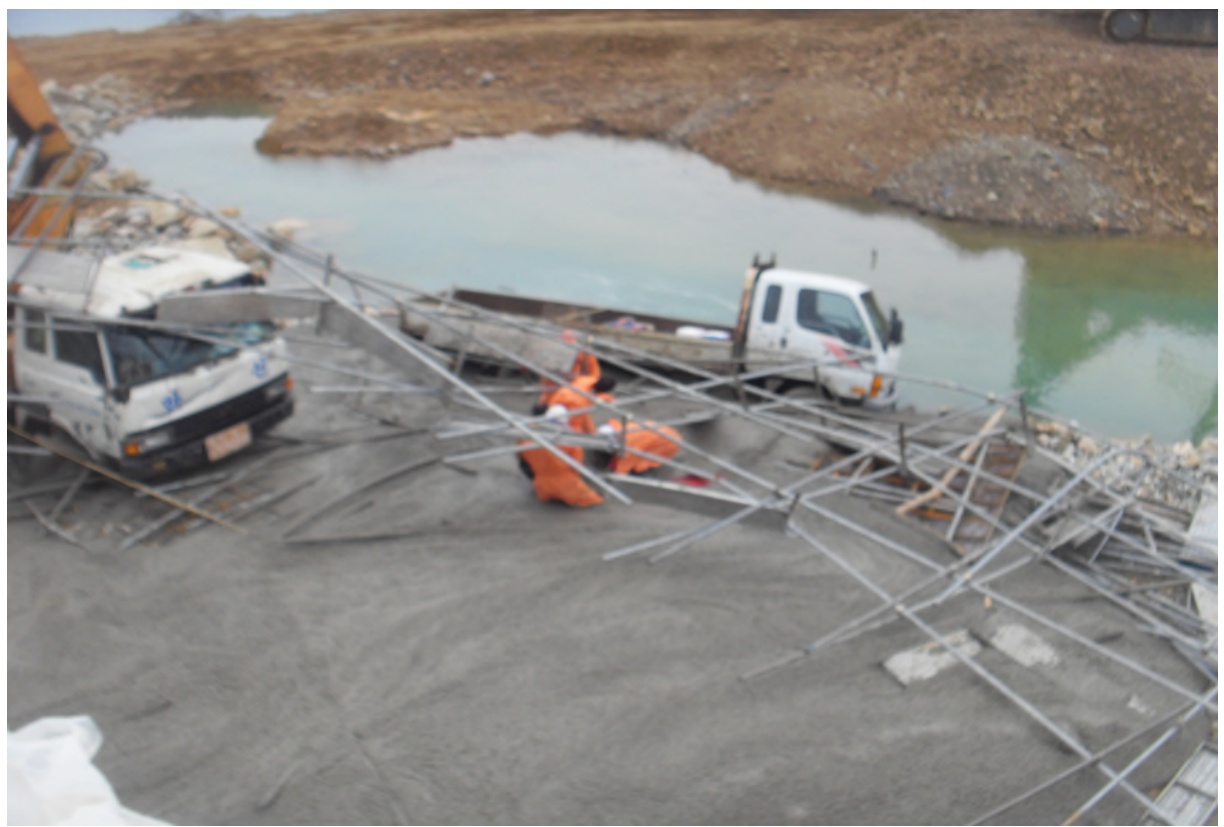
사고 사진

사고현장

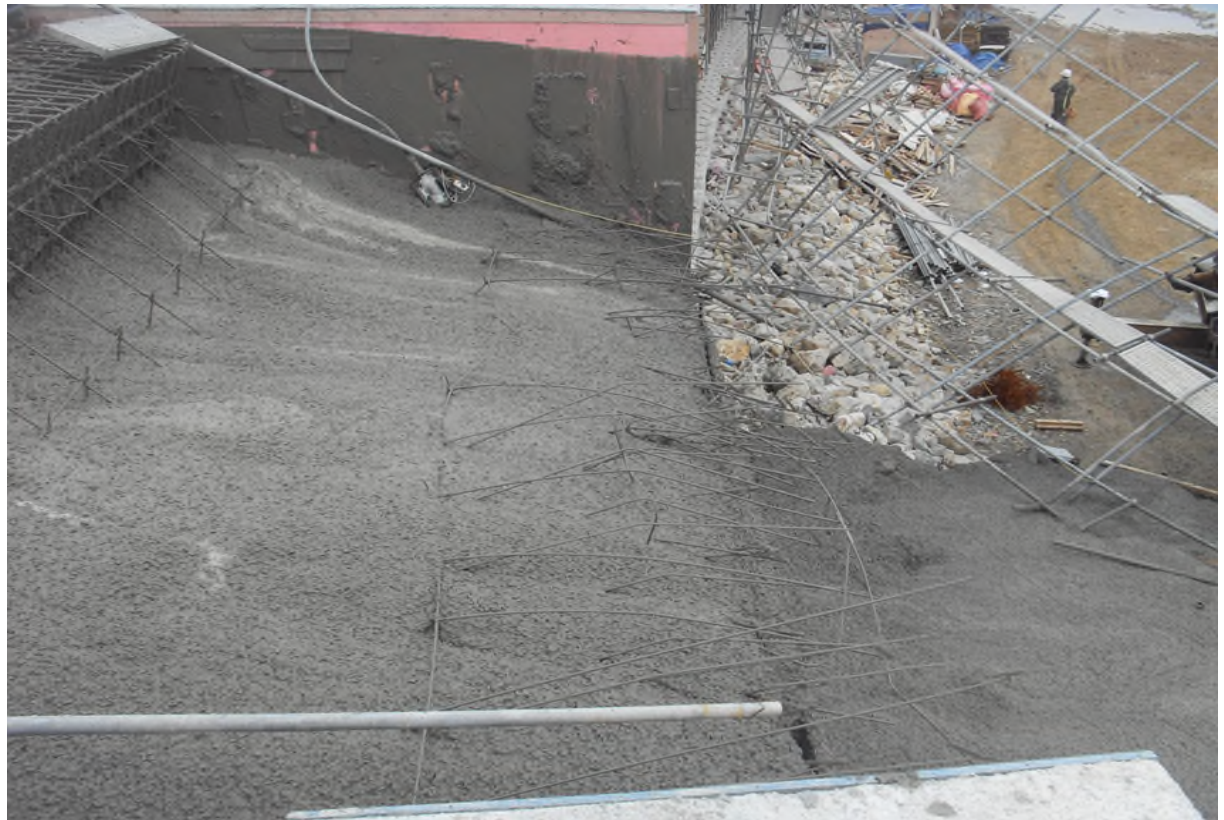
사고 사진

사고현장
