과산화수소 정제공정 폭발사고 사례

2021. 12.

화학물질안전원

과산화수소 정제과정 폭발사고 사례 (요약)

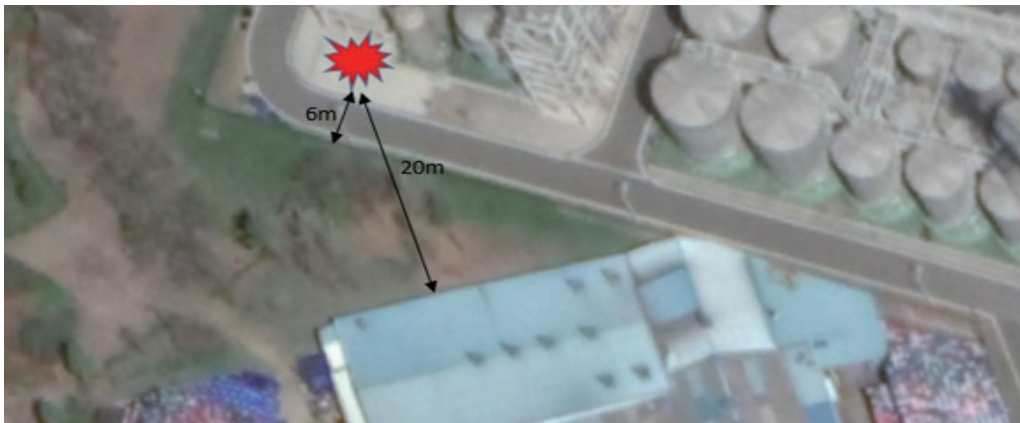
피해범위

- 파편이 날아간 거리 : 약 6m
- 인접 사업장(유리창 파손) 거리 : 약 20m

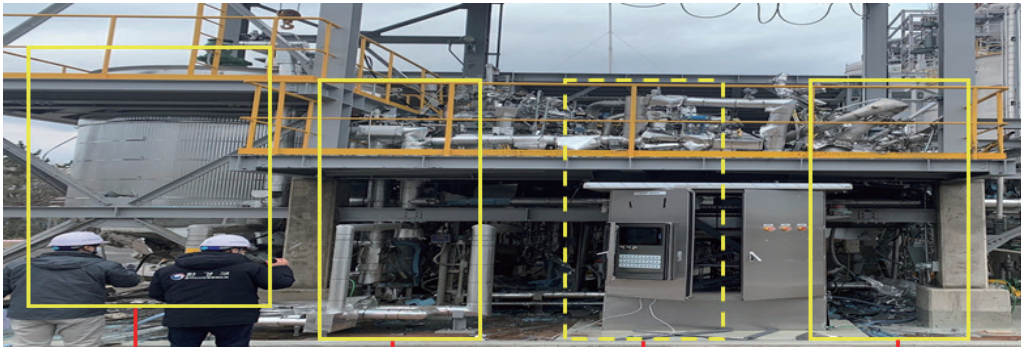
■ 해당 사고의 경우 내부폭발에 의해 TOC BED 2기 반파, 폭발 영향으로 인해 TOC BED 1기 및 N-1(00wt%) 공급탱크 일부 손상

- (6404C) 1차 폭발(내부폭발)에 의한 과압으로 Top head, Top/Mid shell이 완파되고 연동된 상·하부 부속설비 파손
- (6404A) 2차 폭발(내부폭발)에 의한 과압으로 Bottom shell, Bottom head가 완파되고 연동된 상·하부 부속설비 및 Sight class 파손
- (6404B) 6404B는 폭발하지 않았으나 인접한 6404A/C Column의 폭발 과압에 의한 영향으로 Support가 파손되어 Column이 내려 앉고 연동된 부속설비 파손
- (N-1 공급탱크) 탱크 하부 보온재 밀 연결배관 파손
- (인접 사업장) 유리창 1개 파손

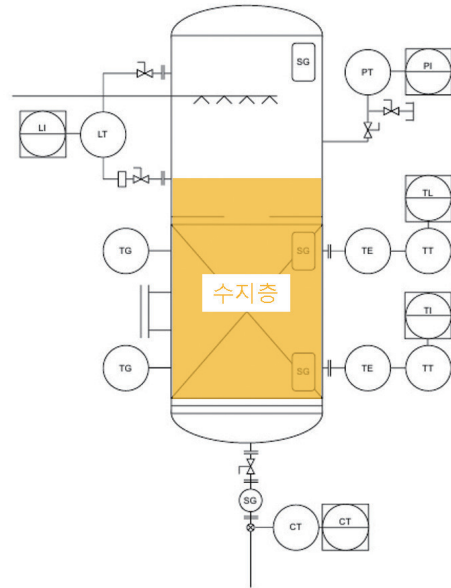
- TOC BED 하부에 타공 스크린을 장착하고 스크린 상부에 수지를 채워서 설비를 운전하는 구조
- DCS 기록 및 설계도 분석 결과 수지층 상부 과산화수소 용액 잔류량은 약 34kg이고 이 중 순수 과산화수소는 약 20kg으로 파악됨

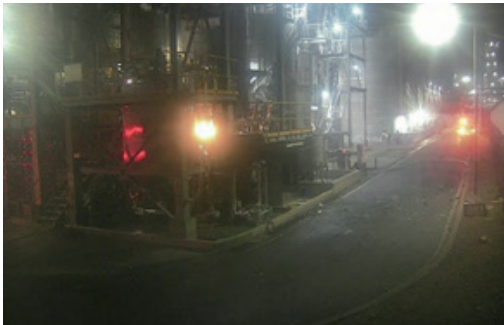
폭발 직전 불꽃 발생

■ (CCTV 영상분석) 사고현장에 설치 된 CCTV 영상 분석 결과 내부 점화로 인한 폭발로 확인됨

- 폭발 직전 TOC BED Sight class에서 내부 점화로 인한 불꽃 발생
- 폭발 직후 다량의 그을음 발생

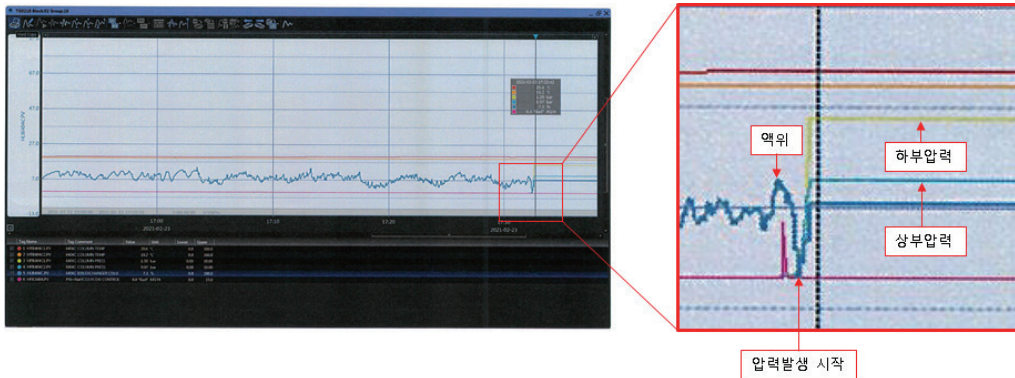
- 내부폭발로 인한 압력계측장치의 압력신호 정지 전 급격한 압력 상승 확인
 - 1차 폭발 이전 유체 유·출입이 없음에도 6404C Column 액위계측 데이터가 0%~14% 범위에서 헤팅증상(불규칙한 측정값 변화 현상)이 있었음
 - 차압식 레벨트랜스미터를 이용하여 액위계측을 하는 설비로 내부 압력변화가 거의 없었던 점을 미루어 과산화수소 분해반응으로 인한 기포발생으로 추정

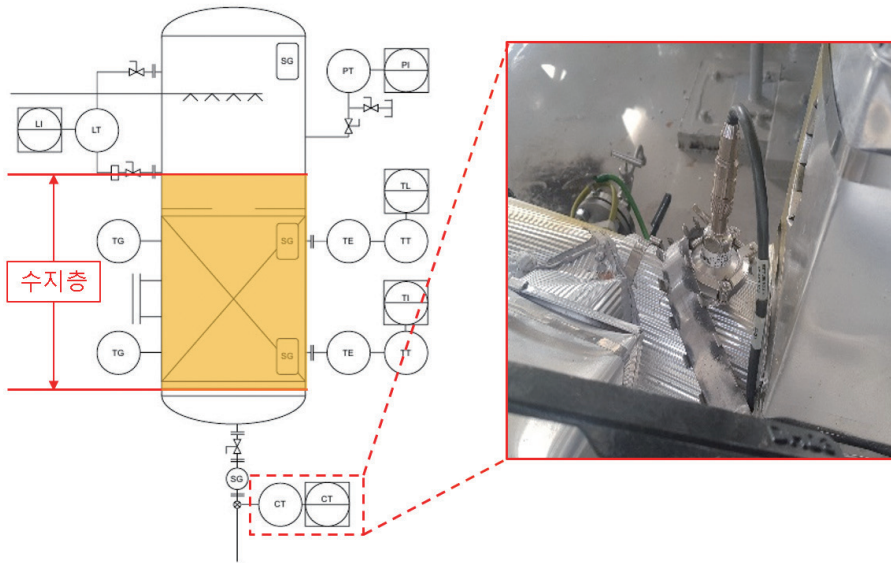
〈 전도도 트랜스미터 〉

- 전도도 트랜스미터에서 점화가 되었다면 Bottom head 및 하부 배관에서부터 폭발이 전개되어야 하나 실제 폭발은 수지층 상부인 Mid shell 상단~Top head에서 전개됨
- CCTV 영상에서 Mid Shell 상단에 설치 된 Sight class에서 불꽃 확인
- 2차 현장조사 결과 6404C TOC BED 1차 폭발 후 6404A 2차 폭발 전 공정 내 작동전원 모두 차단한 것으로 확인됨(개폐기 차단)
- 개폐기가 차단된 상태에서 전기불꽃에 의한 점화는 불가능

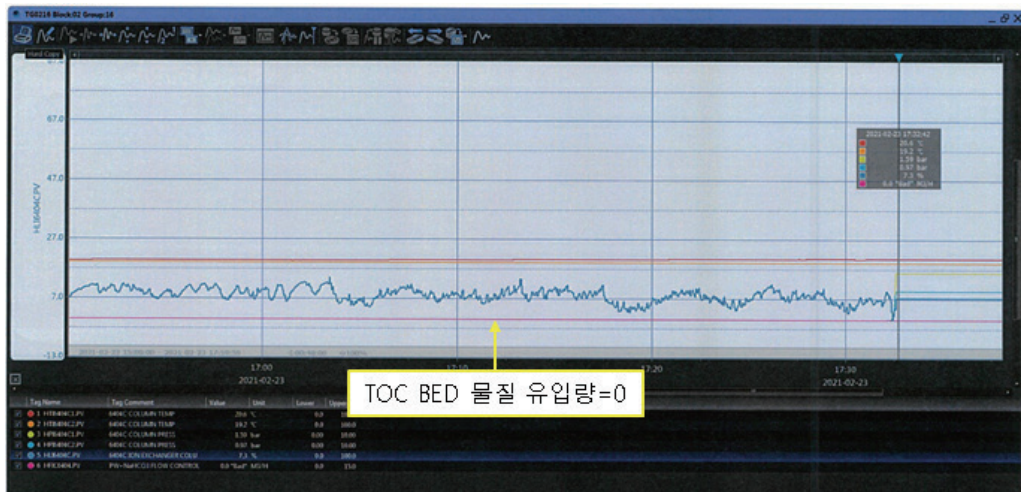
- DCS 트렌드 분석 결과 6404C TOC BED 1차 폭발 시점에 전단에서 공급되는 유체 (물질)은 없었음

- 물질 유입이 없었으므로 정전기가 축적된 외부 물질 유입유동에 의한 정전기도 없었음
