(15-017) ○○3공구 관리동 콘크리트 타설 중 붕괴사고

공사명	○○3공구 건설공사		
사고일시	2015년 10월 12일(월) 12:05분경	기상상태	맑음
소재지	전북 군산시 옥서면	사고 종류	붕괴
구조물 손상	데크슬래브	인적피해	사망 1명, 부상 3명
장비 손실	-	안전관리계획서 수립 대상 여부	해당(), 해당없음(○)

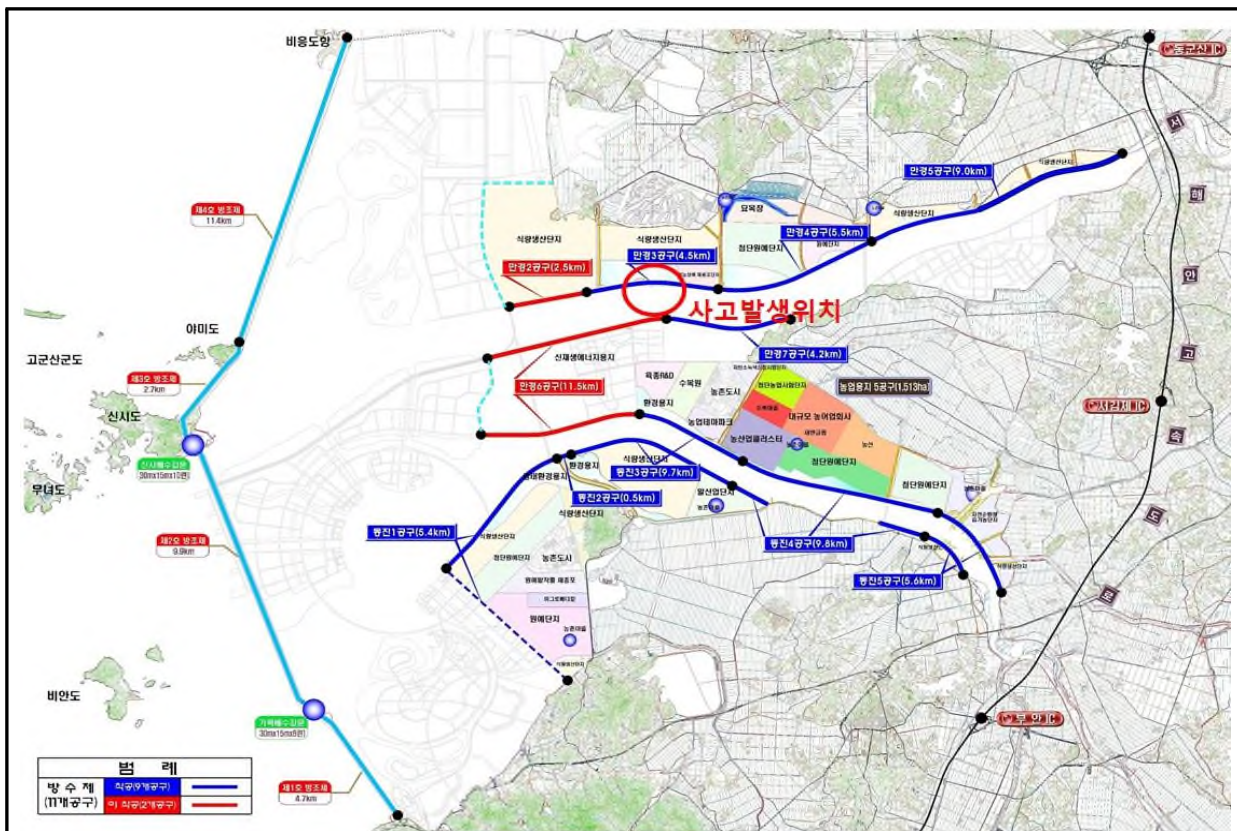
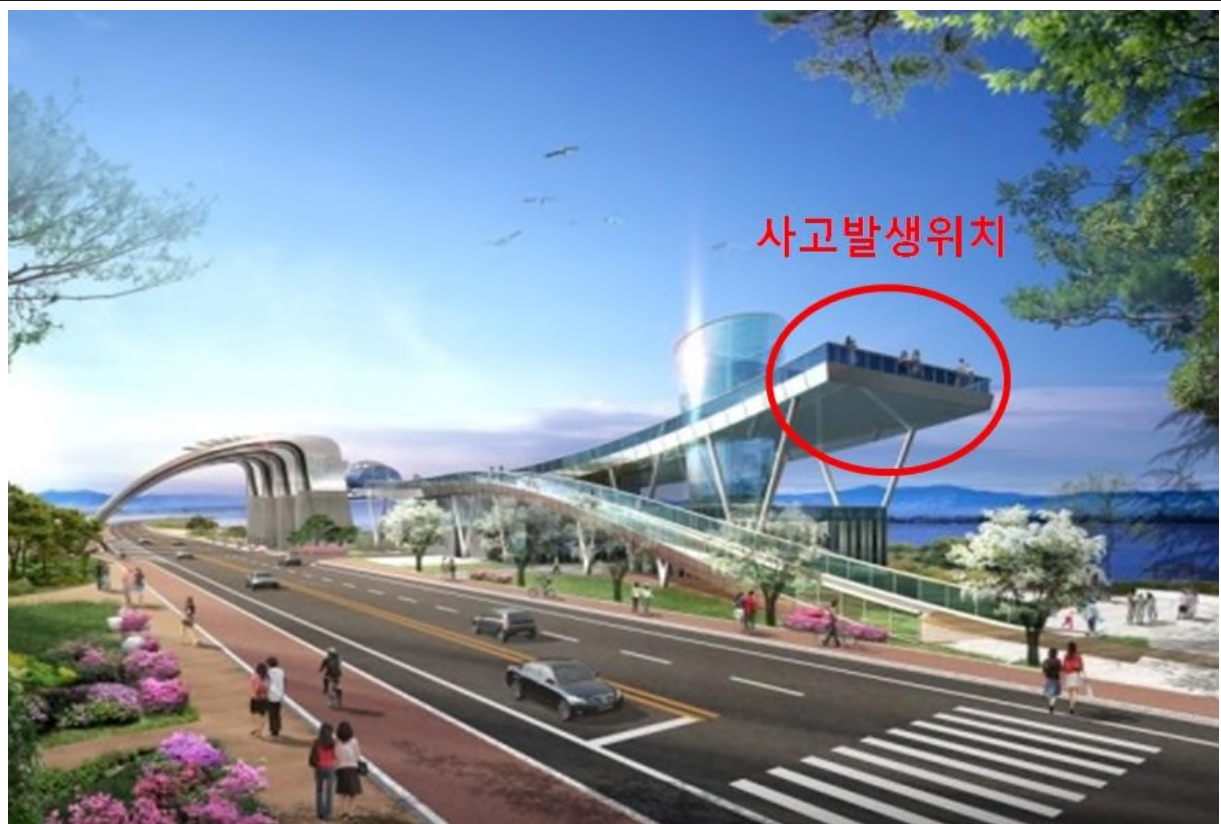
사고발생 위치

사고개요	<p>① 공사개요</p> <ul style="list-style-type: none"> ○ 공사종류: 업무시설(전망대) ○ 연면적: 782㎡ ○ 규모: 지하 0층/지상 3층 <p>② 사고경위</p> <p>○ 전망데크용 켄틸레버(6m)에 콘크리트 타설(90㎡) 중 켄틸레버 빔에 접합된 강관기둥(2개)과 중간부분 횡방향 빔에 접합된 켄틸레버 빔(2개)이 파단되어 켄틸레버 데크바닥이 약 8m 하부로 붕괴되어 데크위에서 콘크리트 타설 작업 중인 근로자 4명 부상.</p> <p>③ 사고원인</p> <p>○ 전망데크용 켄틸레버(6m)의 콘크리트 타설(90㎡) 중 켄틸레버 빔에 접합된 강관기둥 2개와 중간부분 횡방향빔에 접합된 켄틸레버 빔 2개가 파단되어 켄틸레버부분이 붕괴.</p>
------	---

재발방지 대책	<ul style="list-style-type: none"> ○ 시공사는 지하 철골공사 시공계획서 및 용접계획서 작성시 용접설계기준을 반영한 용접방법 및 절차, 작업순서 등의 현장용접의 기본적인 시공계획을 면밀히 수립하여야 한다. ○ 용접순서 및 방향은 가능한 한 용접에 의한 변형이 적고, 잔류응력이 적게 발생하도록 하고 용접이 교차하는 부분이나 폐합된 부분은 용접이 안 되는 부분이 없도록 용접순서에 대하여 특별히 고려해야 한다. ○ 용접부에서 수축에 대응하는 과도한 구속은 피하고 용접작업은 조립하는 날에 용접을 완료하여 도중에 중지하는 일이 없도록 해야 한다. ○ 항상 용접열의 분포가 균등하도록 조치하고 일시에 다량의 열이 한 곳에 집중되지 않도록 해야 한다. 이러한 경우가 있을 때에는 용접순서를 조정해야 한다. ○ 결함이 존재하는 경우는 검사대장에 기입하고 결함을 보수한다.
---------	--
