## (건축-003) 주택 재개발 정비사업현장 외벽 전도사고

공사명	○○생활권 ○구역 주택재개발 정비사업		
사고일시	2017년 5월 23일(화) 13:38분경	기상상태	흐름
소재지	경기도 의정부시	사고 종류	넘어짐(전도)
구조물 손실	-	인적피해	사망 1명
장비 손실	백호	안전관리계획서 수립 대상 여부	해당( ), 해당없음( ○ )

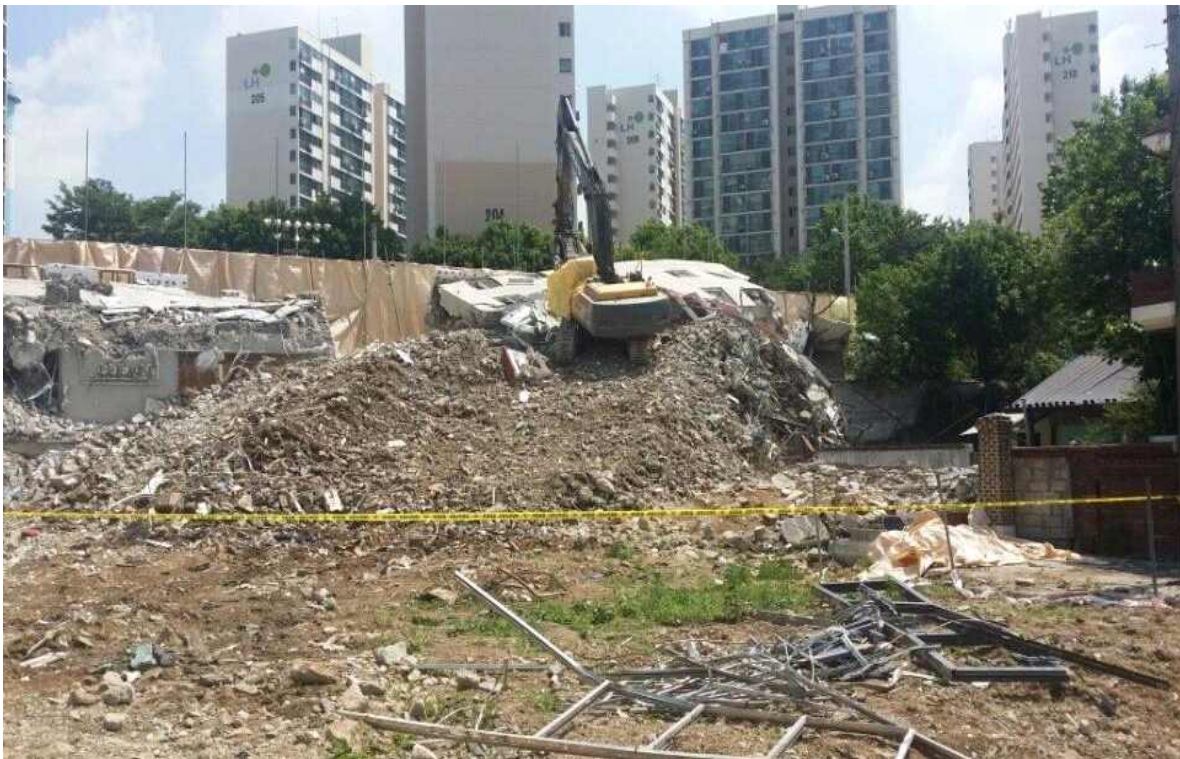
사고 사진 사고현장 현황

- 건축물(지상4층 공동주택) 철거작업 중 외벽이 백호우 방향으로 전도

- 지상 4층 건물의 1~2층(약4~5m) 한쪽 외벽이 인근 언덕위에 존치되어 있어 언덕의 경사반대 방향에서 철거작업을 진행하도록 지시하였으나 지시에 불응하고 작업을 강행하던 중 반복되는 작업진동으로 인하여 외벽이 경사방향으로 전도되면서 백호우를 덮친 것으로 추정

- 해체공사 시 작업자는 현장소장으로부터 유의사항 및 현장상황을 충분히 확인한 후 안전에 유의하여 작업을 실시하여야 한다.
- 구조물 해체공사 전에 설계도면, 구조 계산서, 시방서, 공사비 내역서, 현장 설명서 등을 포함한 설계도서를 필히 작성하여 사전에 담당직원에게 승인을 받아야 한다.
- 설계도서의 보존 여부와 관계없이 현지조사를 실시하여 구조형식이나 증·개축에 대한 기록 등을 확인한 후 건물의 규모, 구조, 특징 등을 고려한 해체 수량의 산정이나 해체공법이 적절하게 선정되도록 해야 한다.
