이천 스낵공장 화재

2016년 1월 30일 토요일 오후 6시 19분경 경기도 이천 소재의 스낵공장에서 화재가 발생하였다. 공장동 지상1층 소성(燒成)라인 하부에서 불이 시작된 것으로 추정되며 발화원인은 컨베이어벨트 정지에 의한 재공품(在工品, work in process) 과열로 추정된다. 다행히 인명피해는 없었으나, 소방서 추정 손해액이 약 39억 원으로 대형 화재였다.

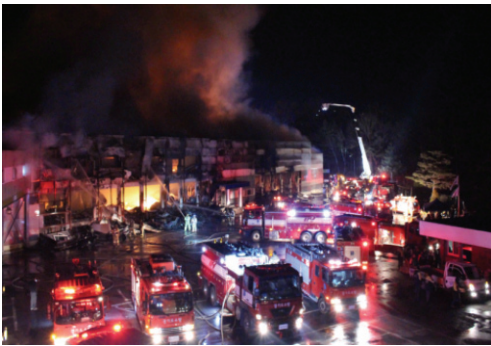
화재 진압 현장 모습(출처: 시사저널)

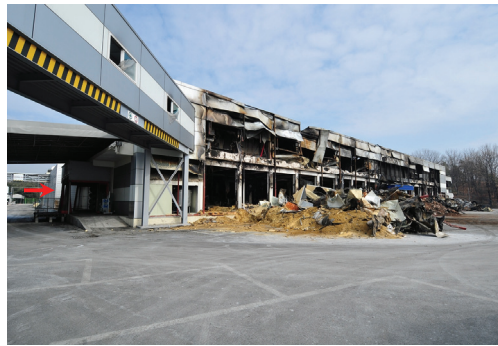
화재로 인하여 공장동이 전소되고, 공장동의 철골조부분은 전체가 붕괴되었다.

공장동 전경, 전면 및 좌측부분의 연소상황
