(토목-001) ○○의료지구 통로BOX 추진공사현장 토사 붕괴사고

| 공사명 | ○○경제자유구역 ○○의료지구 조성공사 | | |

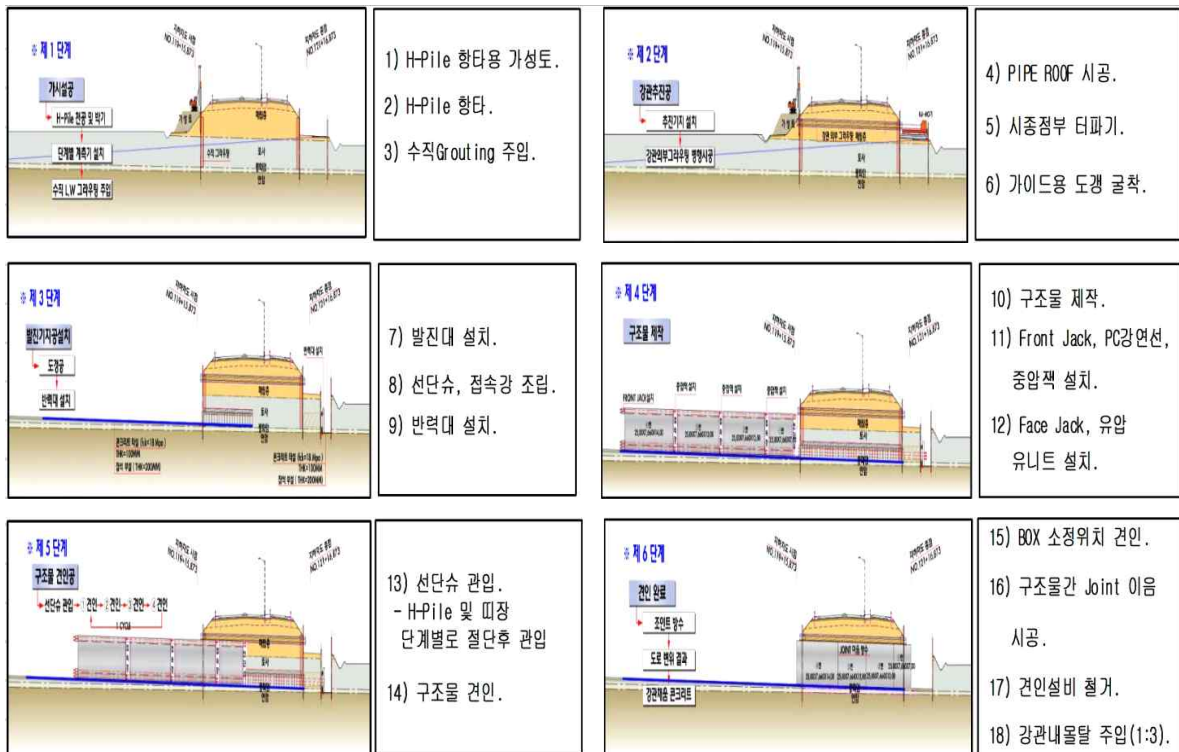
사고 사진 통로BOX(#3) 단면도

- 통로박스#3(2@11.15×5.17, L=45.0m) Front Jacking 공법의 Box굴착 및 견인작업을 위해 기 설치된 도갱공 안에서 지보재 절단작업을 마치고 갱구 밖으로 나오는 순간 상부토사가 붕괴 되어 작업자 1명 매몰 사망

- 시공 부적정
 - 안전조치 미흡
 - 도갱 지보공 입구에 이동식 가설지붕 미설치 등 안전조치 미흡
 - 통로BOX의 Front Jacking 시공 시 상부 부석제거 미흡
 - 기존 고속도로 성토공사의 다짐불량
 - 암성토 소할(300mm) 없이 노체 다짐하여 노체부 이완발생 추정

- 도갱 지보공 입구에 이동식 가설지붕 등을 설치하여 상부의 부석 및 낙석 발생 시 안전이 확보 되도록 한다.
- 굴착공사 시 여굴을 최소화하고 부석제거에 만전을 기해야 하며 시공자 및 건설사업관리자는 시공상태를 점검하여야 한다.
- 막장면 관찰조사 결과는 굴진 및 지보재 설치현황과 연계하여 막장면의 안전수준 파악과 시공 관리에 활용하여야 한다.
