# 철도사고조사보고서

충북선 (조치원역~봉양역)

제3188열차 (EL8548호 + 화차 20량)

열차탈선(화물열차)

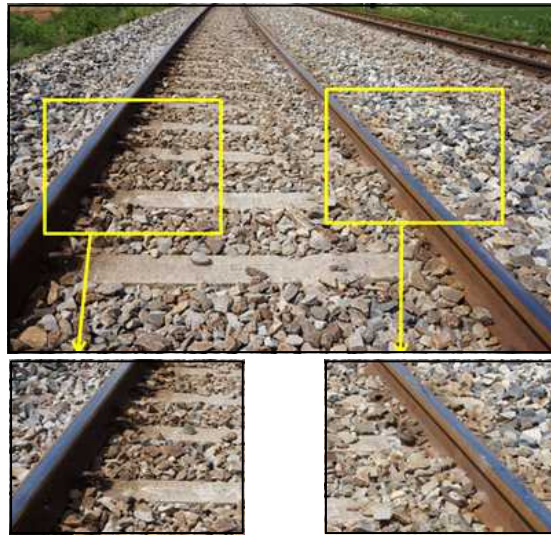
사고열차의 최초 탈선흔적은 [그림3]과 같이 조치원역 기점 약 39.190km 지점에서 발견되었으며, 사고화차의 1위축의 좌우 차륜이 열차진행방향 좌측으로 떨어지면서 자갈에 끌린 흔적을 남겼다.

[그림3] 최초 탈선흔적 (조치원 기점 39.190km)

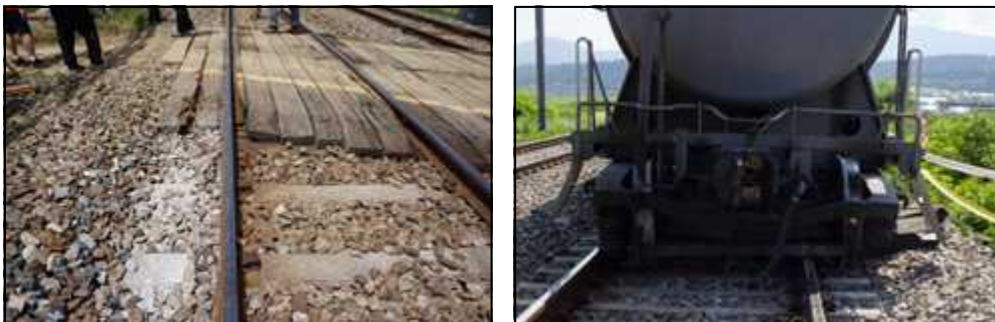
사고열차는 조치원역 기점 약 39.190km 지점에서 탈선되어 운행을 계속하였으며, [그림4]의 좌, 용강건널목의 목재보판에 차축저널부가 부딪혀 그 충격으로 두 번째 차축의 좌우 차륜도 열차 진행방향 좌측으로 탈선되어 [그림4]의 우와 같이 분리되어 조치원역 기점 38.127km에 정차하였다.

[그림4] 조치원 기점 38.685km의 건널목 보판(좌)과 탈선 분리된 화차(우)

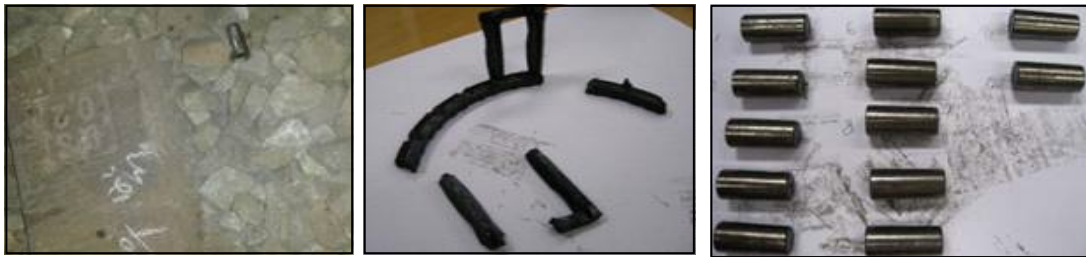
사고열차가 공전역(05:41)과 삼탄역(05:46)사이를 운행하면서 사고화차 차축(1위축 좌측 축상)에서 베어링케이지와 베어링 롤러(조치원역 기점 103k060m~103k400m사이 선로변에서 12개 베어링 수거)가 탈락된 것을 [그림5]와 같이 회수하였고 베어링 롤러와 베어링케이지 발견위치는 [그림6]과 같다.

[그림5] 조치원역 기점103k060m~103k400m사이 선로변에서 수거한 12개 베어링

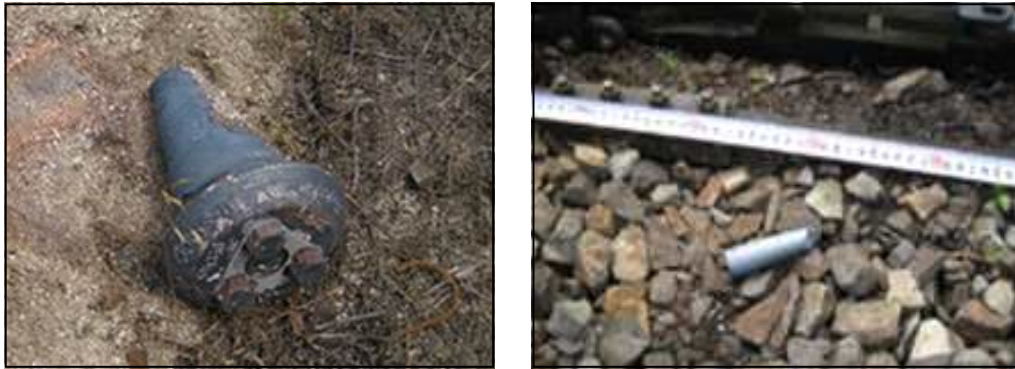
사고화차의 1위축 좌측 축상에서 열화와 마찰로 절손된 앤드 캡 뭉치가 사고열차 정차지점으로부터 7.213km후방의 선로변에서 발견되었고 차축조각을 정차지점으로부터 4.843km후방의 선로변에서 [그림7]과 같이 수거하였다.

[그림7] 앤드캡 뭉치(7.213km 후방)와 차축 조각(정차지점으로부터 4.843km 후방)

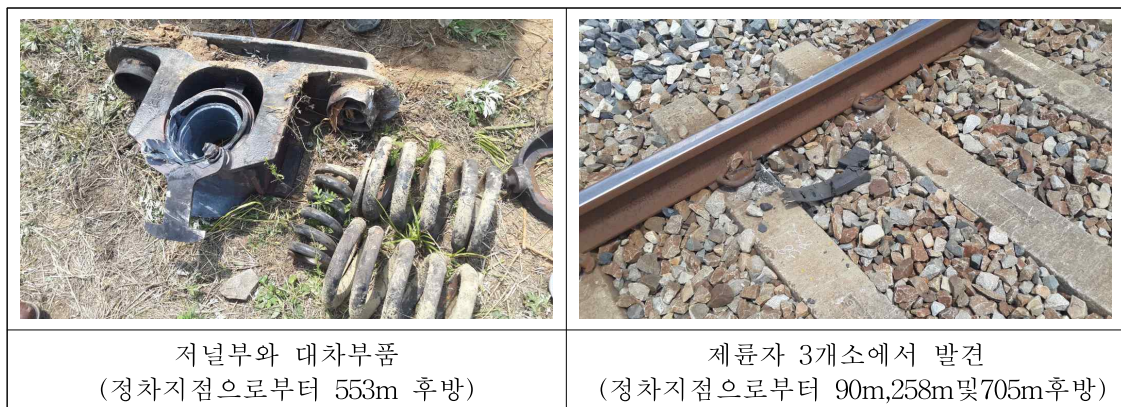
사고차량에서 탈락된 저널박스과 베어링 롤러, 대차스프링 및 제륵자 등의 부품이 [그림8]과 같이 최초 탈선위치(39.190km)에서부터 사고열차 최종 정차위치(38.127km) 사이에서 발견되었다.

[그림8] 사고차량의 저널부와 대차부품 및 제륵자의 발견위치

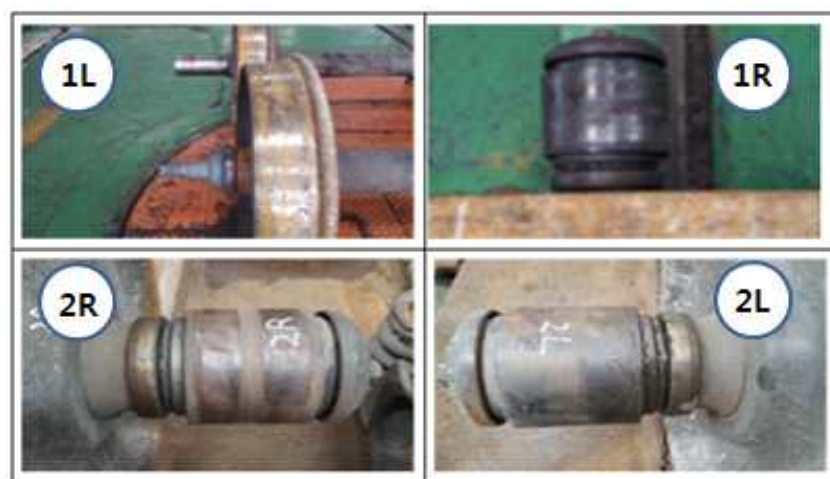
[그림11]과 같이 사고화차의 1위축과 2위축의 축상 저널박스 내부 어댑터(로드부) 상태는 양호하였으며, 1위축 절손차축 맞은편 차축 베어링 조립체(1R)는 그리스가 다량 누유 되어 있었고, 2위축 좌측(2L)의 백킹 링 측에 그리스가 소량 누유 된 상태가 보였다.

[그림11] 사고화차 차축의 베어링 조립체

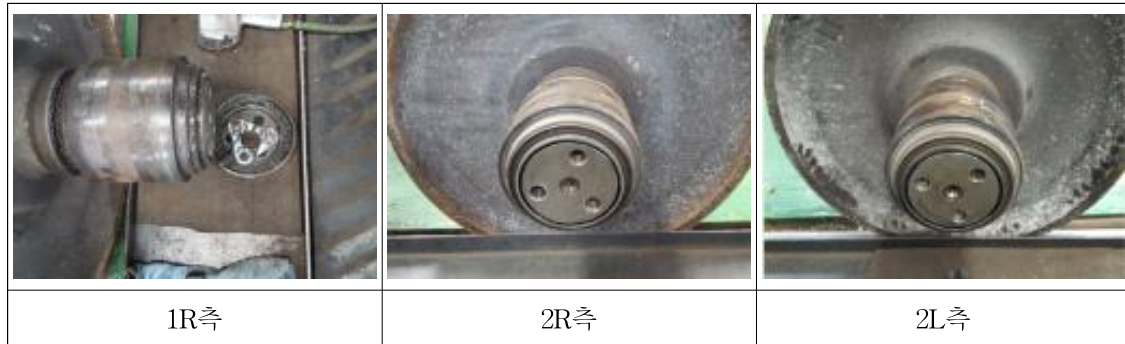
차축에서 앤드 캡을 제거하고 축상을 확인 결과 [그림12]에서 보여 지듯이 1위축 우측(1R) 축상은 그리스가 누유 된 상태를 보이고 있었으며, 2위축 우측과 좌측 축상 모두 누유흔적이 보이지 않았다.

[그림12] 사고화차의 1, 2위축 축상의 상태

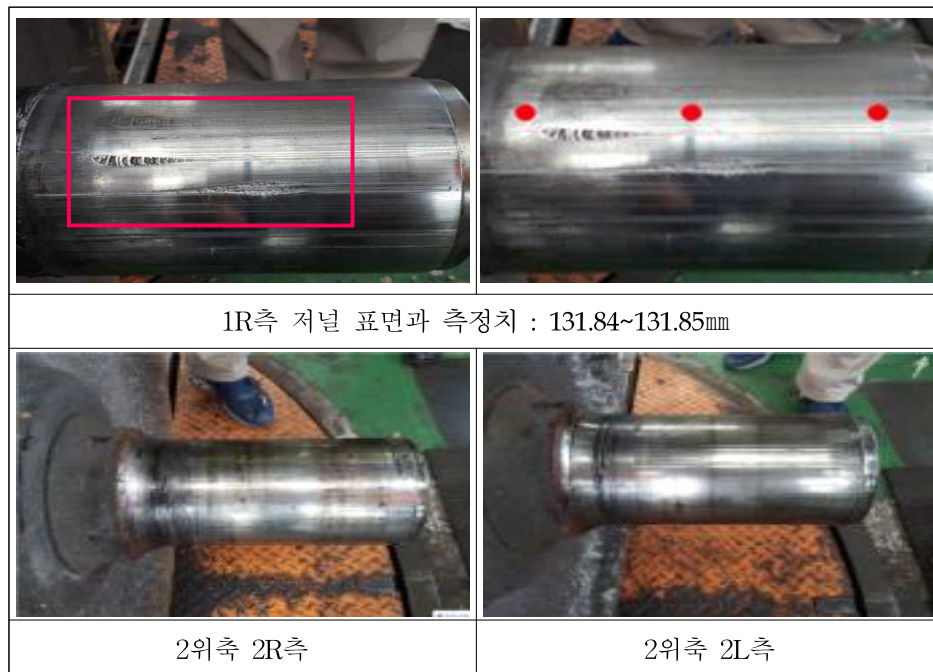
[그림13]과 같이 사고차량의 1위축 절손된 차축 맞은편 저널 표면에서 전체적으로 굽힌 자국과 일부 표면에 밀림(굽힘) 흔적이 있었으며, 2위축의 우측과 좌측의 저널 상태는 표면이 양호하였고, 저널 직경 측정결과는 131.84~131.85mm이었으며, 철도공사 객화차 유지보수기준치는 131.839~131.864mm이다.

[그림13] 사고화차의 대차의 저널부

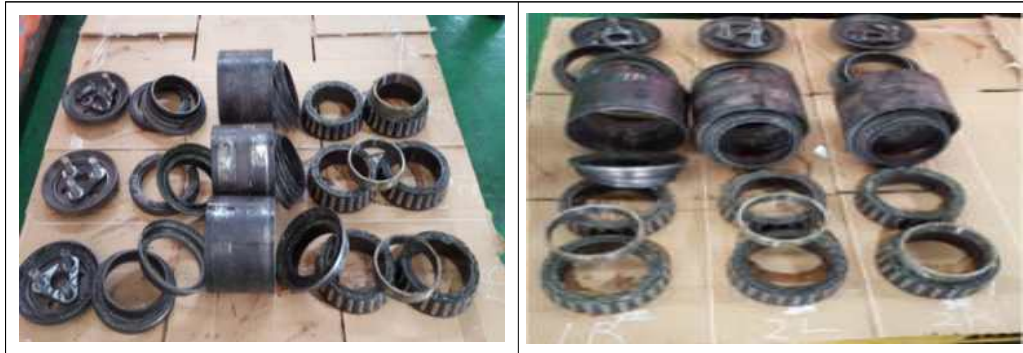
[그림14]는 사고차량 1위측 맞은편 1R 및 2위측 2R/2L측 베어링 조립체를 분해한 상태를 보여주고 있으며, 그리스 및 외관 상태가 양호하였다.

[그림14] 분해된 1R 및 2R/2L측 축상 베어링 조립체

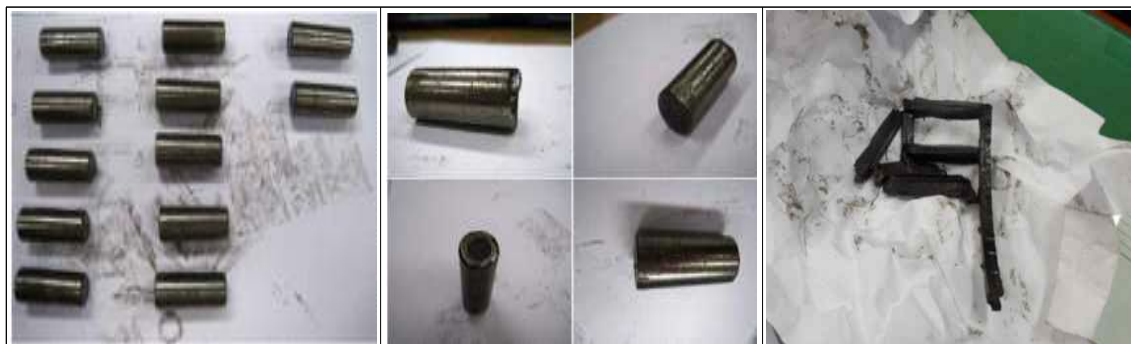
현장(공전역~삼탄역 사이 대덕터널)에서 수거한 베어링 롤러 12개중 4개가 [그림15]와 같이 외형상 마모 및 파손상태를 보였다.

[그림15] 수거된 베어링과 베어링케이지의 상태

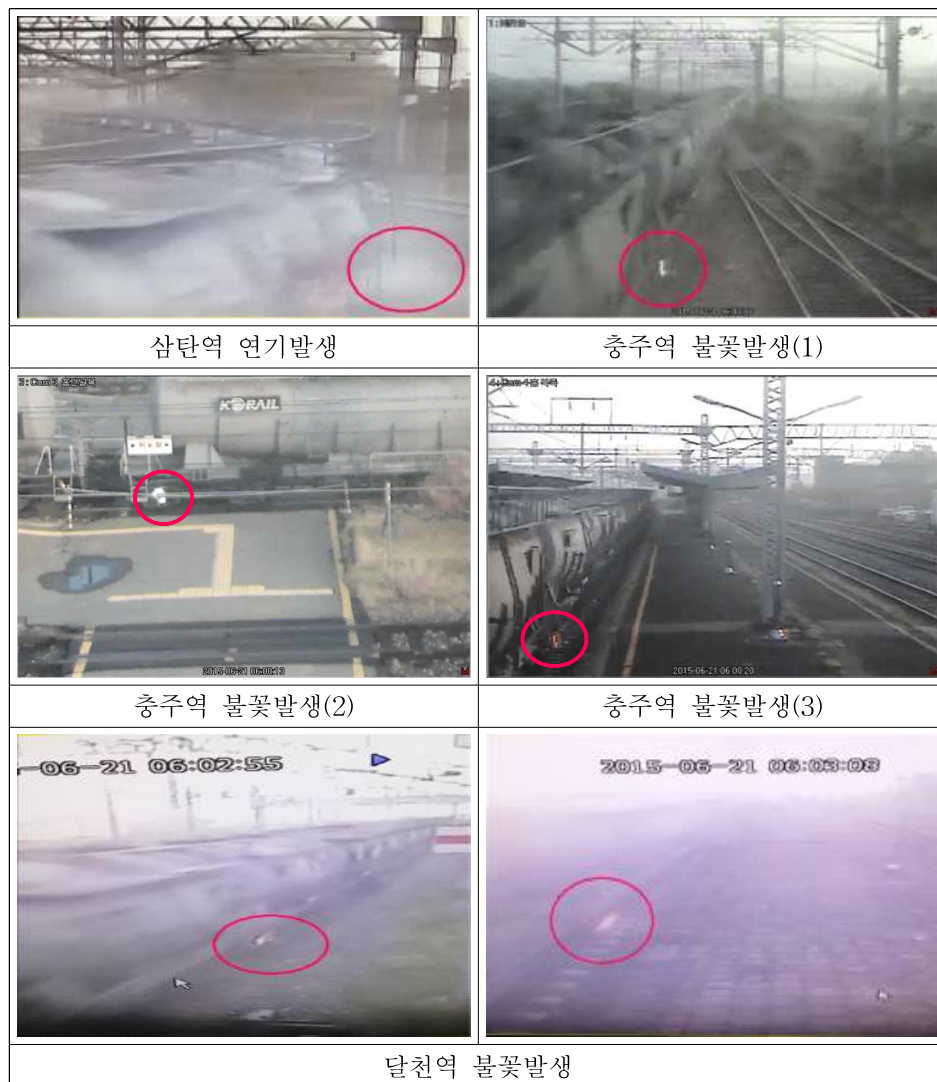
사고열차가 출발한 제천조차장역에서 도안역까지 각역에 설치되어 있는 CCTV영상을 [그림17]과 같이 확인한 결과 사고열차가 삼탄역 51호 선로전환기 통과 중 전부에서 9번째 화차 축상에서 연기가 발생하고 있었다.

이후 충주역과 충주역의 원격제어역인 달천역 51호 선로전환기와 승강장 통로 감시카메라 영상에서 사고열차의 전부로부터 9번째 화차 앞 대차 1위 축 좌측 축상에서 발생하는 화염을 확인 하였다.

[그림17] CCTV영상 재현으로 확인된 사고화차 축소상태

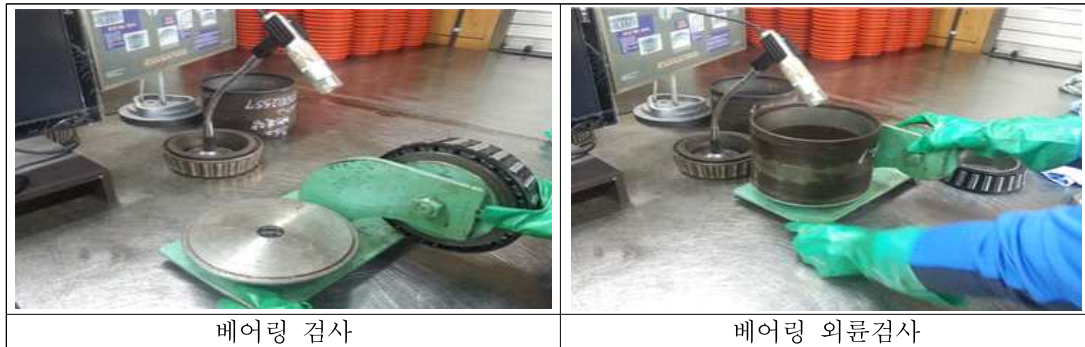
[그림20]처럼 차축 베어링을 분해 세척하여 외륜 등의 상태를 디지털 확대경으로 검사하고 있었으며, 디지털 영상현미경으로 필링(미세 박리), 브리넬링(표면변형), 스폴링(피로성 박리), 외륜 치수검사 시 베어링 작업장 내 적절한 조명과 청결유지, 기기 및 공구의 비치 등 베어링 작업장에 대한 관리 기준을 별도로 정하지 않고 정비직원의 경험으로 관리하고 있었다.

[그림20] 차량정비단의 베어링 분해검사 장면

차량제작사의 정비지침서에 의하면 “먼지 중의 모래는 일반 열처리된 강(鋼)의 정도보다 높아 베어링에 들어갔을 경우 급속한 마모를 일으켜 베어링 검수 시 청결유지에 주의할 것”을 요구하고 있으므로 차축베어링 분해검수 작업장 환경에 세부지침이 필요한 것으로 조사되었다.

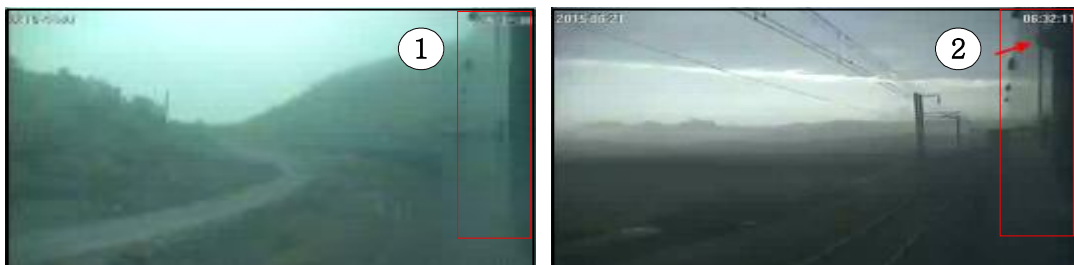
사고열차 부기관사는 열차의 후부를 확인하고 기관사와 환호응답을 시행했다고 진술하였으나 동력차의 CCTV영상을 확인 분석한 결과 [그림23]의 ①과 같이 후부확인 모습이 확인되지 않았으며, 정차지점에서만 ②와 같이 열차후부를 확인하는 모습이 확인되었다.

[그림23] 동력차의 CCTV영상으로 확인한 열차후부확인 영상

부기관사는 충주역에서 사고지점까지의 운전구간의 곡선 부 21개소에서 열차의 후부를 확인할 수 있었으나 이를 생략하여 한국철도공사 운전취급세칙 제5조(부기관사의 의무)를 소홀히 한 것으로 분석되었다.

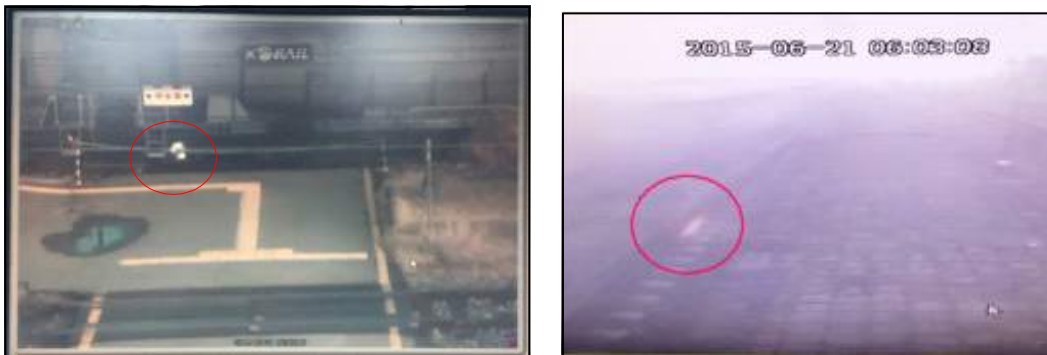
사고당일 충주역 로컬관제원은 사고열차 통과 시 CCTV를 통하여 특이사항을 확인하지 못하였다고 진술하였으나 충주역과 달천역 CCTV영상기록을 분석한 결과 [그림25]와 같이 사고화차 대차의 측상에서 화염분출이 확인되어 로컬관제원은 화면감시를 하지 않은 것으로 확인되었다.

[그림25] 충주역 CCTV영상에서 확인된 사고화차의 화염

충주역 로컬관제원은 『운전취급규정』 제37조의 정거장(驛)에서 열차감시를 시행하여야하나 한국철도공사 내부의 “운전관계규정 시행관련 잠정지시”를 이유로 열차감시를 하지 않았다.

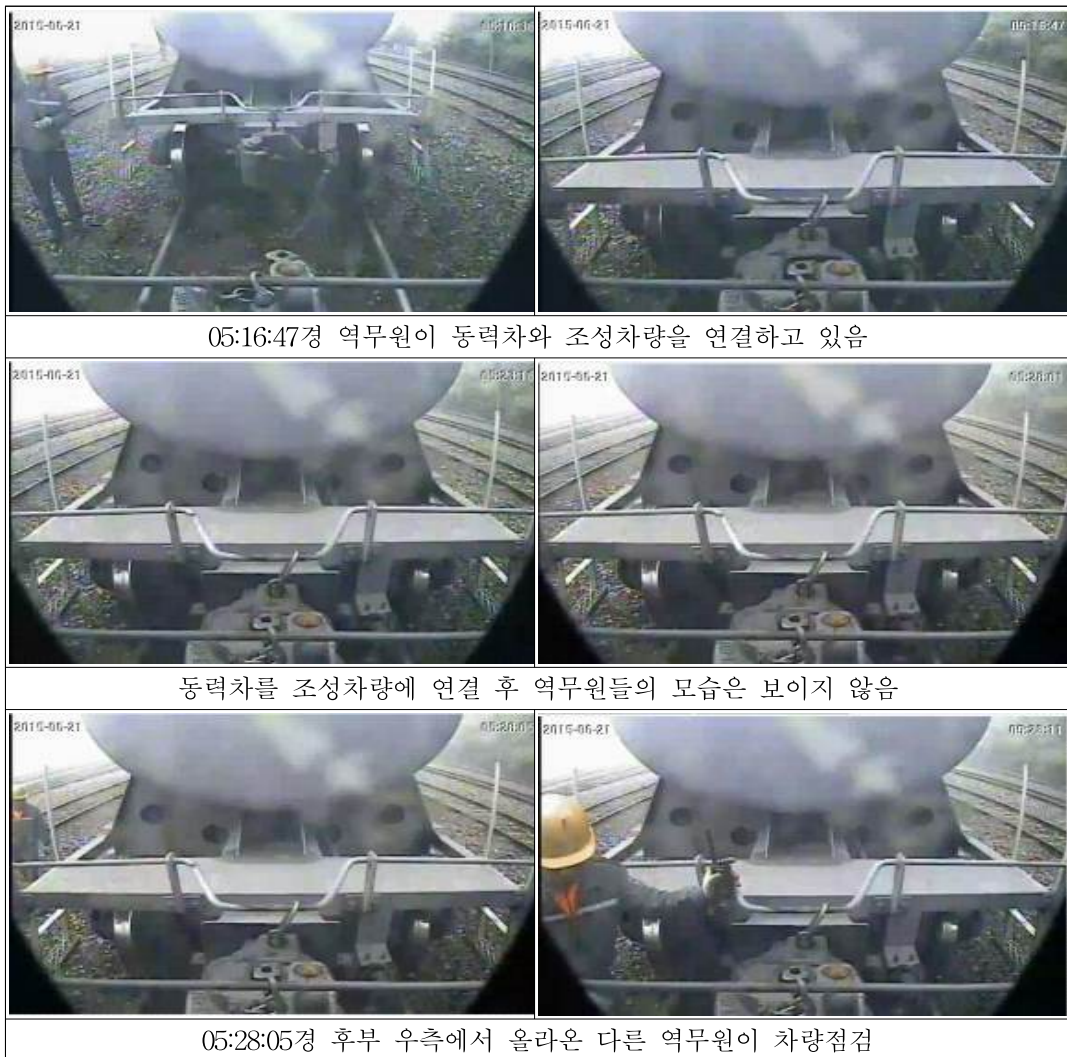
사고열차 동력차에 설치된 차량연결장치 확인용 CCTV영상기록을 확인한 결과 [그림26]과 같이 05:16:47경 출발검사를 시행하는 역무원이 동력차 연결 후 그 모습이 보이지 않다가 05:28:05경 다른 역무원이 같은 우측에서 올라와 차량상태를 둘러봤고, 다른 움직임이 보이지 않고 대기하다 05:29:15경 사고열차가 출발한 사항은 출발검사가 형식적으로 이루어지거나 실시하지 않은 것으로 분석되었다.

[그림26] 운행기록정보에 의한 기관사의 운전취급

철도공사 제천조차장역에서 열차의 출발검사를 담당하고 있는 역무원들의 사고열차에 대한 출발검사내용을 사고열차동력차의 CCTV영상으로 확인한 결과 열차출발 시 2인이 동시에 차량상태를 확인하는 제천조차장역 입환취급 매뉴얼<sup>7)</sup>의 출발검사 시행요령을 따르지 않고 있었다.

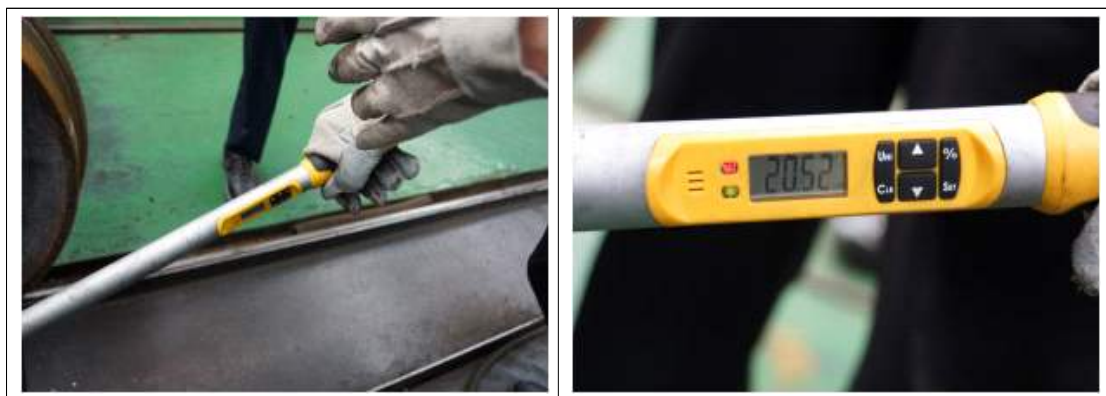
사고화차 엔드캡 조임 토크를 확인한 바 사고화차의 엔드 캡을 수거하여 볼트 취부 상태를 확인한 결과 완해의 흔적은 발견하지 못했으며, 사고 후 사고화차에 취부 되어 있던 다른 차축의 엔드캡의 볼트 체결력을 확인한 결과 기준치 이내에 있음이 [그림23]과 같이 확인할 수 있었다.

[그림27] 볼트 체결토크 확인 (기준치: 19.4~20.7kgf.m, 측정치: 20.52kgf.m)

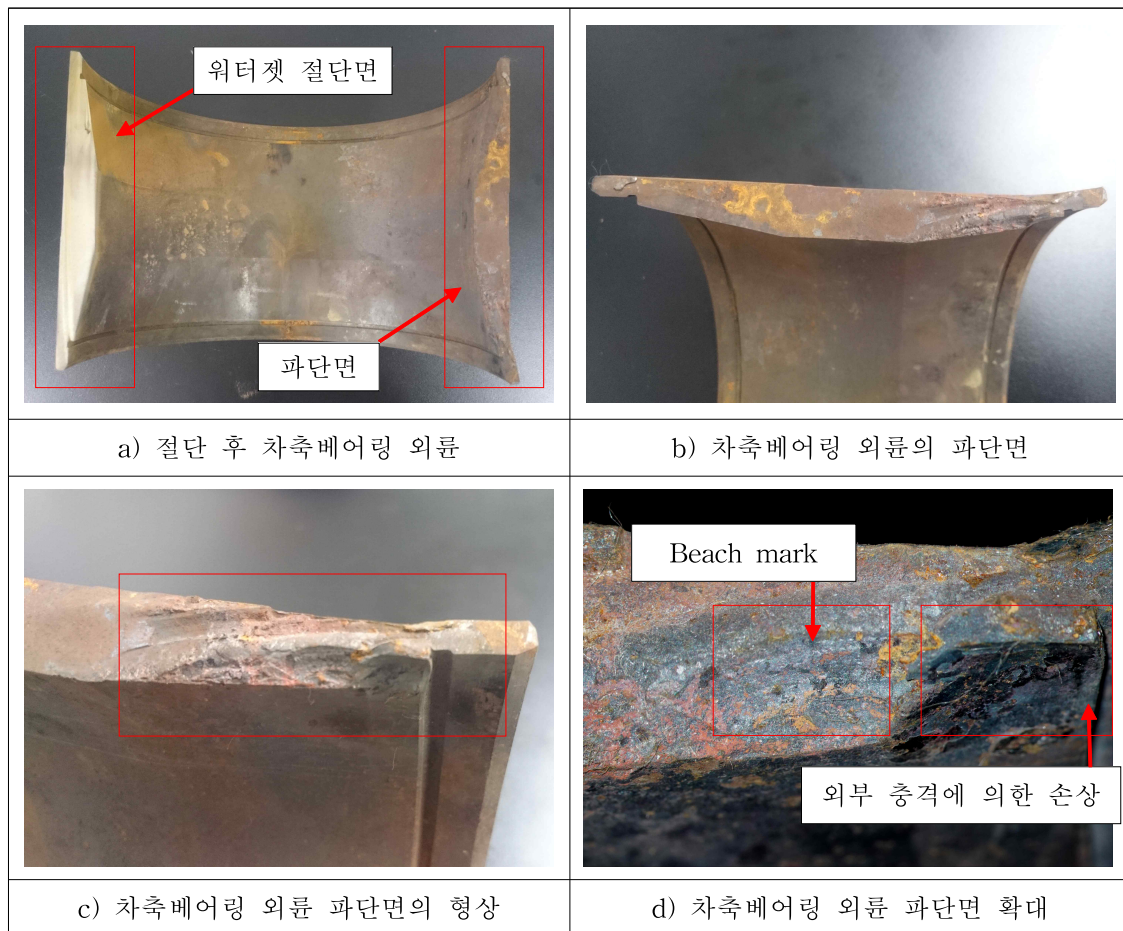
손상된 차축베어링 외륜의 파단면 관찰을 위하여 워터젯 가공으로 절단 후 육안관찰을 진행하였다. 관찰결과 [그림28]과 같이 파단면에서 피로균열에 의한 비치마크(beach mark<sup>8)</sup>와 외부의 충격에 의해 손상된 부분이 관찰되었다. 차축베어링 외륜 내부에 박리현상(flaking)<sup>9)</sup>은 발견되지 않았다.

[그림28] 차축베어링 외륜 파단면의 파단 상태

1) 차축베어링 외륜의 파단면에서 피로균열로 인한 비치마크(beach mark)와 2차 충격에 의해 손상된 부분이 관찰되었다.

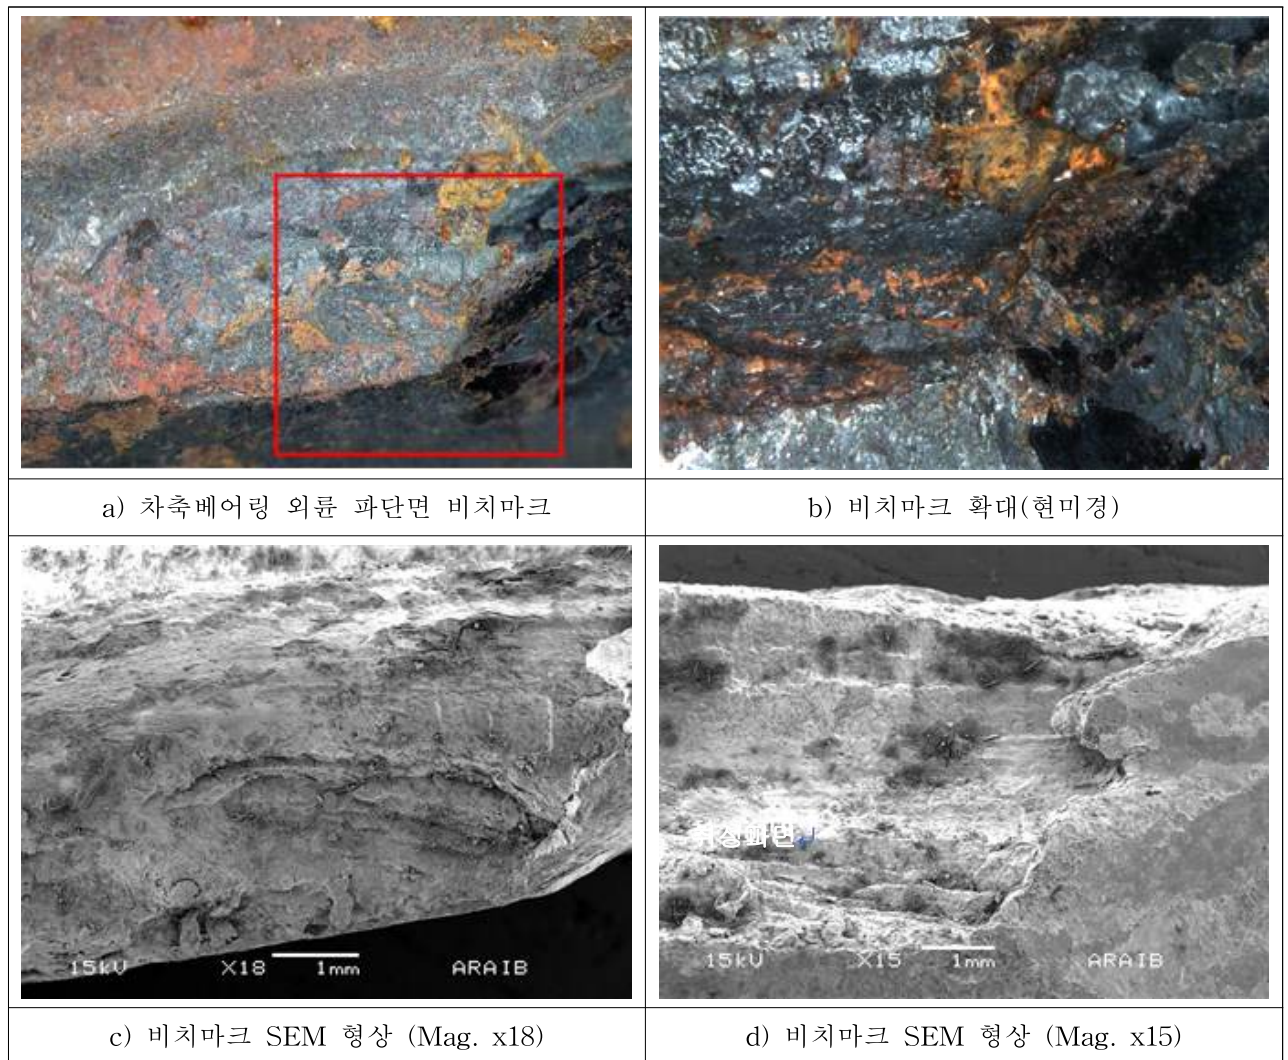
손상된 차축베어링 외륜의 파단면을 정밀분석하기 위하여 주사 전자 현미경(SEM) 장비를 이용하여 분석을 진행하였다. 분석결과 [그림30]과 같이 파단면에서는 피로균열로 인한 비치마크(beach mark)와 2차 충격에 의해 손상된 부위가 관찰되었다.

[그림30] 차축베어링의 파단면 SEM 형상 관찰

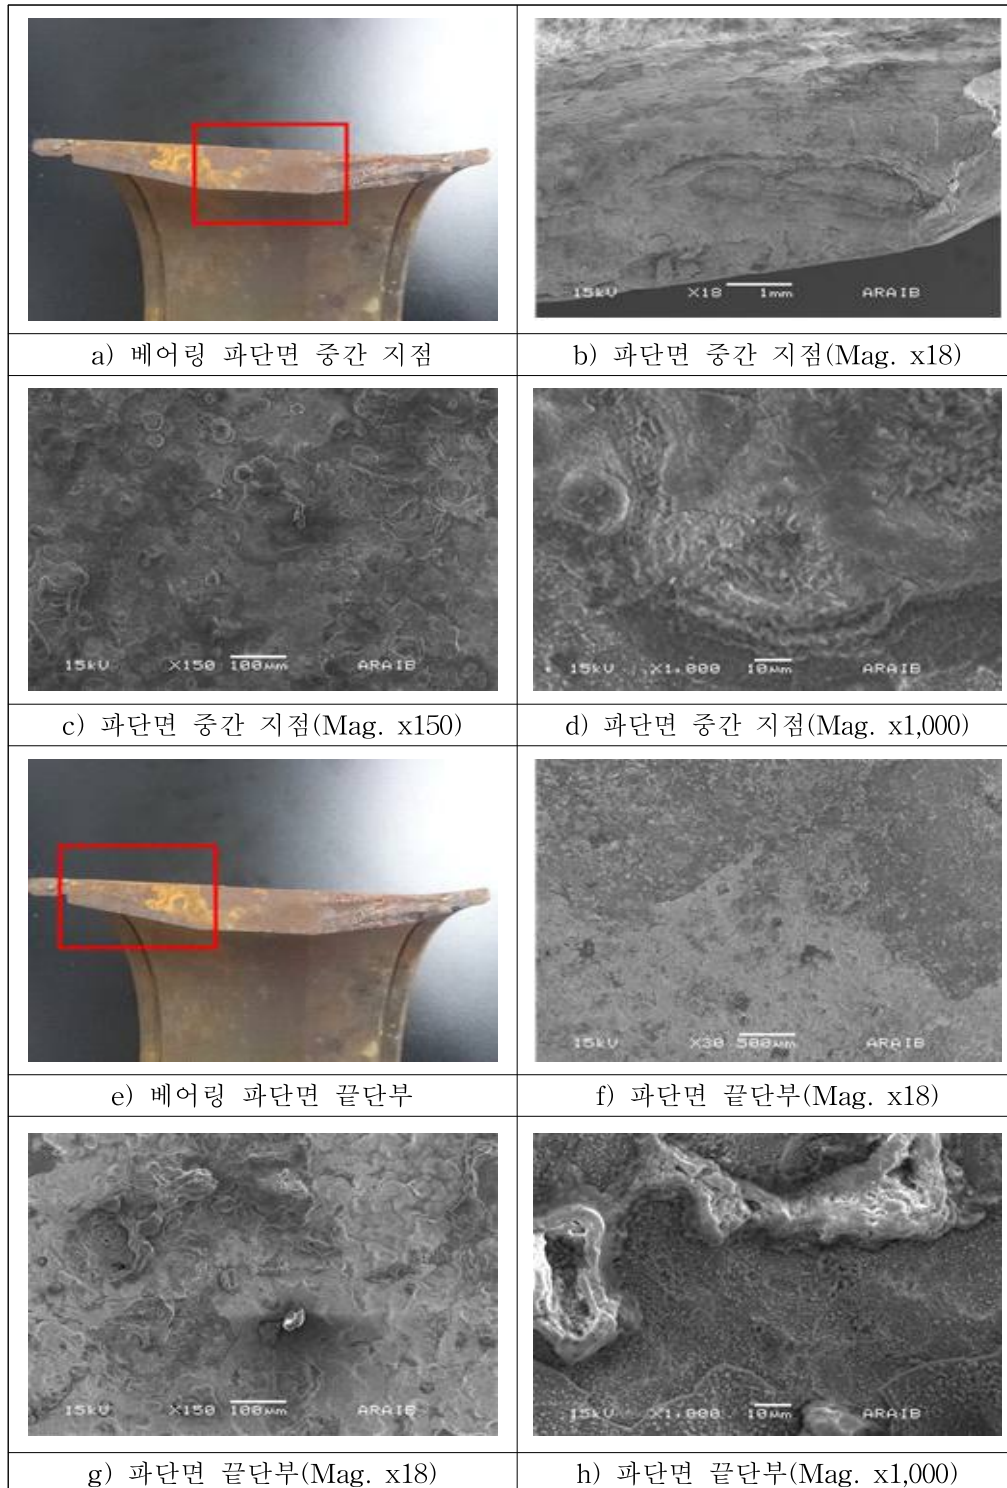
차축베어링 파단면의 중간 및 끝단부 지점에 대한 SEM 정밀 분석 결과 [그림31]과 같이 용융 및 마모로 인하여 손상된 조직이 확인되었다.

[그림31] 차축베어링 파단면 중간 및 끝단부 지점 SEM 형상 관찰

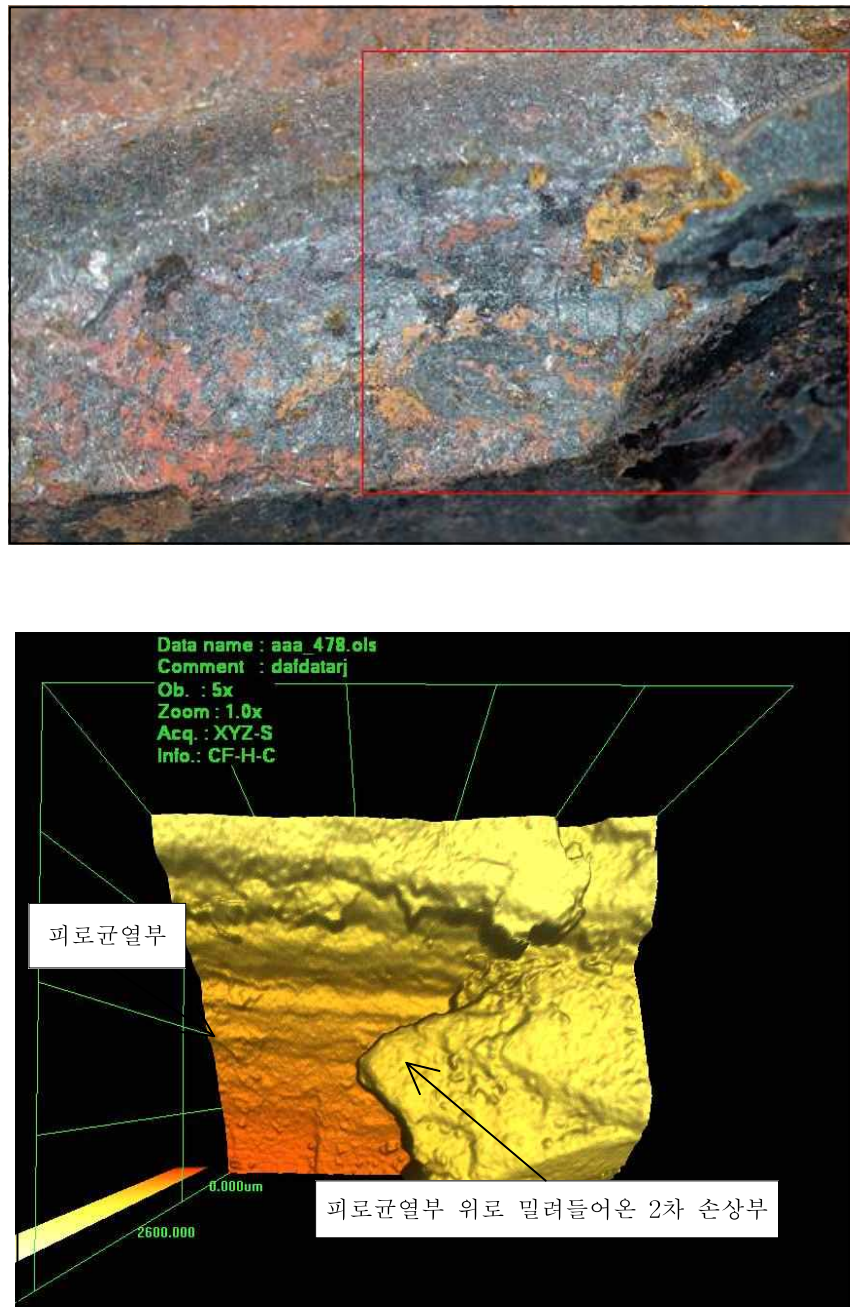
파단면에 손상된 부위를 레이저현미경(Laser Scanning Microscope)을 이용하여 표면 스캔을 하고, 3D 이미지로 렌더링하여 관찰을 진행하였다. 관찰 결과 [그림32]와 같이 2차 충격에 의해 손상된 부위가 피로균열로 인한 비치마크 조직위로 밀려들어온 것으로 나타났다. 이는 피로균열이 먼저 진행되고 이후에 2차 충격에 의하여 손상이 발생했다는 것을 의미한다.

[그림32] 차축베어링 파단면 손상부에 대한 3D 렌더링 이미지 관찰 결과

2차 충격에 의해 손상된 부위 부근에서 피로균열로 인한 비치마크(beach mark) 형상이 관찰되었으며 2차 충격에 의해 손상된 부위가 비치마크 위로 진행된 것으로 보아 피로균열이 먼저 진행되고 이후에 2차 충격에 의한 손상이 발생한 것으로 확인되었다. 또한 2차 충격에 의한 손상의 형태로 볼 때 2차 충격을 가한 물체는 베어링 롤러의 형상과 유사하다는 것이 밝혀졌다.

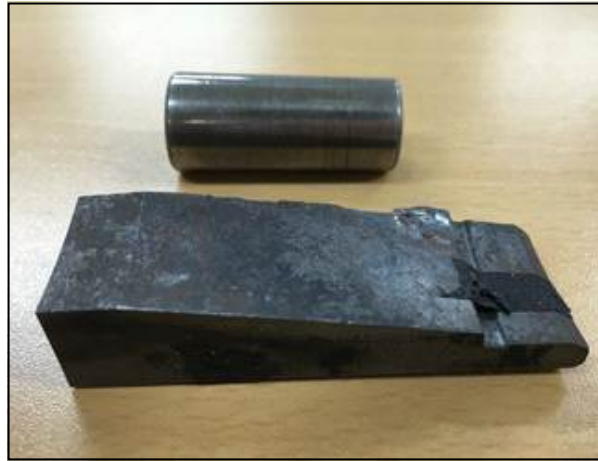
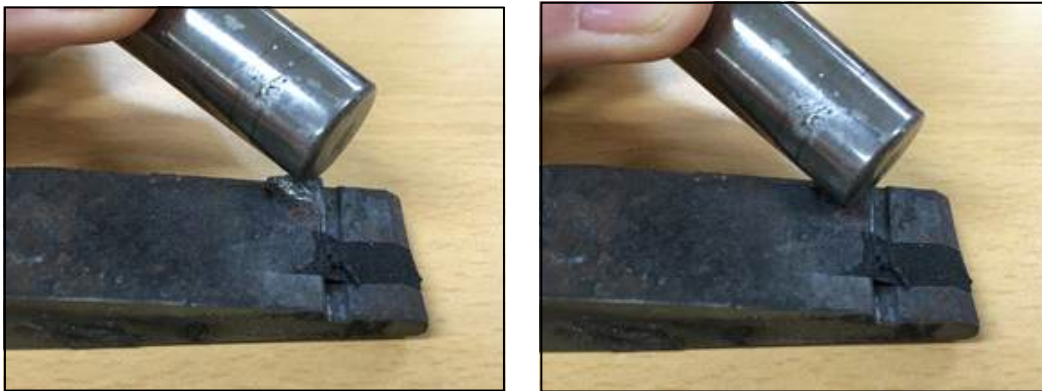
[그림34] 2차 충격 부분의 형상

정상상태에서 베어링 롤러는 [그림34]의 a)와 같은 방향으로 베어링 내륜과 외륜 사이에서 구르지만 2차 충격이 가해진 부분의 변형된 형상을 관찰한 결과 [그림34]의 b)와 같이 베어링 롤러가 기울어진 각도에서 베어링 외륜의 안쪽에서 충격을 가한 형상을 관찰할 수 있었다.

a) 롤러의 정상 구름 방향

b) 롤러가 외륜 안쪽 면을 타격한 방향

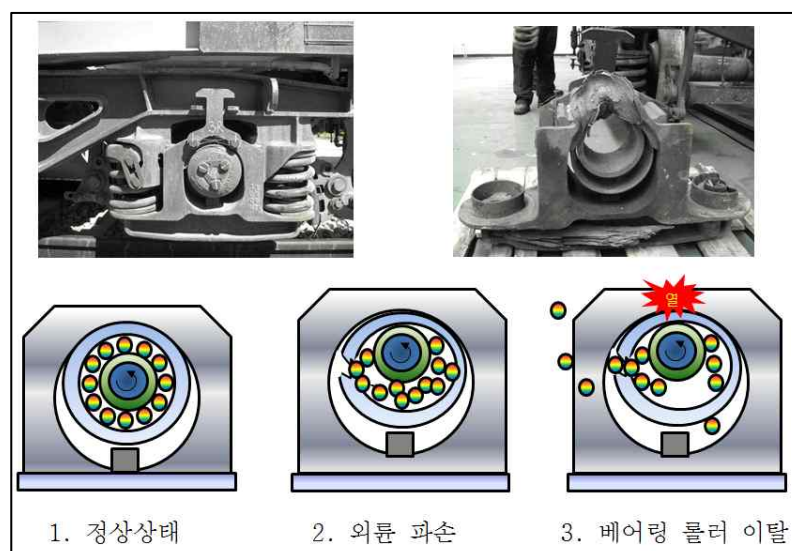
베어링 외륜의 파단면에서 피로균열을 의미하는 비치마크가 발견되었고, 이 비치마크 위로 베어링 롤러로 추정되는 물체가 2차 충격을 가한 손상흔이 발견된 사실 및 베어링 롤러가 그리스가 탄화되지 않은 상태로 사고열차 정차지점으로부터 63.87km 후방에서 발견된 사실로부터,

베어링 외륜이 피로균열에 의해 파손되었고, 이로 인해 베어링 롤러가 베어링내의 정상위치로부터 [그림35]와 같이 이탈되었으며, 이로 인해 베어링이 과열되어 차축이 절손되어 사고화차가 진행방향 좌측으로 탈선된 것으로 판단된다.

[그림35] 베어링 롤러 이탈과정

4.1.5 베어링 외륜 내부에서 피로균열이 발생되어 베어링 외륜이 파손된 점을 감안하여 다음사항에 대한 이행여부를 확인할 것.

4.1.5.1 불량 베어링 데이터(필링, 충격, 부식, 치수 등) 분석을 통한 베어링 불량률과 수명관리
