(15-009) ○○○ 비축창고 신축 중 붕괴

공사명	○○ 비축창고 신축공사		
사고일시	2015년 05월 31일(일) 10:50분경	기상상태	맑음
소재지	인천시 중구 신흥동3가	사고 종류	붕괴
구조물 손상	철골구조(PEB)	인적피해	사망 1명, 중상 2명, 경상 3명
장비 손실	카고크레인 등 다수	안전관리계획서 수립 대상 여부	해당(), 해당없음(○)

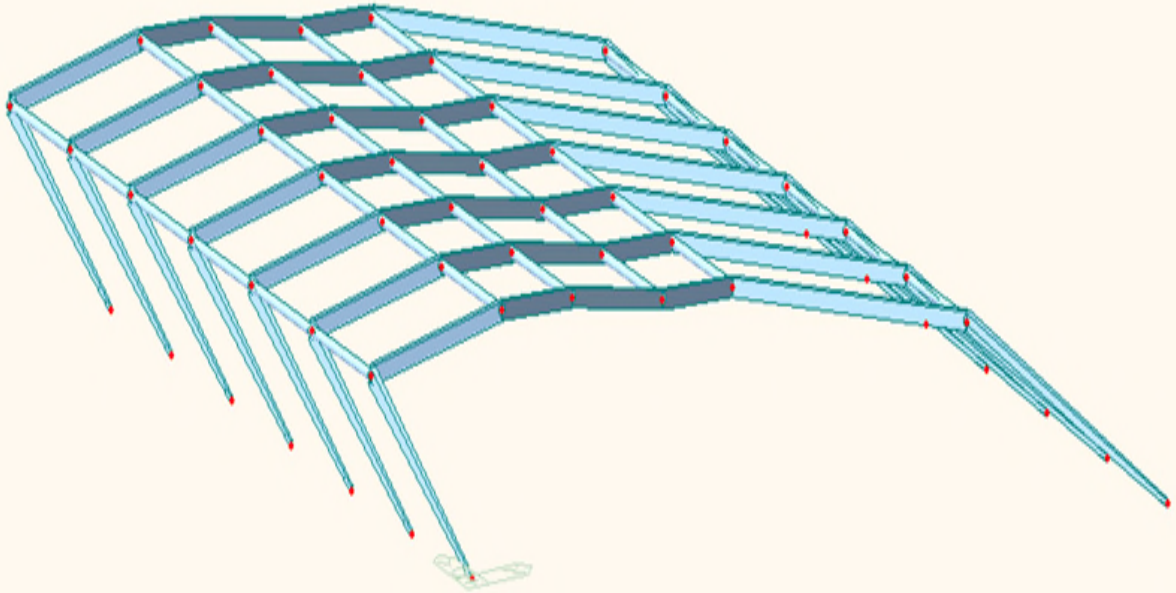
- 벽면가새 미 설치시 거동 : 시공시 2개 골조(기둥과 지붕보)가 완성되면 벽면가새와 지붕가새를 설치하여야 하나, 당 건물은 전체 18개 골조가 완성 될 때까지 벽면가새와 지붕가새를 설치하지 않아 수평방향으로 횡지지요소가 전혀 없어 불안정한 구조였으며, 작은 횡력(제작 및 설치오차, 작업하중, 풍하중, 횡비틀림 등)에 의해서도 쉽게 전도될 수 있음
- 베이스플레이트 하부 췌기 제거시 거동 : 전체 골조의 가새가 설치되어 있지 않은 상태에서는 전체 골조의 불안정성으로 인하여 작은 외부충격에도 전체 골조가 붕괴될 수 있음에도, 사고 당시 베이스플레이트 하부의 췌기를 제거하는 작업을 수행 중이었는데, 붕괴 시뮬레이션 결과 췌기 제거로 인하여 베이스플레이트가 5mm정도주저 앉거나 3H/200각도의 변형이 발생하는 경우 지붕보의 횡비틀림 변형에 따른 전체 골조의 횡좌굴에 의하여 붕괴되는 것으로 나타났음
- 당김줄 한방향 해제시 거동 : 만약, X3열 당김줄을 모두 해제하였다면 미상의 작은 횡력(제작 및 설치오차, 작업하중, 풍하중, 횡비틀림 등)에도 건물은 건물길이방향으로 전도되면서 붕괴하였을 것이고, X3열 당김줄을 한방향만 해제 하였다면 남은 당김줄이 횡력으로 작용하여 직접적인 붕괴하중으로 작용하였을 것임
- 전체 PEB 건축물의 붕괴 발생 과정 : 시공 편의만을 위하여 지붕 및 벽면가새를 설치하지 않았고 작업에 방해가 된다고 당김줄을 사전에 제거하고 각 부위의 볼트들을 규정대로 조이지 않은 상태에서 기둥 아래에 그라우팅을 하기 위하여 췌기를 제거하여 X2/Y6 기둥에 아래로 변위가 발생하고 동쪽으로 기울음이 발생하여 지붕보(X2/Y2-X2/Y6) 중 긴쪽에 횡좌굴이 발생하여 붕괴되어 전체 PEB 건축물 붕괴를 초래한 것으로 추정

일부부재 전도에 의한
연쇄붕괴 발생

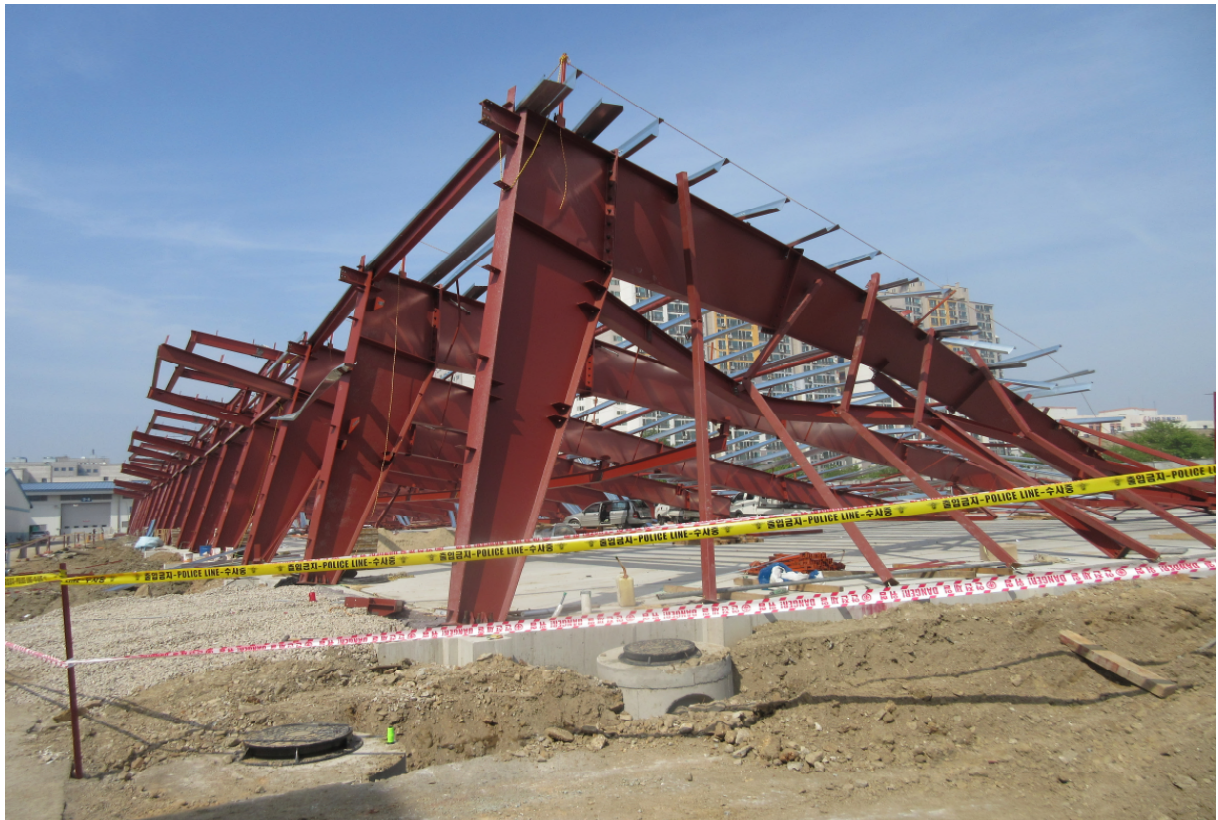
붕괴 원인 개념도(추정)

- 시공 편의를 위하여 수평방향으로 무너짐을 방지하는 지붕 및 벽면가새 미설치
- 쓰러짐을 방지하기 위하여 설치되어 있던 당김줄이 작업에 방해된다고 제거
- 기둥 밑에 기둥의 수평을 유지시켜 주기위해 설치되어 있던 췌기 제거

재발방지 대책	<ul style="list-style-type: none"> ○ PEB 공사 등 특수구조 공사의 설계도서는 공사 순서, 공사 중 주의사항 등을 명확하게 기술하여야 함. ○ 시공사는 감리 및 감독에게 통보 없이 안전조치를 적절히 취하지 않고 휴일공사 또는 야간공사 금지. ○ 공사 발주시 특수구조 건축물(PEB 등)공사는 공사 규모에 관계없이 특급기술자(건축시공기술사)가 현장대리인으로 배치되도록 할 필요가 있음. ○ 시공사는 시공순서, 공사중 주의사항, 시공상세도, 품질 및 안전계획 등을 포함한 시공계획서를 작성하여 승인을 득한 후 작업자들에게 교육을 실시하고 철저한 공사관리를 하여야 함.
---------	--
