(15-013) ○○○복합환승센터 신축공사 콘크리트 타설 중 붕괴사고

공사명	○○○복합환승센터 신축공사		
사고일시	2015년 07월 31일(금) 10:55분경	기상상태	맑음
소재지	대구광역시 동구	사고 종류	붕괴
구조물 손실	Beam 1개, Deck Plate 80m ²	인적피해	중상 1명, 경상 11명
장비 손실	-	안전관리계획서 수립 대상 여부	해당(○), 해당없음()

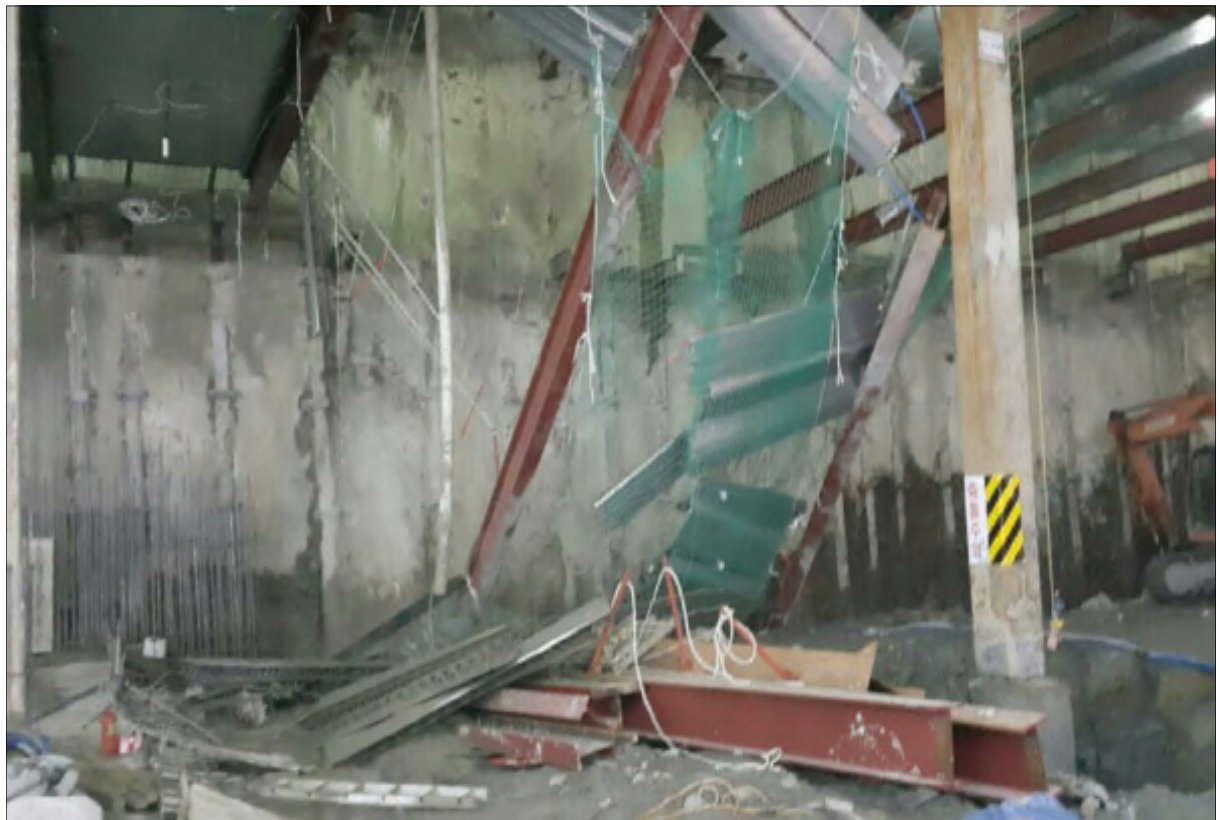
사고 사진

- 벽체 엄지말뚝에 설치된 브라켓의 용접상태가 매우 불량하여 브라켓 탈락

- 벽체 엄지 말뚝에 설치된 브라켓의 용접상태가 매우 불량하여 콘크리트 타설 중 브라켓이 탈락되어 슬래브가 붕괴되었음
- 용접후 용접상태를 시공사가 확인 후 감리에게 검측 요청하여 확인토록 제도화되어 있으나 불량 용접상태를 확인하지 못한 것이 붕괴의 직접적인 원인으로 조사되었음
- 시공사가 발주자와 동일계열사로 감리의 충실한 역할에 제약이 있을 수 있음
- 안전관리계획서 및 시공계획서의 적절한 작성·검토 미흡
- 설계 시 예측된 위험요소의 시공사 전달체계 미비
- 건설공사 참여자의 경험 의존 및 안일한 안전의식
- 부족한 외부 감시 및 엄중한 법 집행 미흡
- 열악한 작업환경 개선 미흡

재발방지 대책	<ul style="list-style-type: none"> ○ 시공사는 지하 철골공사 시공계획서 및 용접계획서 작성시 용접설계기준을 반영한 용접방법 및 절차, 작업순서 등의 현장용접의 기본적인 시공계획을 면밀히 수립하여야 한다. ○ 용접순서 및 방향은 가능한 한 용접에 의한 변형이 적고, 잔류응력이 적게 발생하도록 하고 용접이 교차하는 부분이나 폐합된 부분은 용접이 안 되는 부분이 없도록 용접순서에 대하여 특별히 고려해야 한다. ○ 용접부에서 수축에 대응하는 과도한 구속은 피하고 용접작업은 조립하는 날에 용접을 완료하여 도중에 중지하는 일이 없도록 해야 한다. ○ 항상 용접열의 분포가 균등하도록 조치하고 일시에 다량의 열이 한 곳에 집중되지 않도록 해야 한다. 이러한 경우가 있을 때에는 용접순서를 조정해야 한다. ○ 결함이 존재하는 경우는 검사대장에 기입하고 결함을 보수한다.
---------	--
