## (15-031) ○○○ 흠막이벽 변형에 따른 지반침하

공사명	○○○ ○○-○○ 신축공사		
사고일시	2015년 12월 26일(토) 04:37분경	기상상태	맑음
소재지	서울시 은평구 녹번동	사고 종류	침하
구조물 손실	-	인적피해	경상 1명
장비 손실	-	안전관리계획서 수립 대상 여부	해당( ), 해당없음( ○ )

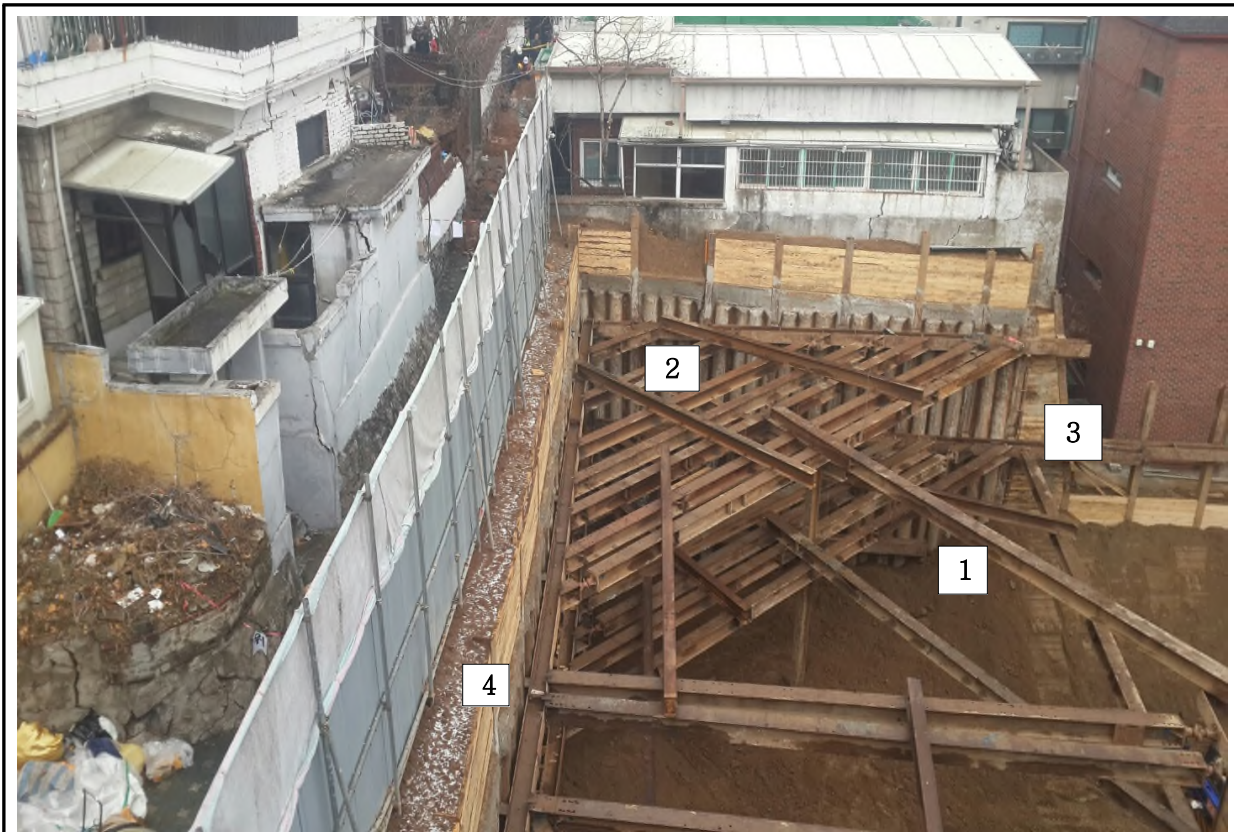
### 현장 현황

1. 파굴착(3단 스트러트 없음) 2. 수평 및 수직 브레이스 없음
3. CIP벽체 수직도 불량(벽체 사이로 누수, 토사유출) 4. 스티프너 없음

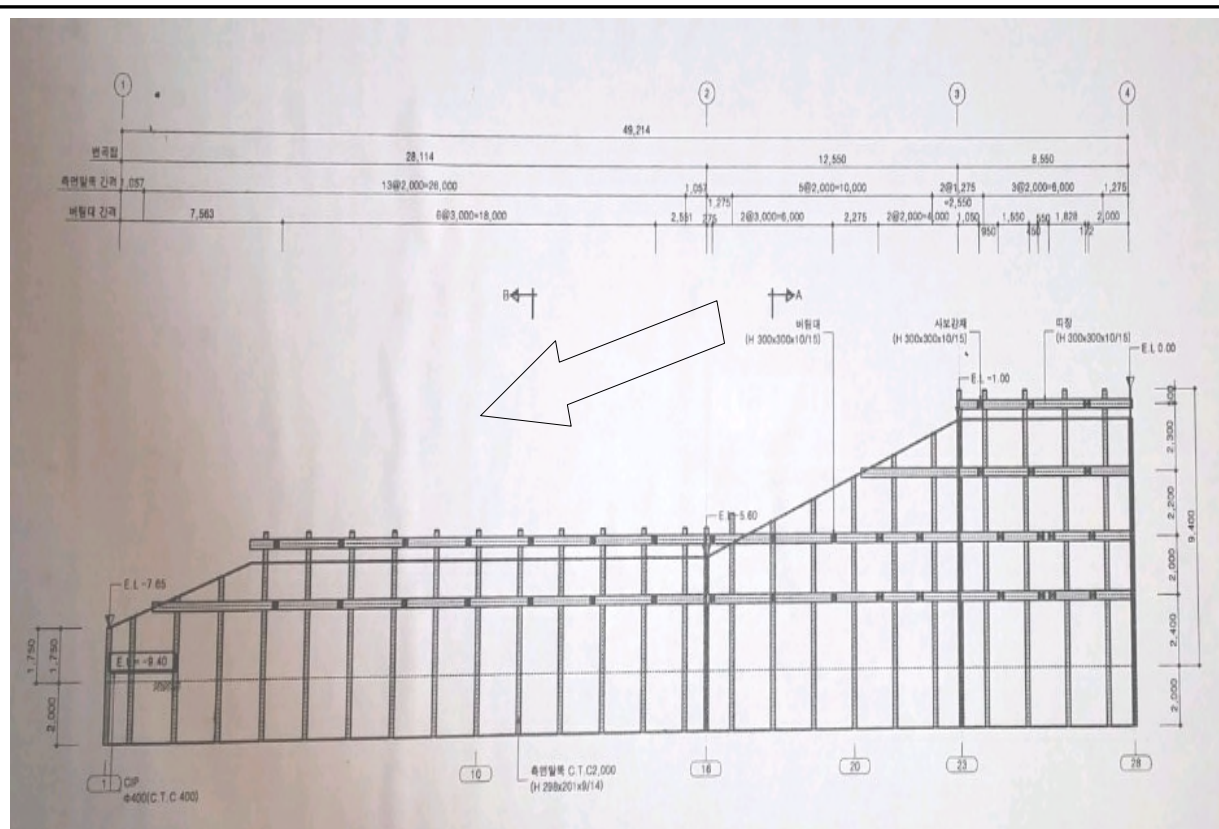
설계도면

편토압 발생에 따른 시공 오차(굴착면 높이 차이 : 전체 8.0m,  
설계 도면에 표기 되어 있는 Earth Anchor 없음)

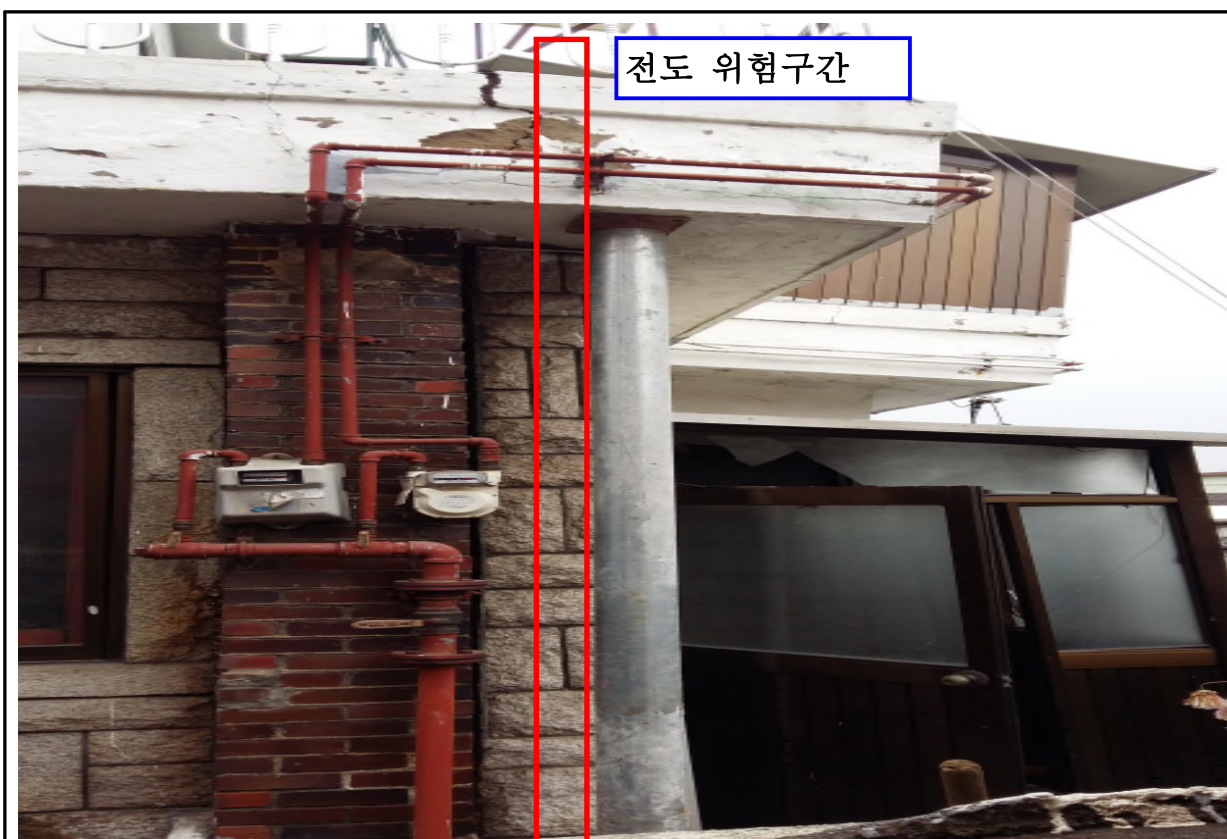
사고 사진

공사장 주변 전도 위험 주택

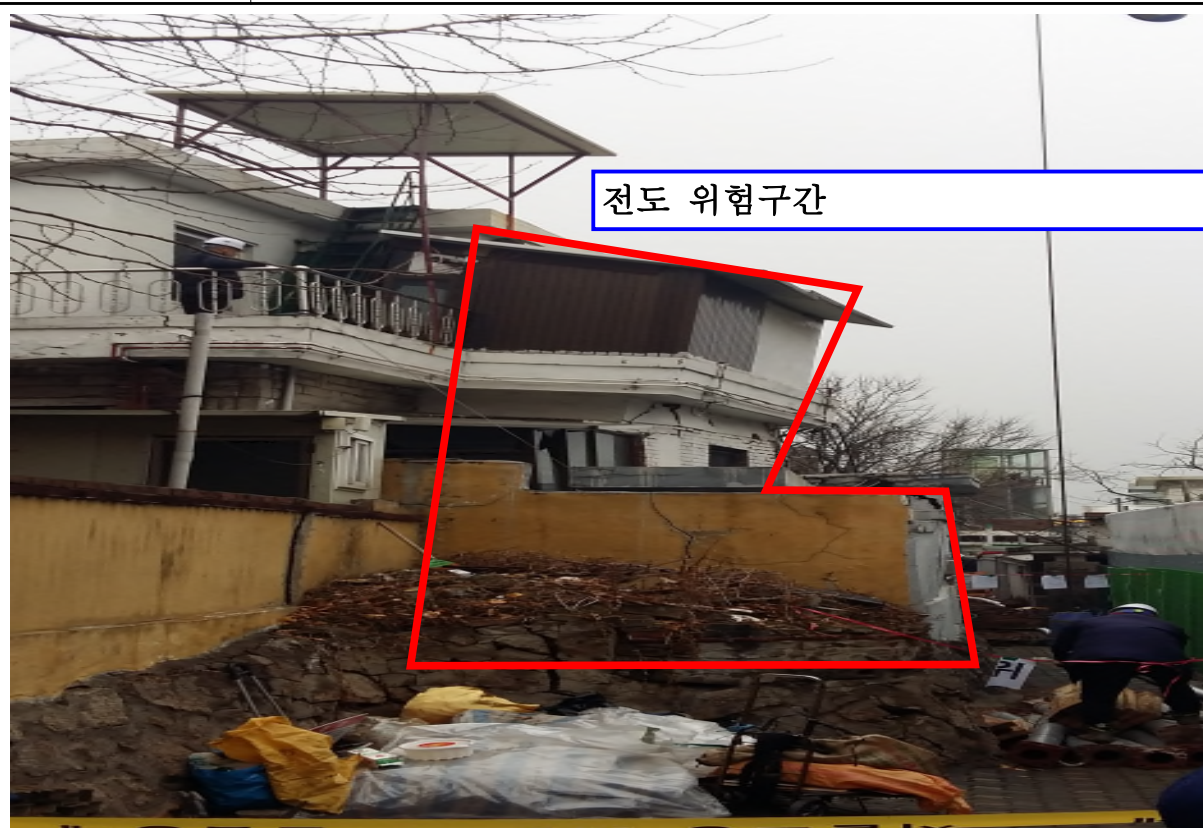
사고 사진

공사장 주변 전도 위험 주택
