(토목-004) ○○일반산업단지 조성공사현장 보강압성토옹벽 설치 절취면 붕괴 사고

공사명	○○일반산업단지 2차 조성공사		
사고일시	2018년 5월 27일(일) 10:30분경	기상상태	맑음
소재지	경상남도 창원시	사고 종류	무너짐(붕괴·도괴)
구조물 손실	-	인적피해	사망 1명, 부상 2명
장비 손실	-	안전관리계획서 수립 대상 여부	해당( ○ ), 해당없음( )

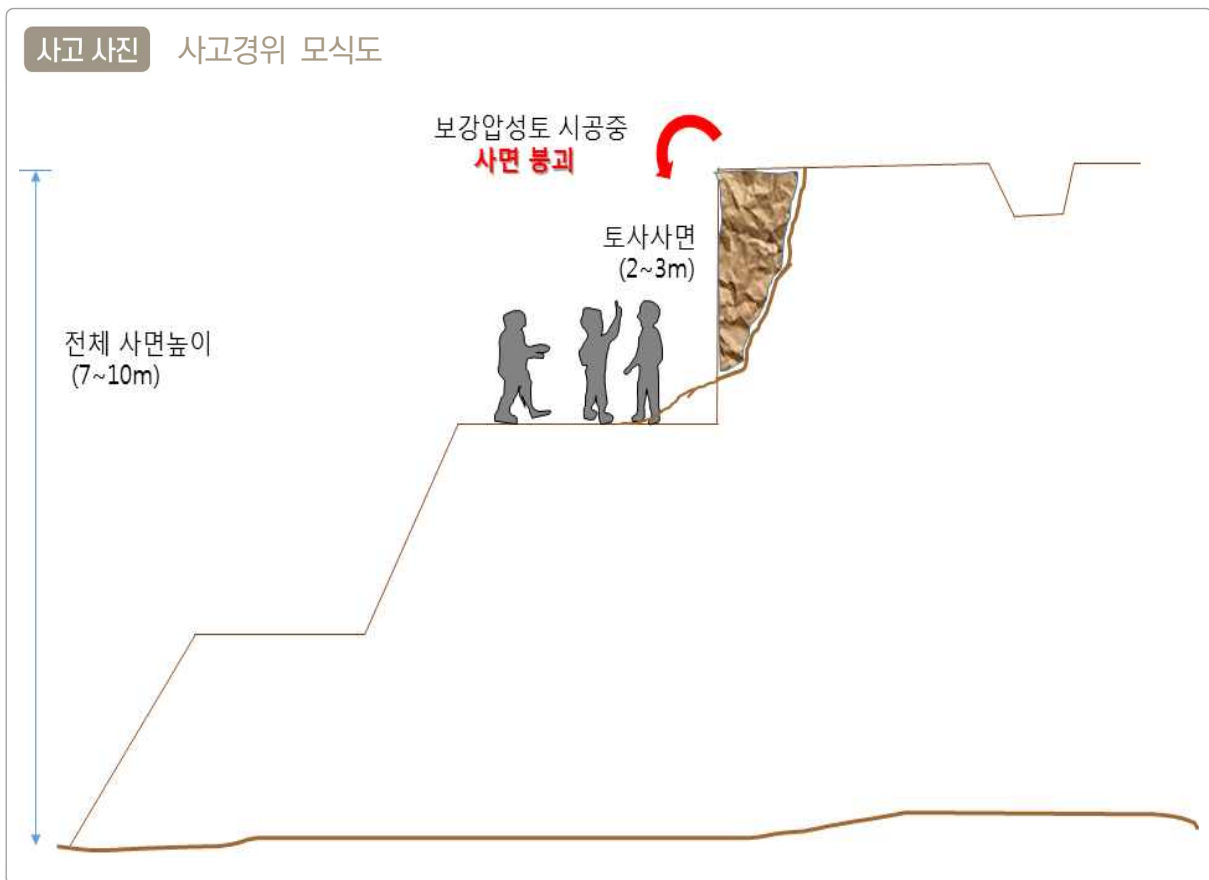
- 사고가 발생한 절취부의 경우 풍화토 사면임에도 불구하고 보강 압성토 옹벽 설치를 위해 절취면 경사를 90°로 시공함으로써 불안정한 절취부 상단부에서의 인장력 발생으로 절취면 일부가 국부적으로 붕괴됨(추정)
  - ※ 붕괴부위 외에도 절취부 상단부에서 인장균열이 다수 발생한 상태임
- 보강 압성토 옹벽 시방서에 의하면 본 공법은 쌓기 지반에 적용해야 하는 공법임에도 본 현장의 경우에는 일부 깎기지반에 병행하여 시공하려던 중 옹벽 설치를 위한 절취면 상단부에서 붕괴가 발생한 사고임.

사고 사진 절취토사사면 붕괴(상단)

- 지반굴착은 지층상태를 분석하여 시방서에 명시된 순서에 따라 작업을 실시하여야 한다.
- 굴착시 지반의 구성 지층종류에 따라 굴착면 적정 기울기를 준수하여야 한다.
- 토사층의 붕괴 발생을 예방하기 위해서는 지표면의 답사, 경사면의 지층 변화부 상황 확인, 부석의 상황 변화 확인, 용수의 발생 유·무와 용수량의 변화 확인, 결빙과 해빙에 대한 상황 확인, 각종 경사면 보호공의 변위, 탈락 유·무 등을 확인하여야 한다.

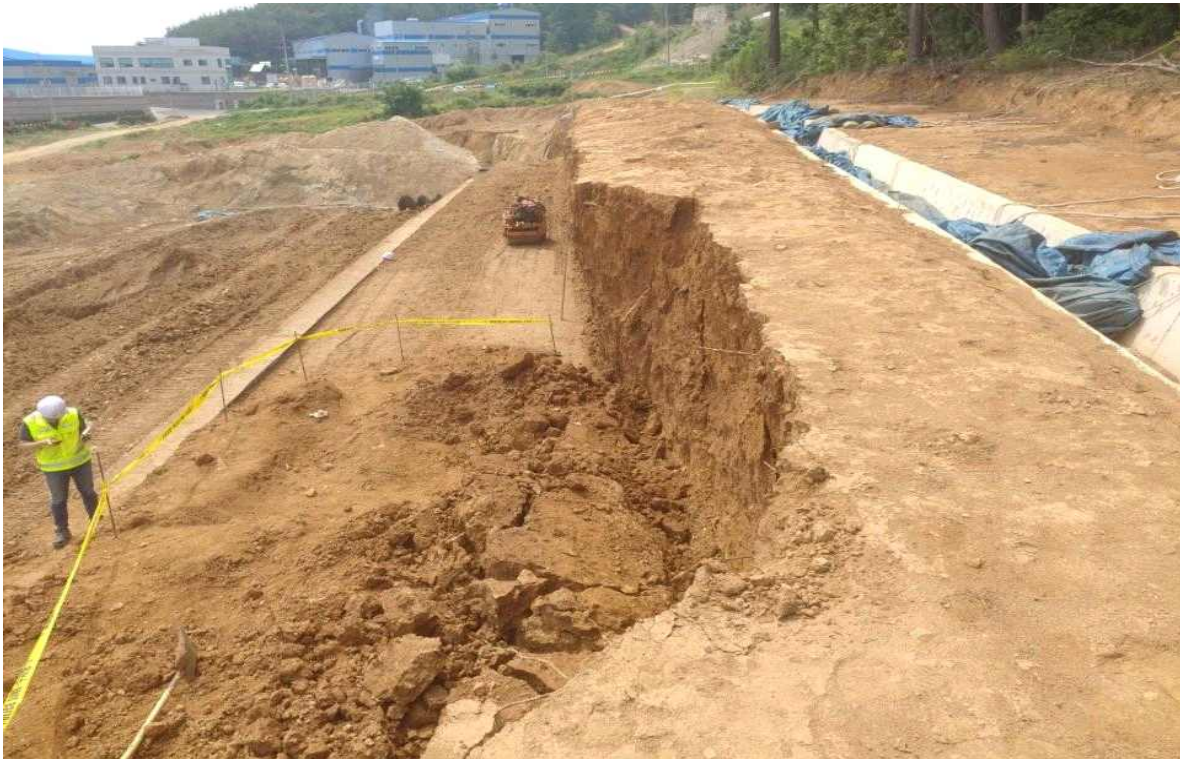
사고 사진 절취토사사면 붕괴(하단)
