(건축-006) 공동주택 신축현장 방호선반위 작업 중 추락사고

공사명	○○지구 B8블록 ○○○○ 공동주택 신축공사		
사고일시	2019년 6월 6일(목) 16:10분경	기상상태	맑음
소재지	부산시 기장군	사고 종류	추락
구조물 손실	-	인적피해	사망 2명
장비 손실	-	안전관리계획서 수립 대상 여부	해당(○), 해당없음()

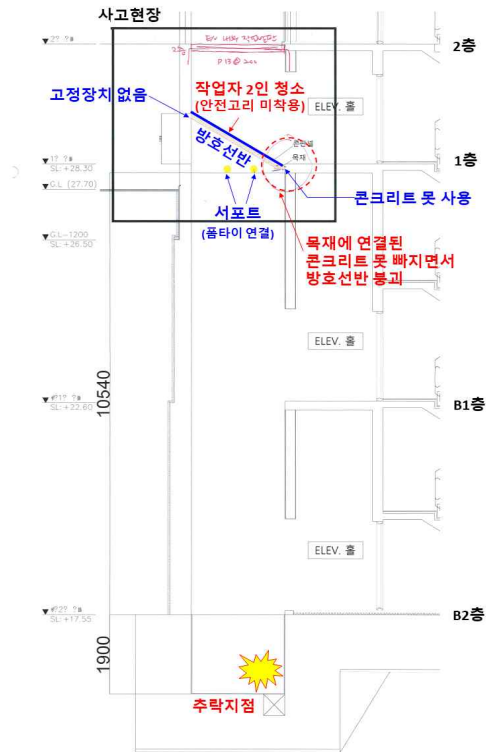
사고 사진 사고현황 모식도

- 805동 1,2호 세대 1층 엘리베이터(E/V)홀 방호선반 위에서 작업인부 2명이 청소작업을 하던 중, 방호선반이 붕괴되면서 1층에서 지하2층으로 추락

- E/V홀에 설치된 방호선반은 상부에서 작업시 떨어지는 낙하물을 차단하는 용도로 제작되었으며, 작업인부는 출입이 불가한 가설구조물임
- 방호선반을 지지하는 하부목재의 고정용 콘크리트 못이 작업자 2명의 하중을 견디지 못하고 빠지면서 방호선반과 작업자가 동시에 추락하여 사망한 것으로 추정

- 사업주는 작업으로 인하여 물체가 떨어지거나 날아올 위험이 있는 경우 낙하물 방지망, 수직 보호망 또는 방호선반의 설치, 출입금지구역의 설정, 보호구의 착용 등 위험을 방지하기 위하여 필요한 조치를 하여야 한다. 이 경우 낙하물 방지망 및 수직보호망은 「산업표준화법」에 따른 한국산업표준에서 정하는 성능기준에 적합한 것을 사용하여야 한다.

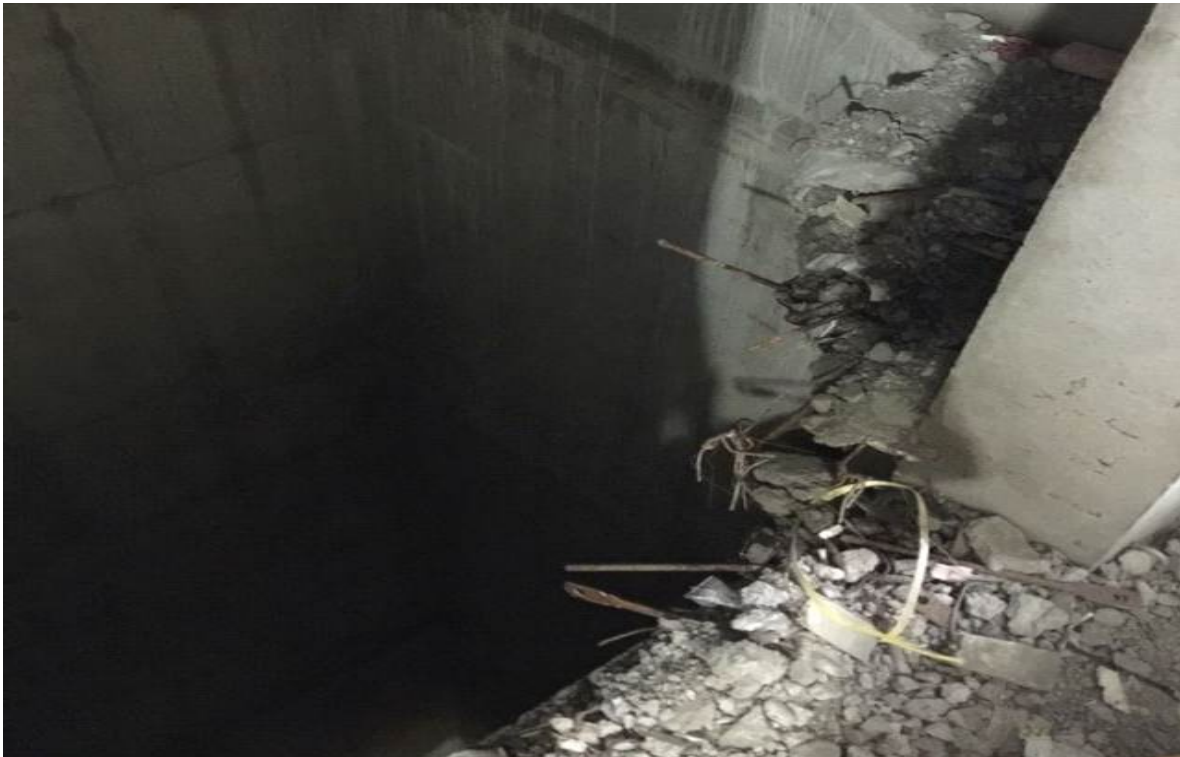
사고 사진 1층(작업지점) 목재 연결부위 파손현황
