이천 산양저수지 붕괴사고

화재보험협회

1 일반사항

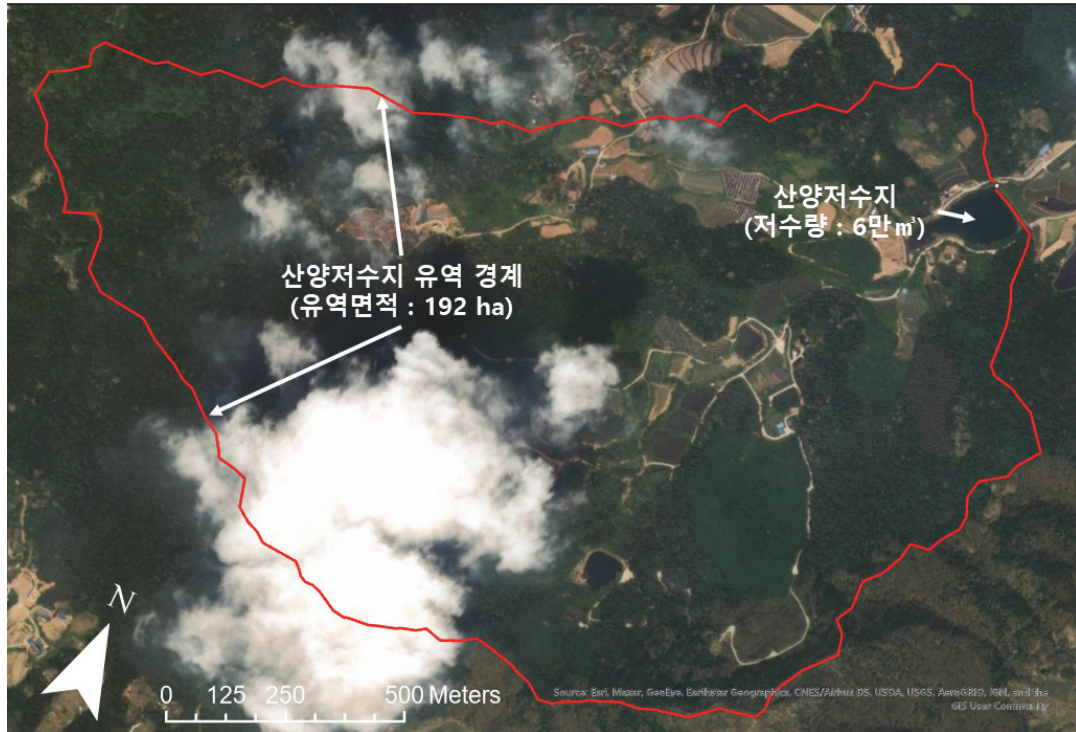
그림 1. 이천 산양저수지의 유역도

저수지의 월류잠재성은 저수지의 저수량 대비 유역면적의 비로 평가할 수 있다. 저수지의 유역면적은 저수지로 강우를 배수시키는 영역의 면적을 말한다. 그림 1은 산양저수지의 유역도를 보여준다. 산양저수지의 유역면적은 192ha이며 저수량은 60천 m^3 이다. 산양저수지의 저수량(천 m^3) 대비 유역면적(ha)의 비는 3.2이며, 이는 이영규⁽²⁾가 제안한 월류잠재성 등급 Ⅲ(보통)에 해당한다. 표 4는 월류잠재성 등급 판단기준과 설명을 보여준다.

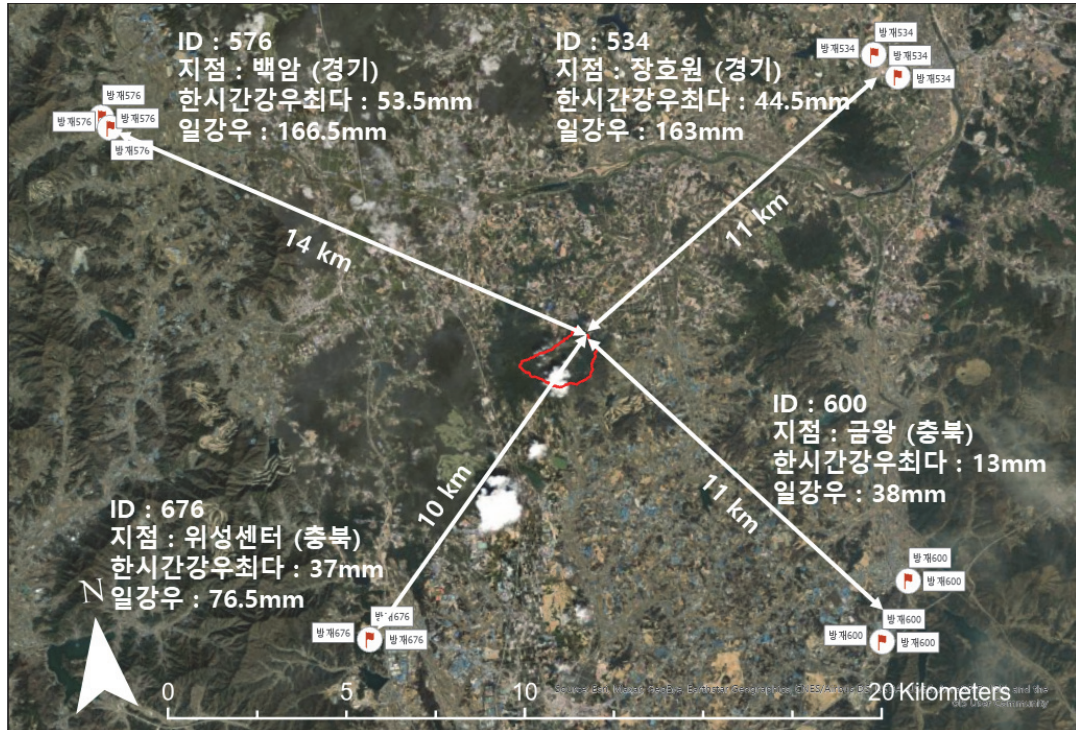
그림 2. 이천 산양저수지 인근의 강우 관측소 분포도

- 산양저수지 인근에는 그림 2와 같이 반경 15km 이내에 4 곳의 강우관측소가 있음(그림 2 참조)
- 산양저수지에서 북동쪽으로 11km 떨어진 장호원 관측소에서는 한시간 누적강우 중 최대를 의미하는 한시간강우최다가 44.5 mm로 나타났으며, 일강우는 163 mm로 나타남
- 산양저수지에서 북서쪽으로 14km 떨어진 백암 관측소에서는 한시간 강우최다가 53.5mm, 일강우가 166.5 mm로 나타남
- 산양저수지에서 남서쪽으로 10km 떨어진 위성센터 관측소에서는 한시간 강우최다가 37mm, 일강우가 76.5mm로 나타남
- 산양저수지에서 남동쪽으로 11km 떨어진 금왕 관측소에서는 한시간 강우최다가 13mm, 일강우가 38 mm로 나타남

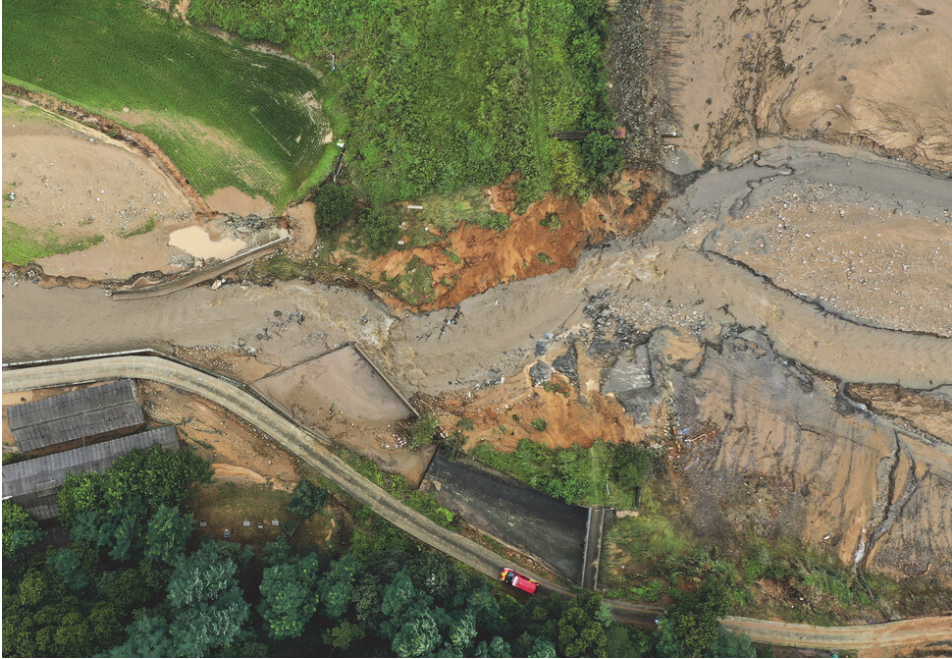
그림 3. 이천 산양저수지 제당 붕괴 모습

- 소재지 : 경기도 이천시 율면 소재
- 사고일시 : 2020년 8월 2일(일요일) 07시 30분 경⁽¹⁾
- 사고장소 : 산양저수지 제당(제체)
- 재산피해 : 농경지 6ha 침수 피해, 10여 가구 침수⁽¹⁾
- 인명피해 : 없음
- 사고원인 : 저수지 제당 유실

- 그림 3은 산양저수지 제당 붕괴 모습을 보여줌⁽¹⁾

- 사업장 또는 거주지 상류에 생명과 재산을 위협할 수 있는 저수지 또는 댐이 있는 경우, 저수지·댐 관리의 이해관계자로서 안전 거버넌스에 적극적인 참여가 필요함. 저수지 관리자를 대상으로 정보공개청구 제도를 최대한 활용하여 저수지의 안전등급과 같은 안전 상태를 정기적으로 확인하고, 저수지 시설의 문제점 탐지 시 최대한 신속히 정비될 수 있도록 적극적 민원 제기가 필요함
- 대부분의 농업용저수지는 홍수 통제가 되지 않기 때문에, 극한기상 시 월류의 가능성을 내포하고 있음. 월류 가능성에 대한 조기 대응을 위해서는 저수지 내 수위계측장비 설치 필수임. 수위계측장비가 설치되어 있지 않은 경우에는 수위계측장비 설치를 강력히 요구하여 최소한의 안전장치를 마련하는 것이 필요함

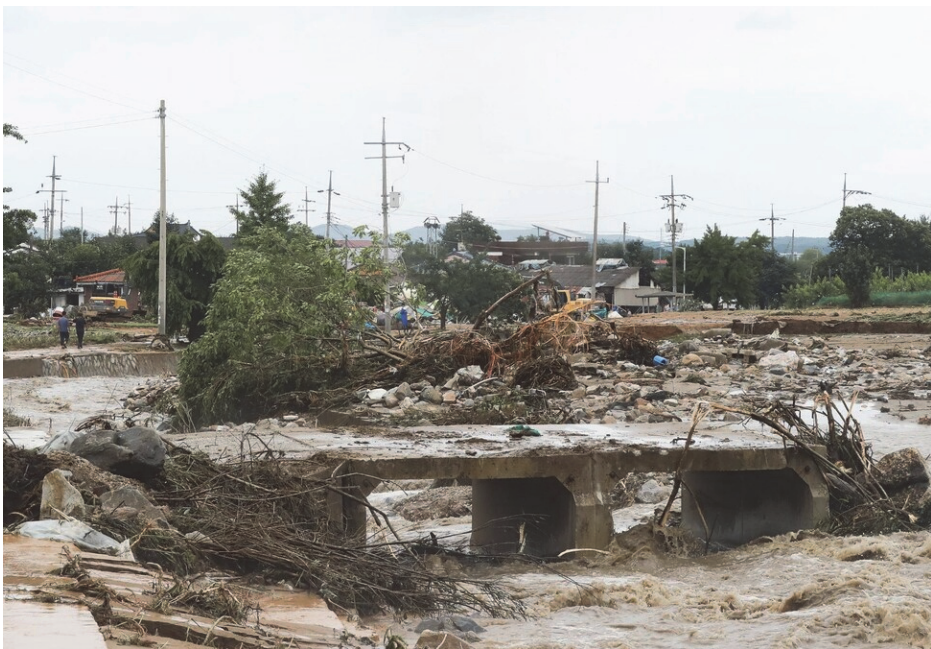
그림 4. 이천 산양저수지 하류 피해 모습

○ 그림 4는 산양저수지 하류 하천을 가로지르는 교량 인근의 피해 모습을 보여줌⁽¹⁾

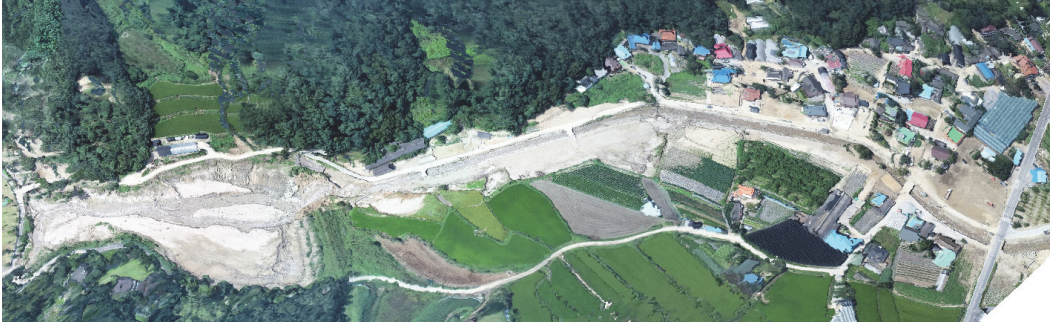
그림 5. 드론 촬영으로 가공한 산양저수지 하류 피해 지역의 정사영상

- 그림 5는 산양저수지 하류부 피해 현장을 드론으로 촬영하여 얻은 정사영상임⁽³⁾. 사고 발생 이후 약 2주 후 촬영한 영상으로 토사가 쌓여 있는 구간은 당시 침수 피해를 겪었던 곳으로 추정됨
