ARAIB/R 12-3

한국철도공사 경부선 미전신호소 고속선로전환기 파손('11. 3. 6.)

철도사고조사보고서

2012. 5. 17.

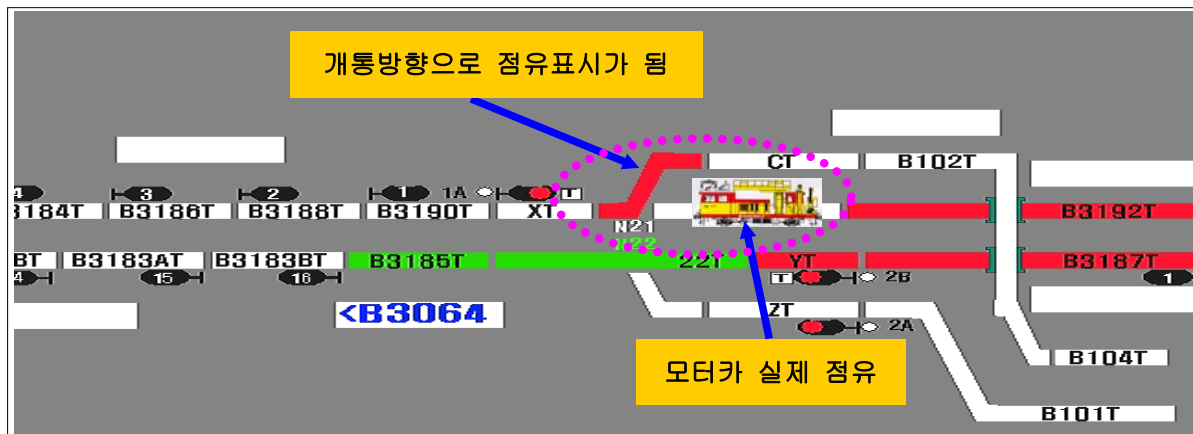
[그림 4] 전철모터카가 실제 점유한 부분과 점유표시 부분이 다르게 표시

3시 46분경 열차운용원은 N21호 분기기가 전철모터카에 의해 파손되어, 삼랑진역 조차관 미전신호소 표시제어부의 N21호 분기기가 부산신항(창원)방면으로 황색으로 점멸되고 있는 것을 인지하였지만, 전자연동장치 표시제어부의 열차점유 표시방식을 알지 못하여 밀양역 열차운용원에게 장애상태를 문의하였다. 그리고 전철모터카 운전원을 호출하여 N21호 분기기의 이상 유무를 확인하라고 지시하였다

아래의 [그림 4]는 전철모터카가 실제 점유하여 파손된 부분과 점유표시 부분이 다르게 표시된 것을 나타낸 그림이다.

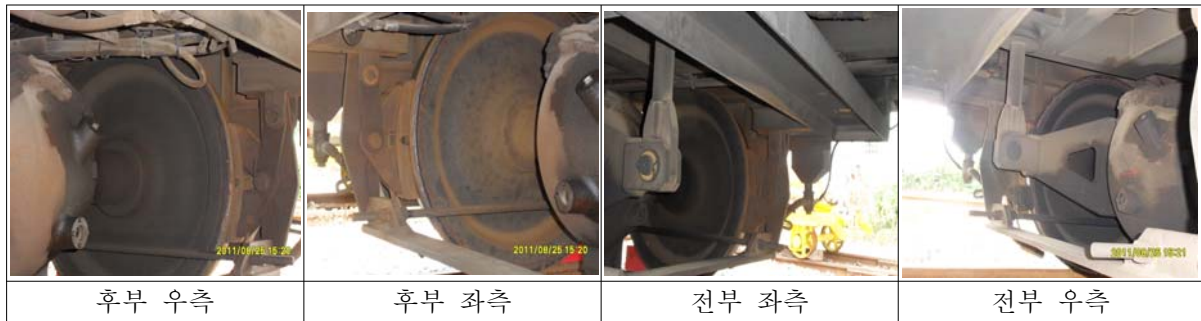
[그림 6] 전철모터카(TMM-0016호) 차륜 사진

사고 발생 후 위원회가 전철모터카의 정비기록을 확인한 결과, 사고 발생 후 (5개월) 차륜에 대한 정비기록은 없었으며 차륜상태는 이상이 없었다.

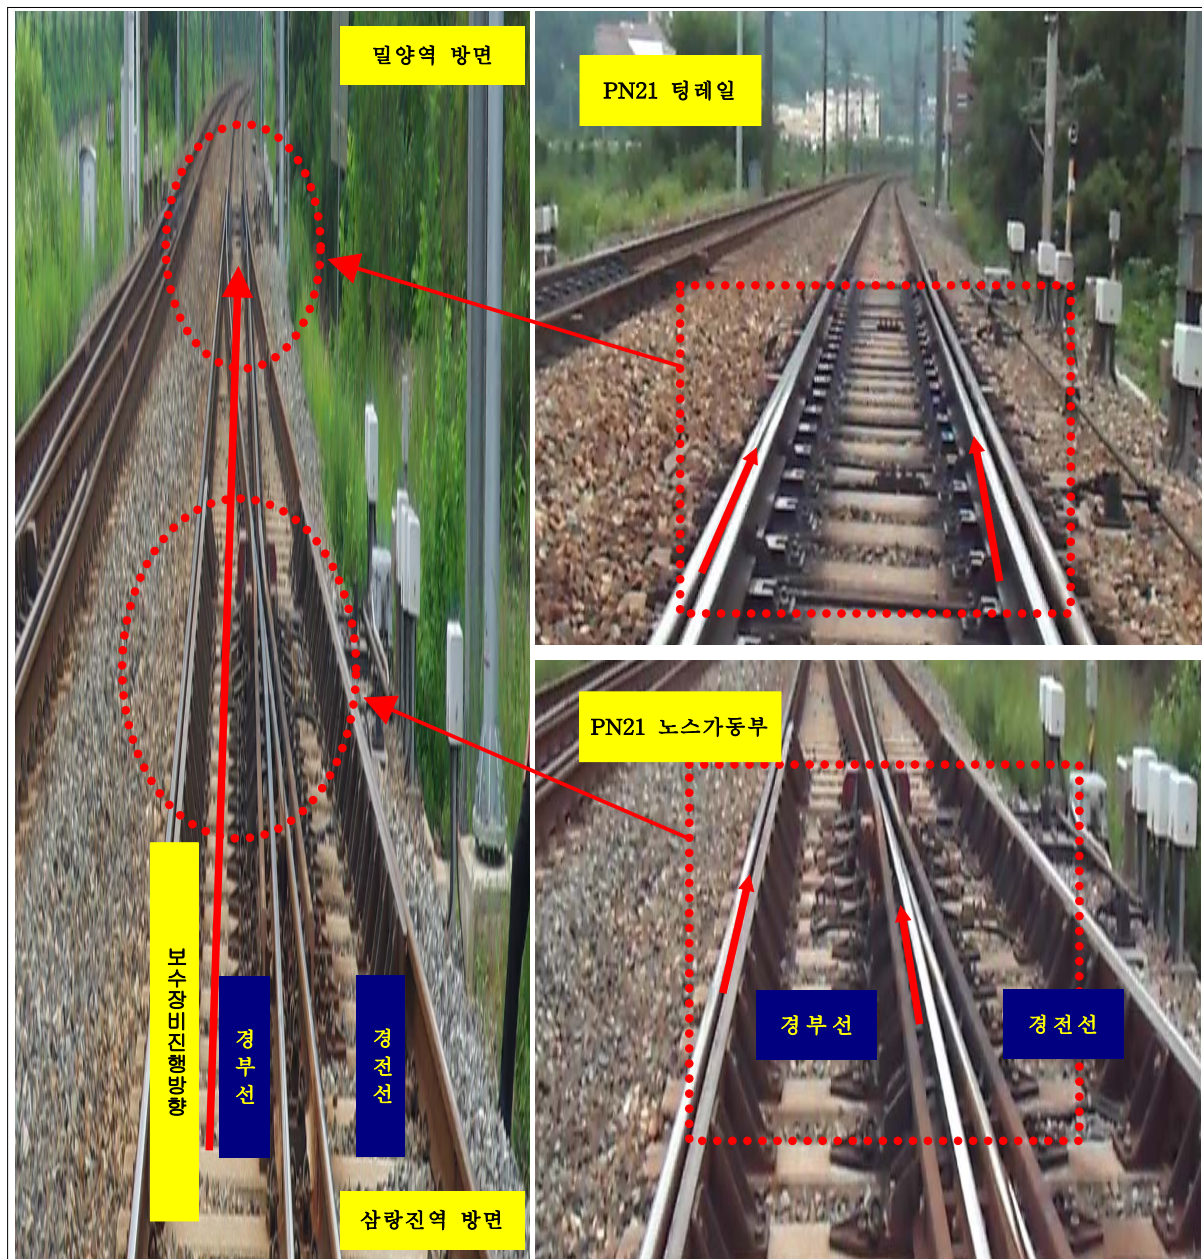
[그림 7] 전철모터카가 선로전환기 위로 진행한 운행 경로

아래의 [그림 7]은 전철모터카가 진행한 방향과 진로가 잘못 설정된 N21호 분기기로 진행하였던 운행경로이다.

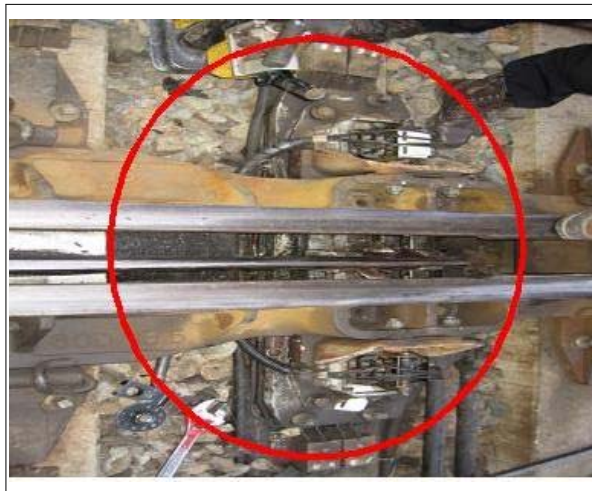
[그림 8] 굴곡된 선로전환기 노스가동레일

3시 44분경 미전신호소 N21호 분기기 배향(9)방향으로 운행되던 전철모터카의 차륜이 경부선 기본레일과 밀착되어 있는 노스가동레일과 텅레일 사이를 가르며 지나갈 때 차륜에 가해지는 레일에서 발생한 압력과 운전원이 취급한 전철모터카의 제동력으로 인해 약 53km/h로 운행되던 전철모터카는 약 20km/h 이하로 감속되었고, 충격과 소음이 발생하면서 노스가동레일과 텅레일이 파손되었다.

삼랑진역을 출발한 전철모터카가 경전선방향으로 진로가 설정되어 있는 N21호 분기기를 배향방면에서 통과함으로써 노스가동레일이 굴곡되고 텅레일이 파손되었다.

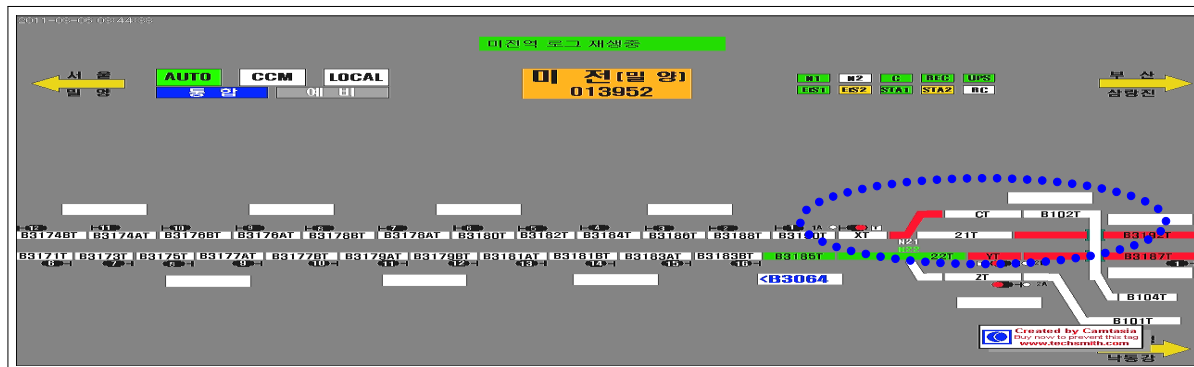
[그림 16] 전철모터카 PN21호 파손(21T점유)

03.06 03:44:41.89	장애	485	[N21]호 선로전환기 반위 불일치 (크로싱부) [20]
