(16-008) ○○○ 옹벽 사고현장 조사

공사명	○○○케이컬, ○○정밀신축공사		
사고일시	2016년 02월 29일(월) 09:21분경	기상상태	흐림
소재지	경남 김해시 생림면	사고 종류	붕괴
구조물 손실	보강토옹벽	인적피해	사망 2명, 중상 1명, 경상 1명
장비 손실	-	안전관리계획서 수립 대상 여부	해당(), 해당없음(○)

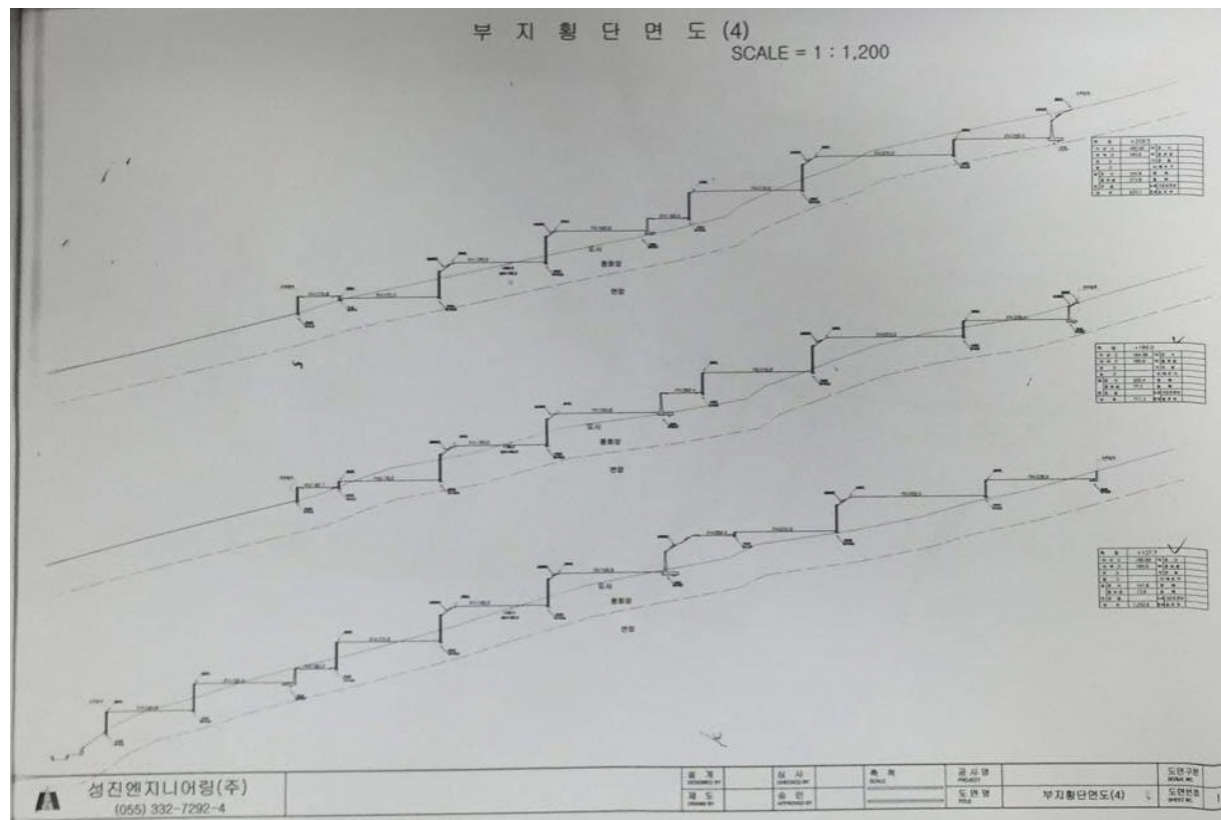
사고 사진

사고현장(횡단면도)
