## (건축-006) ○○플러스 리모델링현장 슬래브 붕괴사고

공사명	○○○○ 근린생활시설 보강공사		
사고일시	2018년 1월 17일(수) 10:30분경	기상상태	흐림
소재지	전라북도 전주시	사고 종류	무너짐(붕괴·도괴)
구조물 손실	슬래브	인적피해	사망 1명
장비 손실	지게차	안전관리계획서 수립 대상 여부	해당( ), 해당없음( ○ )

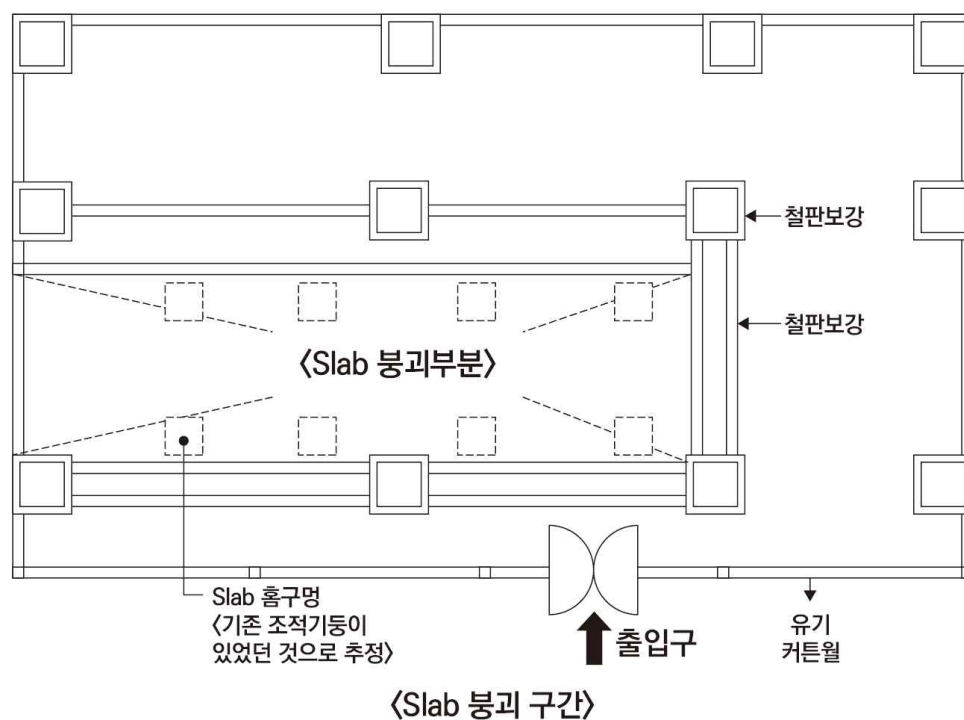
- 붕괴된 슬래브의 철근 정착불량 및 철근 누락
- 리모델링 계획 및 시공의 부적정
  - 슬래브 지지를 위한 기둥철거 추정흔적이 발견(8개소)되어 기둥제거로 인한 슬래브의 안전성에 문제가 발생한 것으로 추정
  - 기둥 및 보의 보강공사를 위해 설치된 잭서포트의 위치가 불균등하게 배치된 것으로 추정
- 지게차 작업 및 보강공사를 위한 천공장비 등의 진동이 2층 바닥슬래브 붕괴에 영향을 준 것으로 추정

사고 사진 붕괴 슬래브 현황

- 해체공사 착수 전 시공사가 안전관리계획서를 수립하여 발주청 및 인·허가기관에 제출·승인을 받아야 한다.
- 구조물 해체공사 전에 설계도면, 구조계산서, 시방서, 공사비 내역서, 현장설명서 등을 포함한 설계도서를 필히 작성하여 담당직원에게 승인을 받아야 한다.
- 설계도서의 보존 여부와 관계없이 현지조사를 실시하여 구조형식이나 증·개축에 대한 기록 등을 확인한 후 건물의 규모, 구조, 특징 등을 고려한 해체 수량의 산정이나 해체공법이 적정하게 선정되도록 해야 한다.

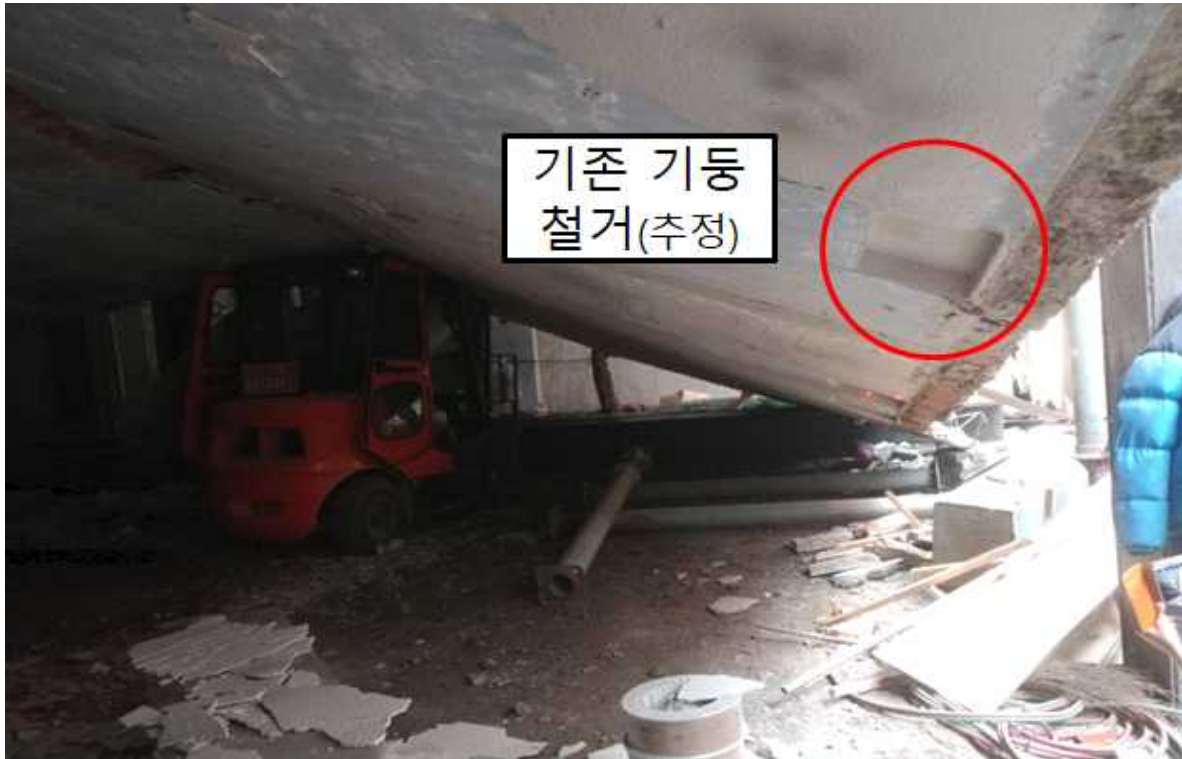
사고 사진 슬래브 붕괴 현황

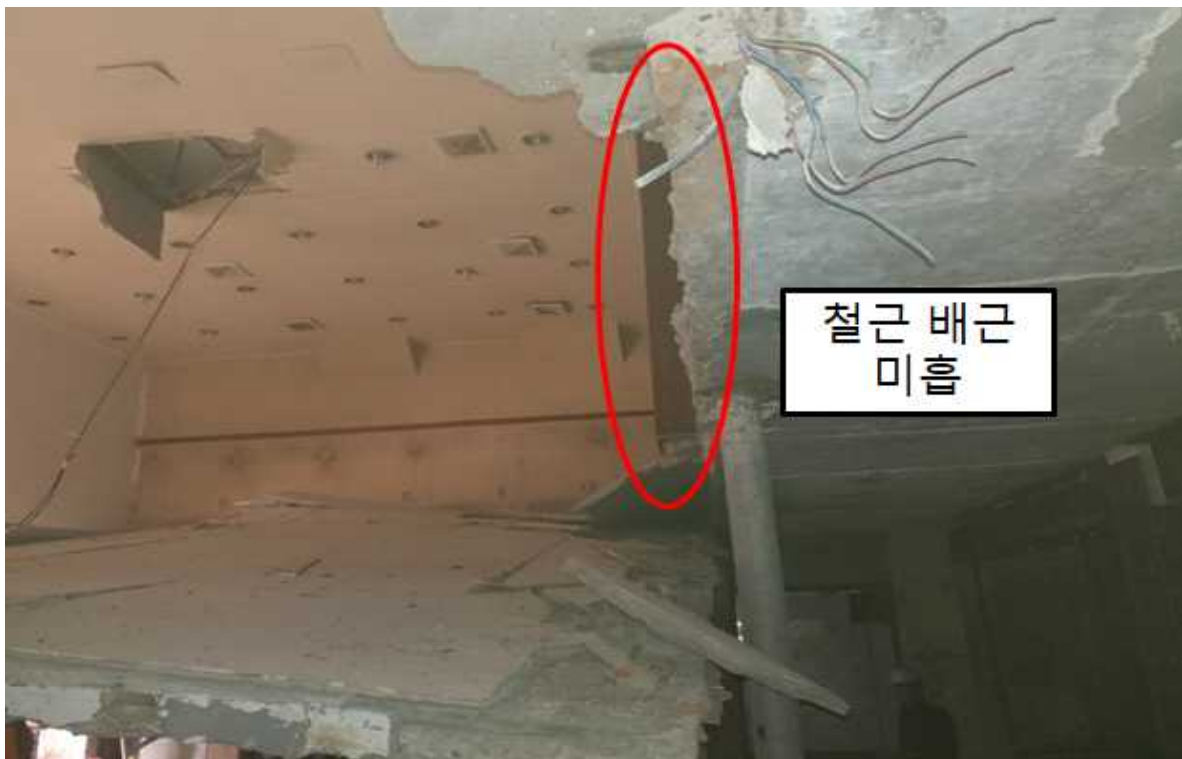
사고 사진 슬래브 붕괴 현황
