보고서번호 ARAIB/UAR1510

# 초경량비행장치 사고조사 보고서

비행 중 고압선 가공지선에 걸려 추락  
개인(무자격)

초경량비행장치(동력패러글라이더), S4483

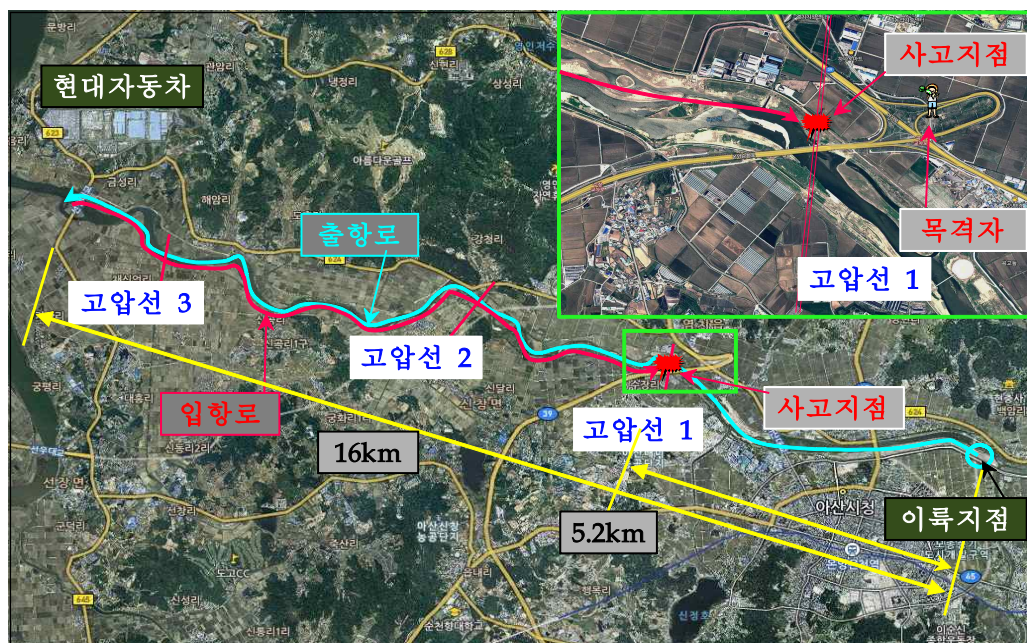
[그림 1] 조종자의 비행경로

2015년 11월 3일 16:30경 조종자는 “천안파라모타” 클럽 회원 4명<sup>4)</sup>과 함께 충남 아산시 곡교천 둔치에서 이륙하여 곡교천을 따라 현대자동차 아산공장 앞까지 비행하였다. 당시 클럽 회원은 100m 간격을 두고 비행하였으며, 조종자는 클럽회원 맨 뒤에서 비행하였다. 클럽 회원들은 현대자동차 아산공장 앞에서 [그림 1]과 같이 입항로를 따라 이륙지점으로 되돌아가던 중, 조종자가 ‘고압선 1’에 산줄이 걸리면서 추락하였다.

사고 당시 ①“천안파라모타” 클럽의 회원 4명은 서쪽에서 동쪽으로 해를 등지고 일몰 후에 비행을 하고 있었고, ②4명 중 3명은 조종자의 약 100m 전방에서 고압선 아래로 모두 통과 하였으나 ③조종자는 4명 중 가장 뒤에서 고압선 철탑의 높이보다 낮은 고도로 비행한 것으로 보인다.

하지만 조종자는 일몰 후 비행으로 교관과 동호인들이 이미 고압선 밑으로 통과한 상태에서 조종자가 고압선이 전면에 있다는 것을 인지하였을 당시에는 고압선을 회피할 수 있을 만큼의 안전한 고도와 거리를 확보되지 못하였던 것으로 추정된다. 캐노피의 산줄 왼쪽 1가닥이 끊어진 것은 그 부분이 가공 지선에 걸려 추락한 것으로 보이며, 프로펠러는 추락 시 충돌로 인해 목재 1엽이 회전손상을 입었다.

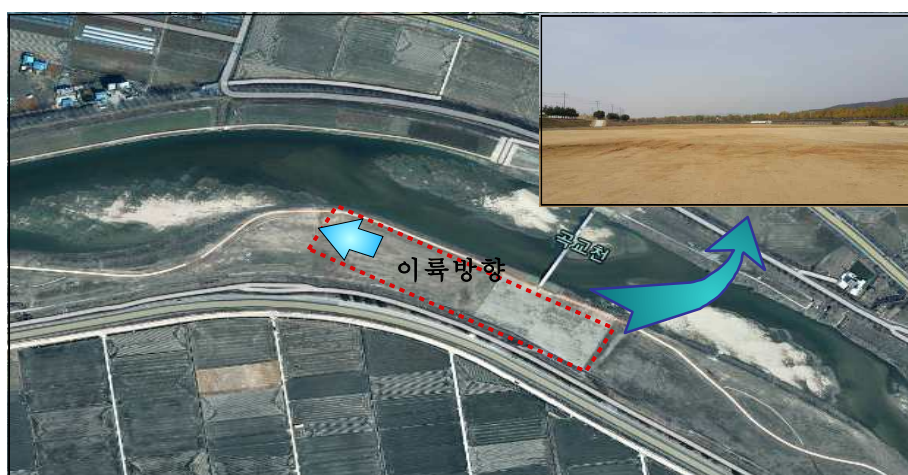
[그림 2] 이·착륙장

“천안파라모터” 비행클럽의 회원들이 주로 사용한 이착륙장은 [그림 2]와 같이 흙으로 다져진 평평한 곳으로 길이 약 250m, 폭이 약 70m이다. 이곳은 2015년 10월31일부터 11월1일까지 충남 아산시 곡교천에서 국토교통부와 아산시 주최로 국토교통부장관배 제2회 항공레저스포츠제전이 열렸던 장소이다.

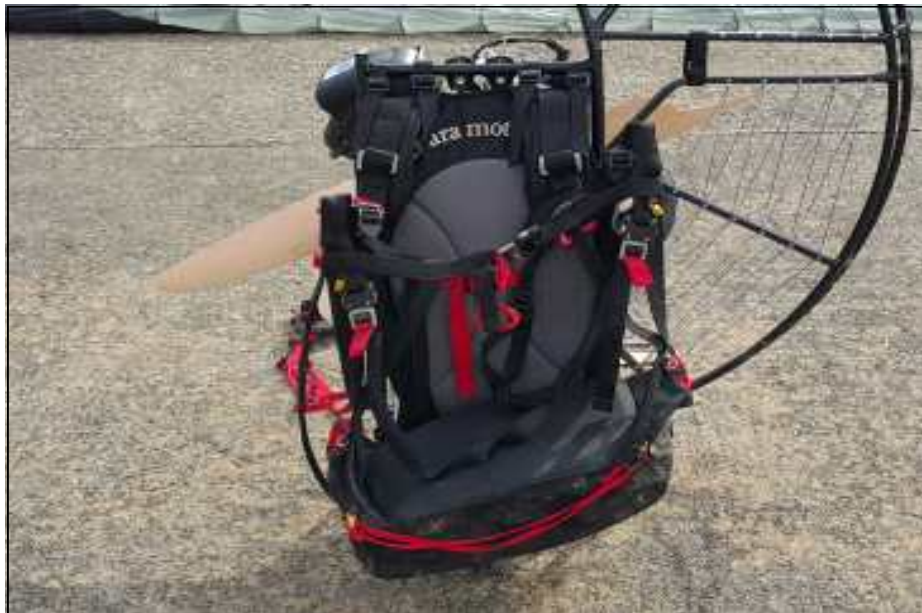
[그림 3] 하네스 및 안전벨트

사고 당시 조종자가 초경량비행장치에 장착한 하네스의 안전벨트는 [그림 3]과 같고, 발견 당시 안전벨트 및 버클(buckle)의 상태는 양호하였다.

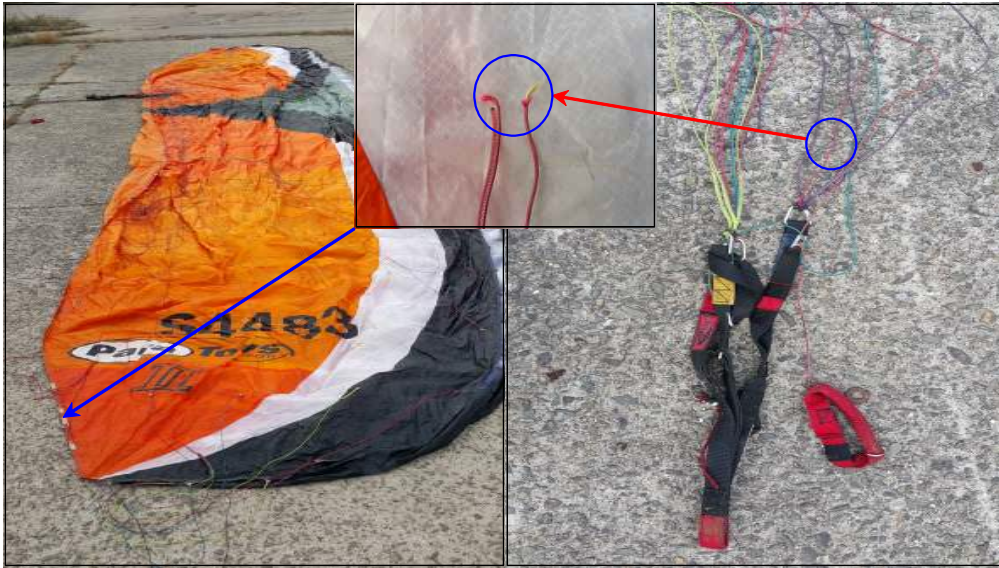
[그림 4] 캐노피 및 라이저

캐노피와 우측 라이저(riser)<sup>17)</sup>, 산줄(suspension lines)<sup>18)</sup> 및 브레이크 코드(brake cord)는 양호하였으나 좌측 라이저의 산줄 하나가 [그림 4]와 같이 절단되었다.

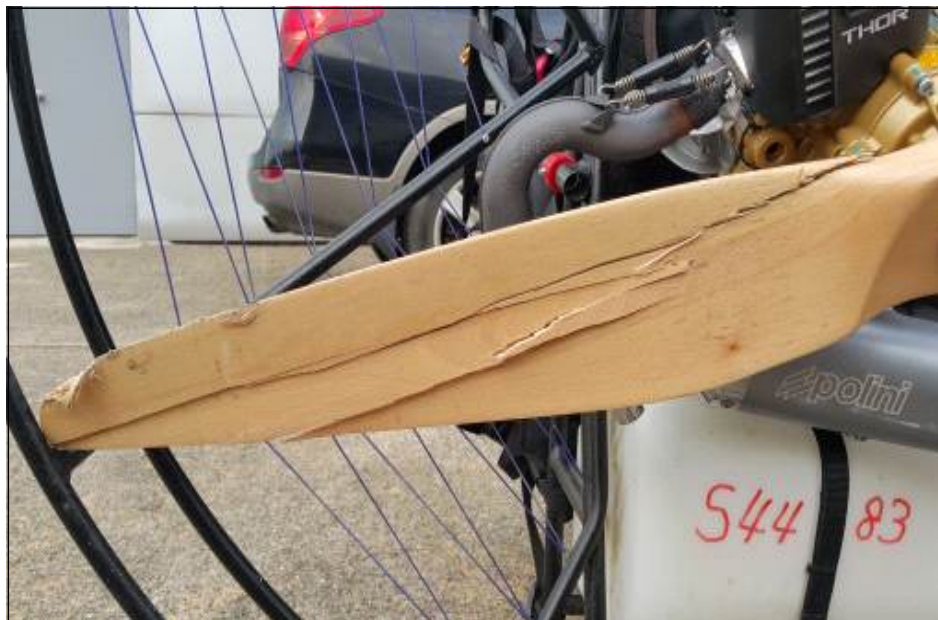
[그림 5] 프로펠러 파손

프로펠러 1엽이 지상에 충돌 시 회전으로 인해 [그림 5]와 같이 절단되었으며, 장착된 엔진 유닛(unit)는 추락 시 지상에 충격으로 인해 [그림 6]과 같이 7시 방향으로 하중을 받아 변형되었다.

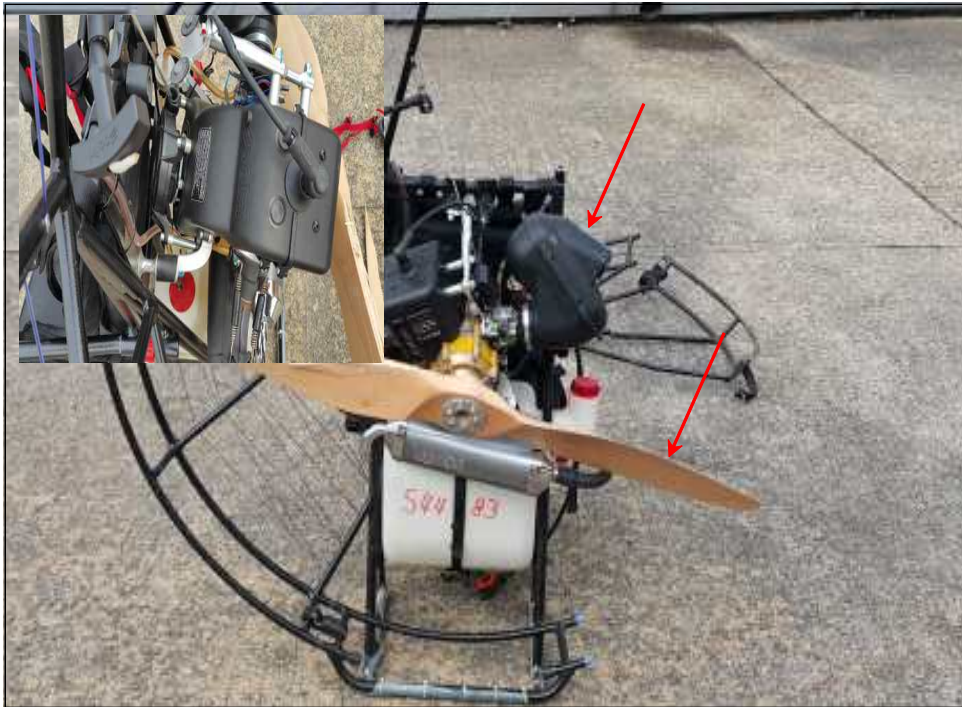
[그림 6] 충격방향

S4483의 엔진 후방은 하부충격으로 압축 손상되었고, 캐노피의 좌측 산줄 1가닥이 절단, 목재 프로펠러 1개 파손, 프로펠러 안전망은 추락 시 충격으로 파손 및 분리되었다.

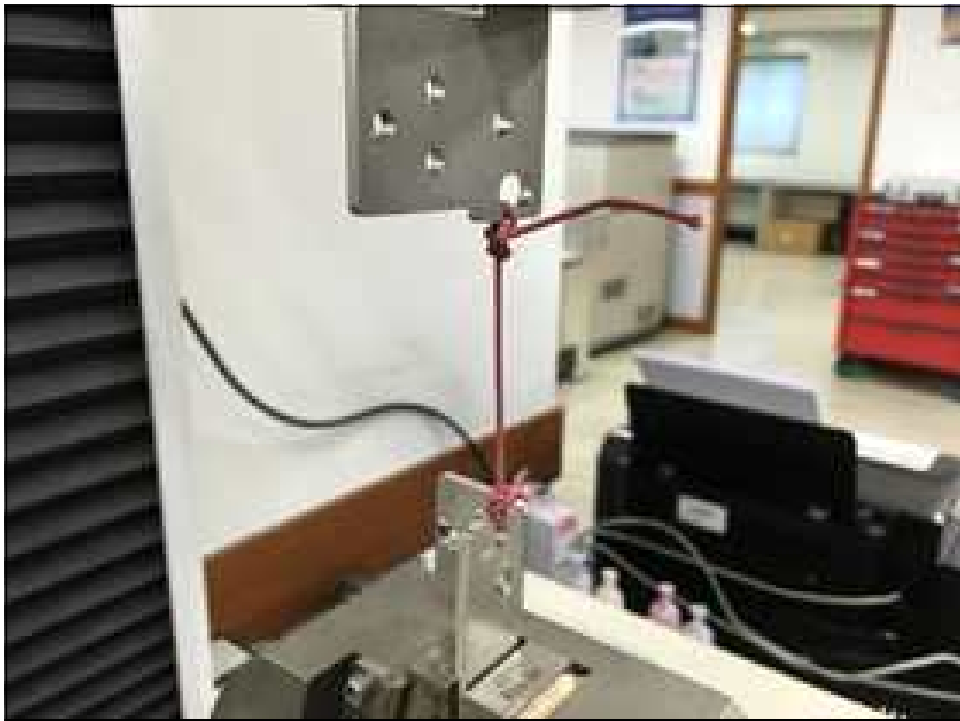
[그림 7] 인장강도 테스트 장비

[그림 7]과 같이 위원회 분석실의 만능재료시험기를 이용하여 인장강도를 측정하였는데 측정결과 83.3kgf<sup>20)</sup>에서 파단 되었으며, 그 결과는 [그림 8]과 같다.

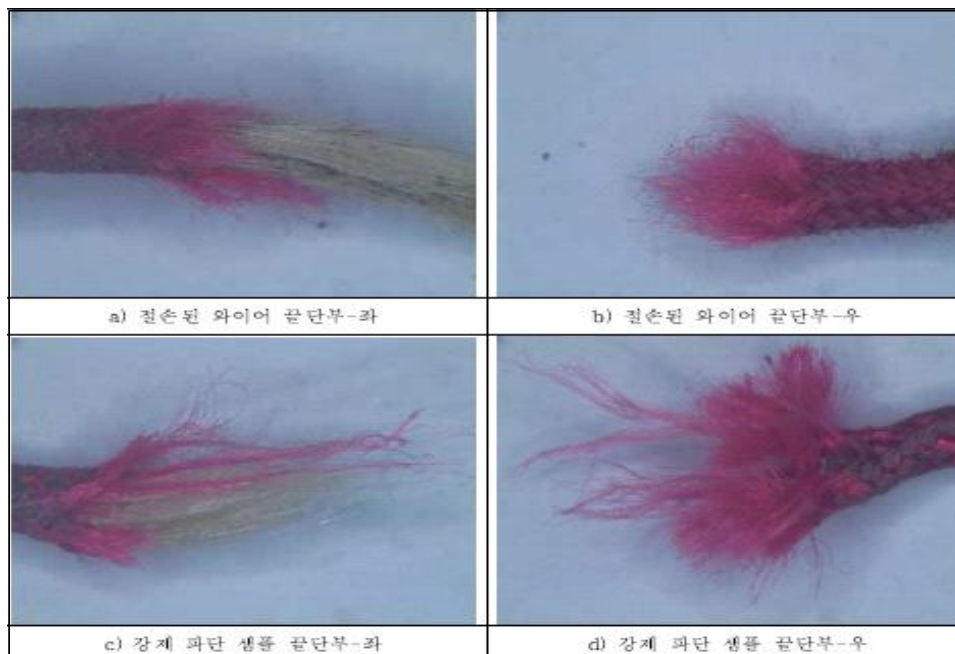
[그림 9] 절손된 산줄과 강제파단 된 샘플비교

또한 [그림 9]와 같이 강제적으로 파단 시킨 산줄 샘플과 추락한 캐노피의 산줄이 절손된 끝단부의 형상을 광학현미경(optical microscope)<sup>21)</sup>과 Scanning Electron Microscope(SEM)<sup>22)</sup>비교 분석한 결과 유사한 형상이었다.

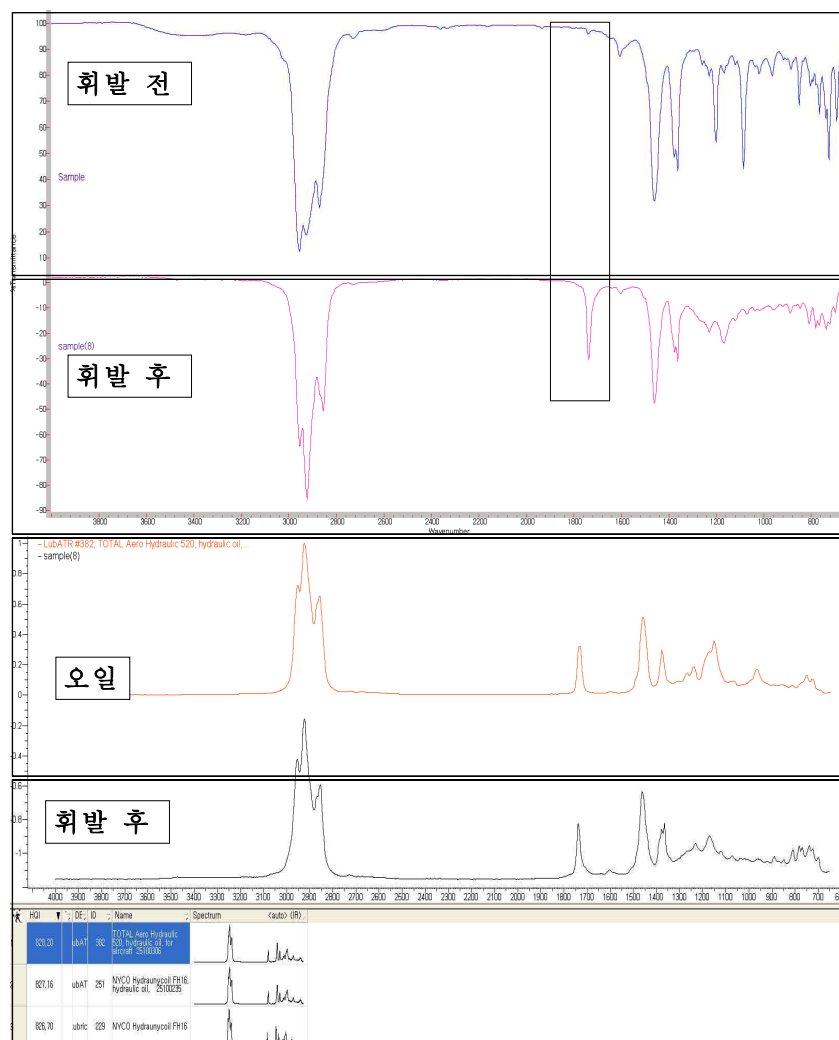
[그림 10] 연료 샘플의 휘발 전, 후 성분비교

연료분석검사는 오일의 휘발성 차이를 이용해 연료를 증발시킨 후 FT-IR<sup>23)</sup>장비로 성분분석을 진행하였다. 분석 결과 휘발 전과 후의 스펙트럼 (spectrum)<sup>24)</sup> 형상이 [그림 10]과 같이 상이한 것으로 나타났는데 이는 채취한 연료에 오일(oil)이 혼합되어 있다는 것을 의미하며, 부피 법을 이용하여 오일의 양을 측정한 결과 약 2%의 양이 검출되었다.

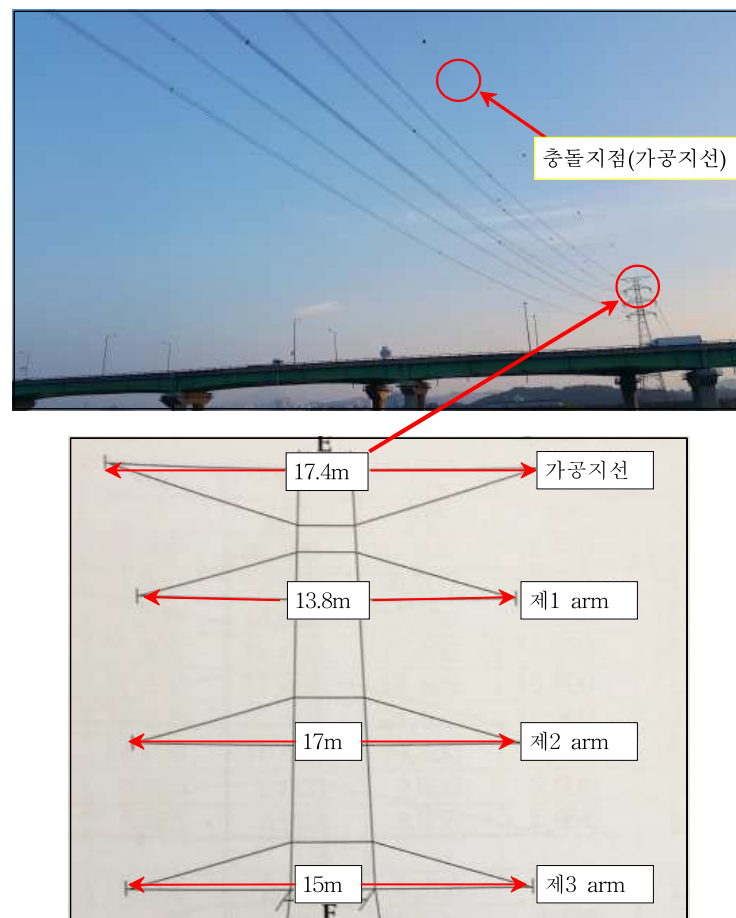
[그림 11] 가공지선 충돌지점 및 모형도

고압선은 청양변전소와 신 온양변전소 사이의 127번과 128번 철탑<sup>26)</sup>구간이며 송전전압은 345kv, 가공지선의 높이는 74m(127번), 78m(128번)인데 충돌지점은 68m이었다. 가공지선에서 제1고압선(arm)까지의 간격은 7m이고, 송전선로의 구성은 4선 1조, 좌우 3조씩 배선, 최상단 좌·우에 가공지선(단선)으로 되어있으며 가공지선에 항공장애식별표지가 설치되어 있으며 [그림 11]과 같은 지점에 충돌하였다.

위의 사실들은 사고 당시 조종자는 일몰시간 이후에 비행하면서 주변의 배경과 중첩된 고압선의 위치를 정확히 판단하지 못하고 늦게 발견하였을 것이다. 이에 조종자는 갑작스럽게 동력을 증가시키면서 고도를 상승하여 고압선을 넘어가려고 시도하였으나 최대이륙중량을 초과한 상태에서 고압선을 넘어가기 위해 필요한 비행거리가 확보되지 못한 가운데 고압선을 회피하지 못하고 충돌한 것으로 판단된다.
