## (토목-003) ○○마을 진입로 개선공사현장 장비 전도사고

공사명	○○마을 진입로 개선공사		
사고일시	2017년 8월 30일(수) 9:00분경	기상상태	맑음
소재지	전라북도 무주군	사고 종류	넘어짐(전도)
구조물 손실	-	인적피해	사망 1명
장비 손실	굴삭기, 트럭	안전관리계획서 수립 대상 여부	해당( ), 해당없음( ○ )

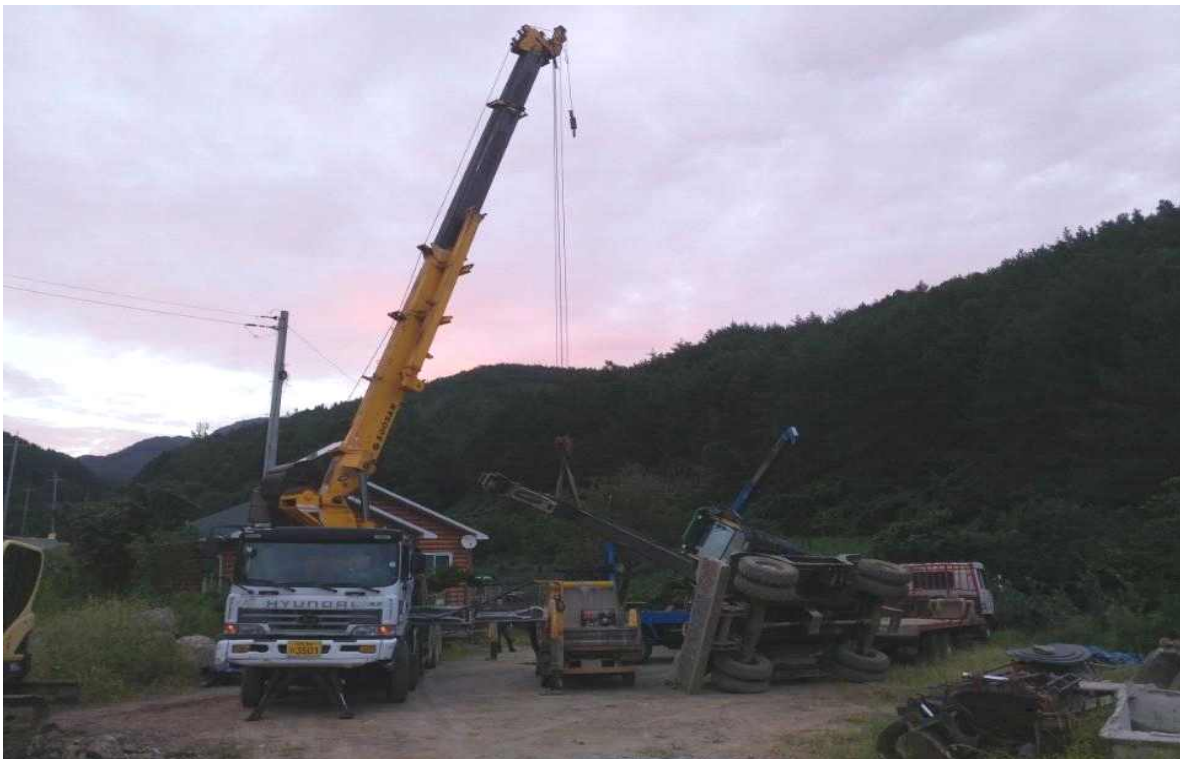
사고 사진 사고현장 전경

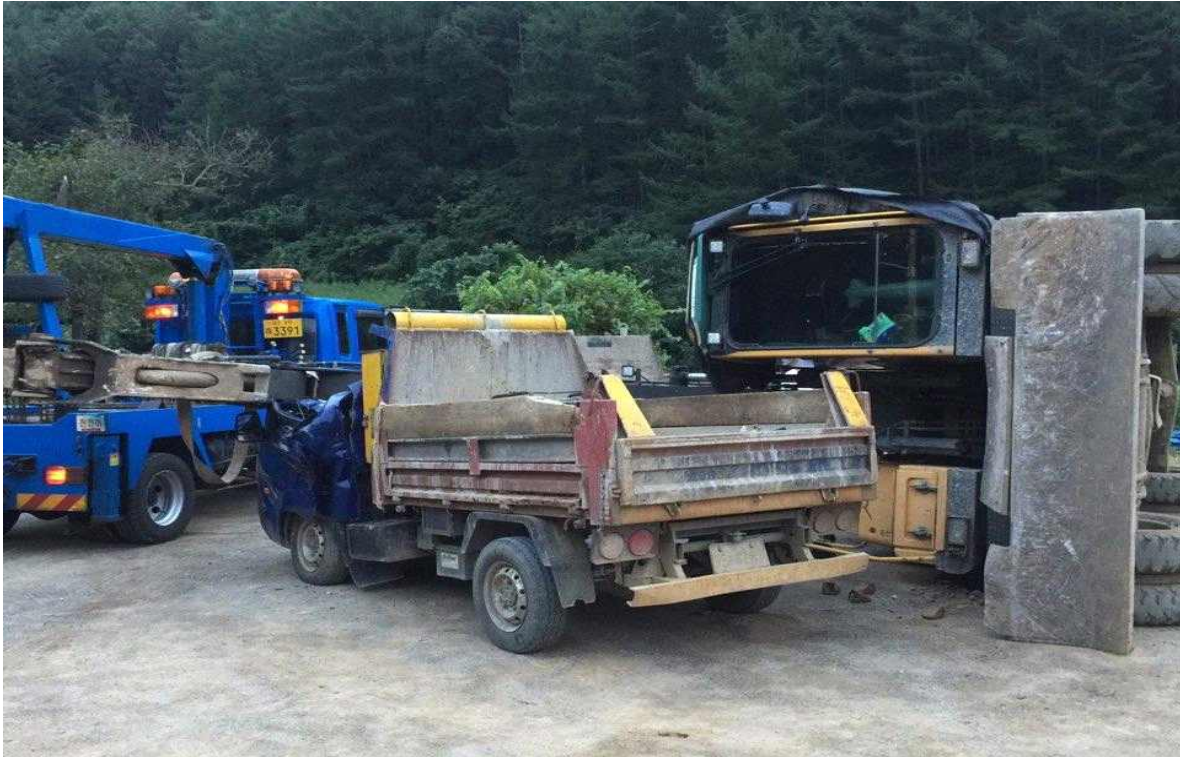
- 굴삭기의 용도 외 작업(철근다발의 양중)을 수행하던 중 차량방향으로 붐대를 회전하는 과정에 증가된 하중으로 중심을 잃고 전도된 것으로 추정

사고 사진    타이어식 굴삭기 전도 현황

- 사업주는 기계의 운전을 시작할 때에 근로자가 위험해질 우려가 있으면 근로자 배치 및 교육, 작업방법, 방호장치 등 필요한 사항을 미리 확인한 후 위험요소 방지를 위하여 조치를 실시하여야 한다.
- 기계의 운전을 시작하는 경우에는 일정한 신호방법과 해당 근로자에게 신호할 사람을 정하고, 신호방법에 따라 작업하도록 하여야 한다.
- 굴삭기의 양중 작업 등 용도 외에는 사용을 금지하여야 한다.
- 운전원의 안전벨트 착용 및 승차석 이외에 근로자의 탑승을 금지시켜야 한다.

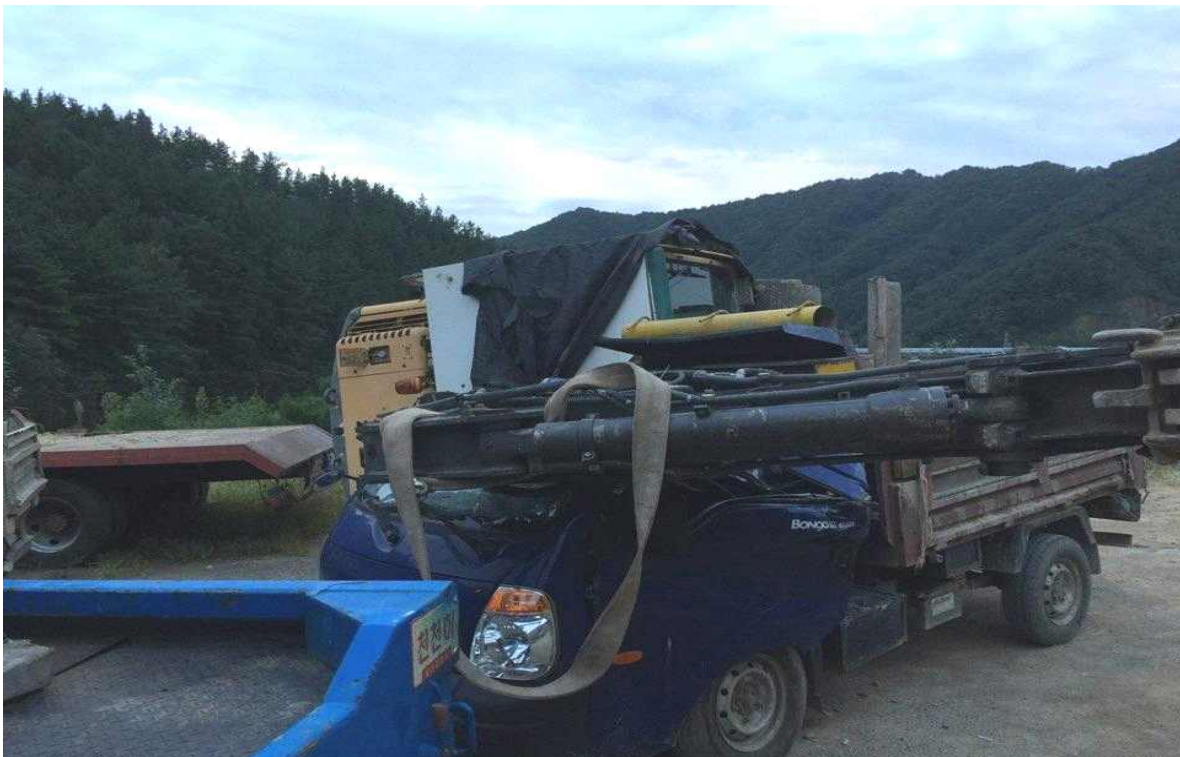
- 타이어식 굴삭기를 이용해 현장주변 야적장의 HD16mm 철근다발(2t)을 현장 종점부 공터로 이동시키기 위해 트럭(1t)에 상차하는 과정에서 굴삭기가 중심을 잃고 트럭 운전석 방향으로 전도되어 트럭 운전자 1명 사망

사고 사진    트럭(1t) 파손현황
