# 운전 중 톨루엔 누출로 화재

## 재해개요

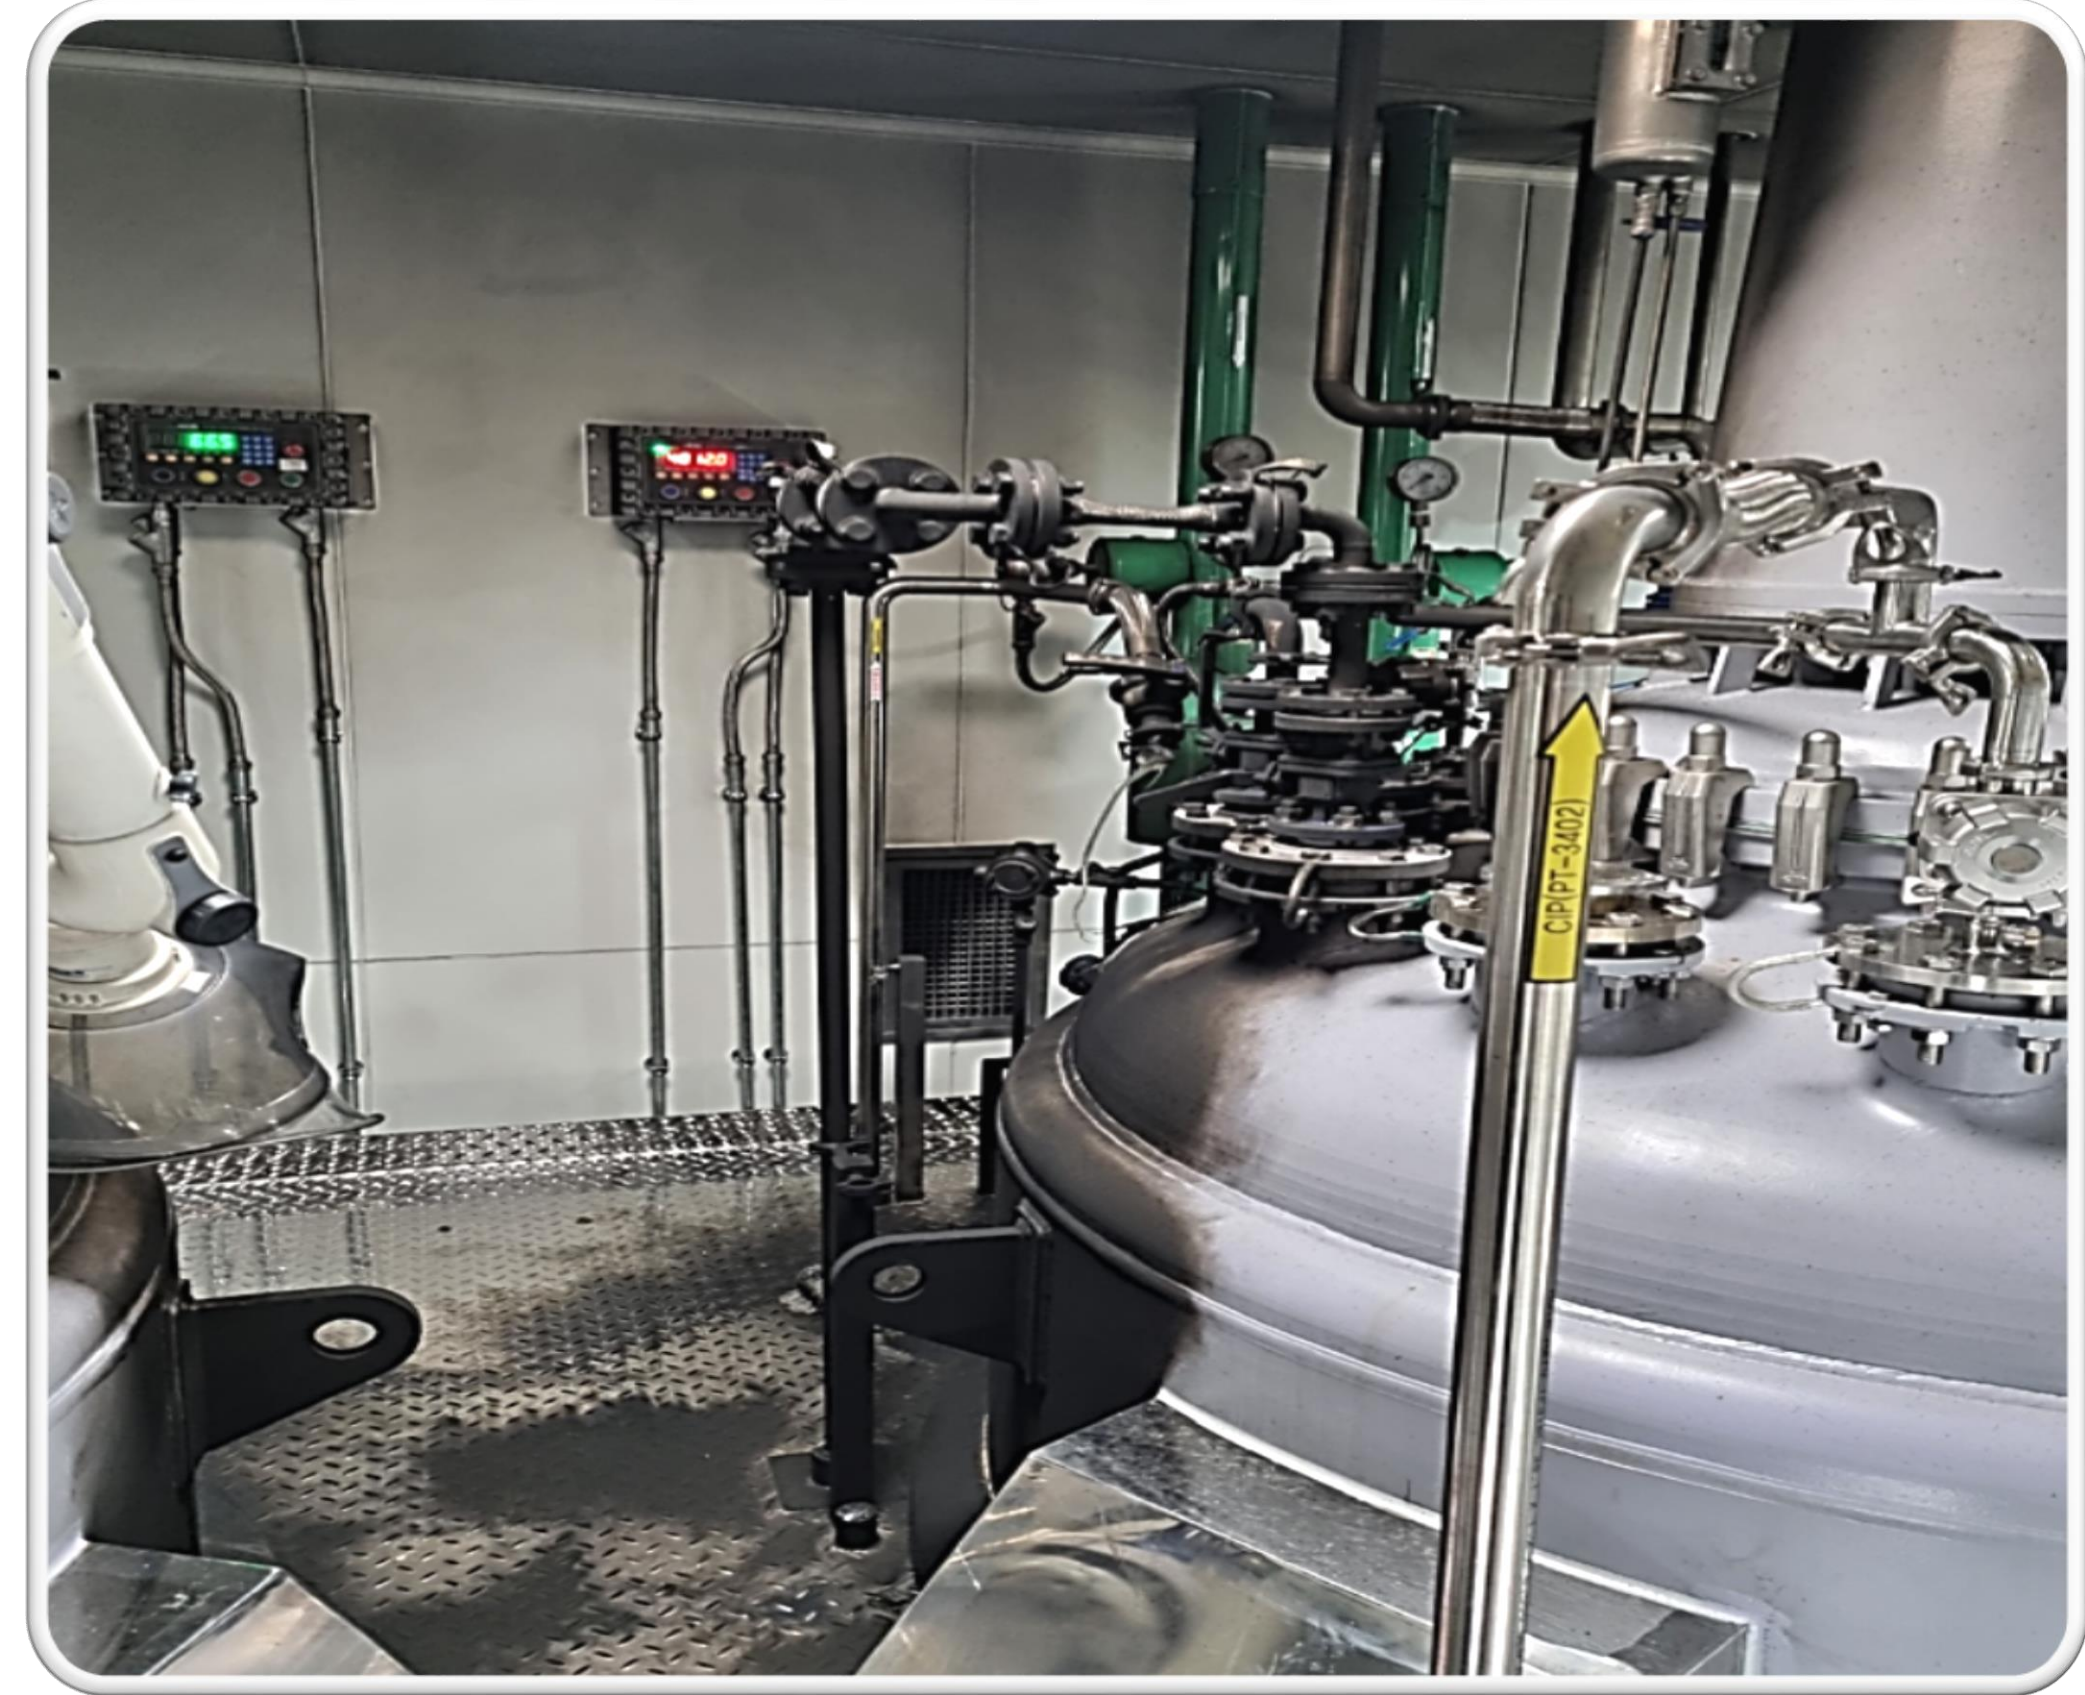
2022. 08. 00.(수) 23:00경 경기도 안산시 소재 O O O에서 톨루엔을 반응기에 투입하던 중 톨루엔이 배관에서 누출, 화재가 발생하여 톨루엔 투입밸브를 조작 중이던 근로자가 화상을 입음

- (제품 제조 공정) 설비 Leak Test 진행, 원료 투입, 톨루엔 투입, 반응의 생산절차를 거침  
※본 재해는 톨루엔 투입 단계 중 발생
- (톨루엔 투입 절차) 톨루엔 투입 배관에 필터(재질 : PP)를 연결하고 톨루엔 공급밸브를 열어 필터를 통해 톨루엔 공급

- (점화원) 정전기 대전 또는 방전이 점화원으로 작용
- (가연물) 캡슐형 필터 하우징 크랙 또는 원심펌프 과압에 의해 형성된 필터 하우징 크랙에서 톨루엔이 분출되어 가연물로 작용

- (가동전점검 부실) 공정배관계장도(P&ID)와 다른 순서로 밸브, 필터를 설치하여 운전함으로써 필터에 지속적인 힘이 작용하여 크랙이 발생

- 신규로 가동하는 설비는 사용전 점검을 통해 공정배관계장도(P&ID)등 도면에 따라 적절히 설치되어있는지 검토

- 화학설비 또는 그 배관의 밸브나 콕은 개폐빈도를 고려하여 내구성이 있는 재질 사용

- 화학설비와 그 부속설비 사용방법의 내용에 따라 화학설비와 그 부속설비를 사용하는 작업을 하는 경우, 밸브 등의 조작을 통한 원재료 공급, 화학설비의 일시적 중단된 경우에 대한 작업 방법 등에 대한 작업계획서를 작성하여 그에 따라 작업을 실시
