(건축-010) ○○지구 공동주택 건설현장 타워크레인 붕대 파단사고

공사명	○○○익스프레스 3차 신축공사		
사고일시	2017년 12월 18일(월) 14:40분경	기상상태	흐림
소재지	경기도 평택시	사고 종류	파열(파단)
구조물 손실	-	인적피해	사망 1명, 부상 3명
장비 손실	타워크레인	안전관리계획서 수립 대상 여부	해당(○), 해당없음()

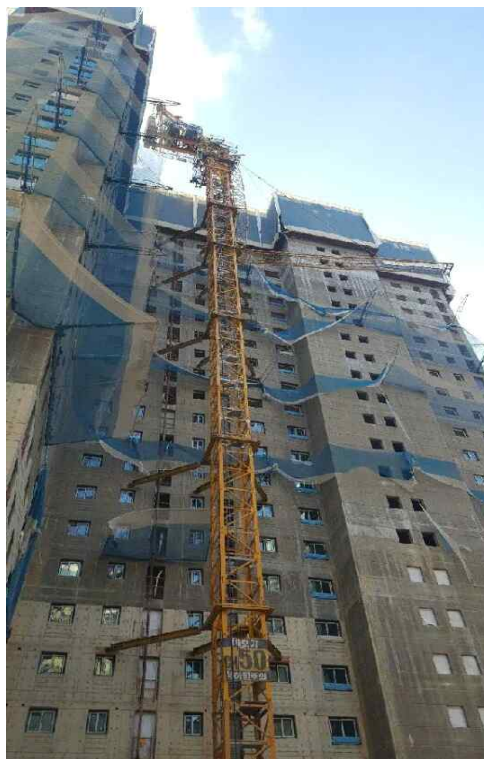
- 케이지를 상승한 후 마스트(24단)를 체결하려는 순간, 클라이밍 케이지 하부의 슈 거치대(마스트에 부착) 또는 실린더 멤버가 파단되며 케이지가 3m 아래로 추락
- 이 충격으로 마스트, 지브(55m) 및 케이지의 발판과 난간 일부가 파손된 것으로 추정

사고 사진 타워크레인 파단 전경

- 산업안전보건기준에 관한 규칙 제141조에 의거하여 타워크레인 설치·조립·해체작업을 실시하는 경우에는 설치·조립 및 해체순서, 작업인원의 구성 및 작업근로자의 역할 범위 등의 작업세부 계획이 수립된 작업계획서를 작성하고 해당 근로자에게 알려 그 계획에 따라 작업을 실시하여야 한다.
- 작업구역에는 관계 근로자가 아닌 경우 출입을 금지하고 그 취지를 잘 보이는 곳에 공지하여야 한다.
- 규격품인 조립용 볼트를 사용하여 대칭되도록 차례로 결합, 분해하여야 한다.
- 기상상태가 불안정하거나 날씨가 몹시 나쁜 경우에는 해당 작업을 중지시켜야 한다.
- 크레인의 성능, 사용조건 등에 따라 충분한 응력(應力)을 갖는 구조로 기초를 설치하고, 기초부의 파손, 침하 등이 발생하지 않도록 조치한다.

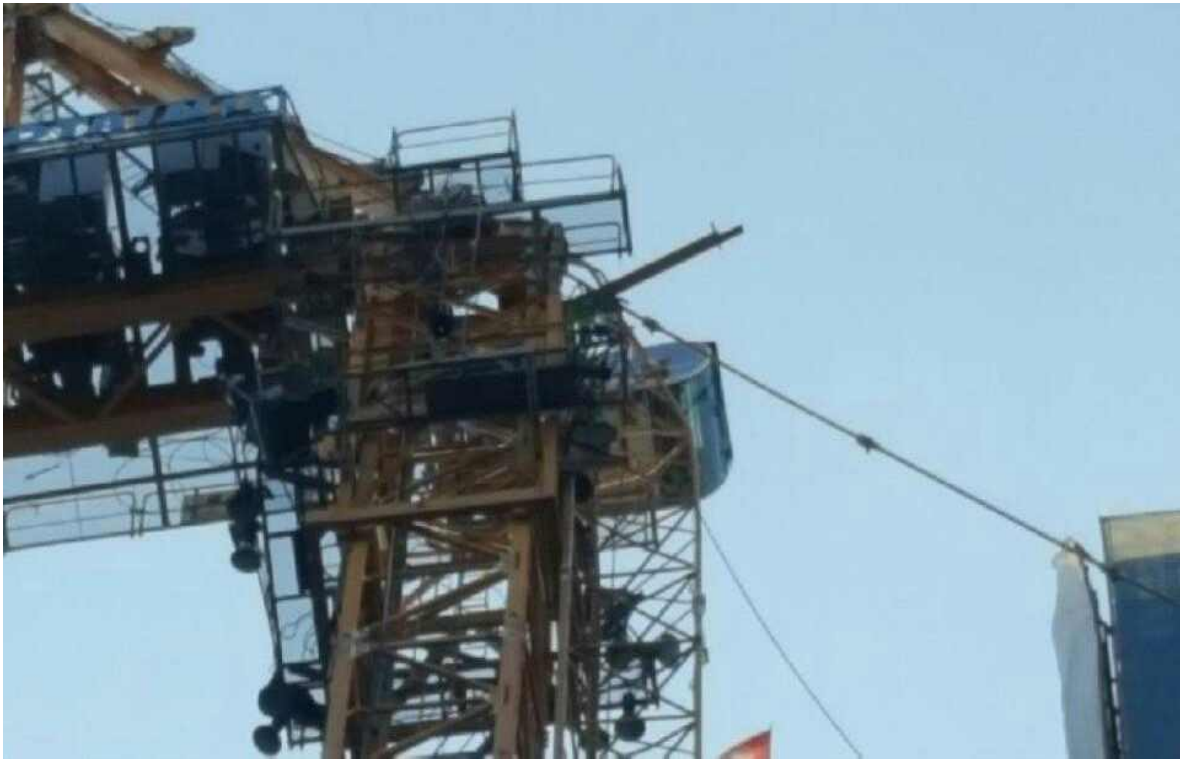
사고 사진 클라이밍 케이지 현황

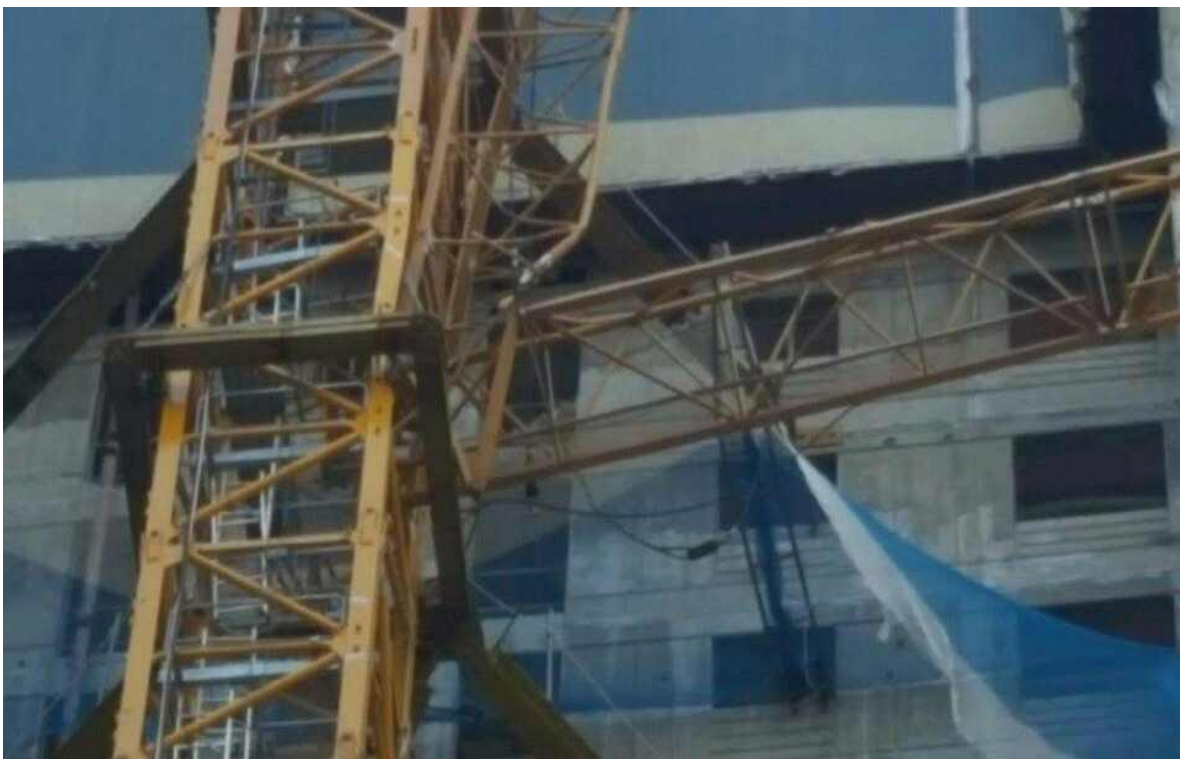
사고 사진 타워크레인 메인지브 파손현황
