## (건축-013) ○○오피스텔 공사현장 타워크레인 전도사고

공사명	온천 ○○ 오피스텔 신축공사		
사고일시	2019년 11월 30일(토) 08:50분경	기상상태	맑음
소재지	부산시 동래구	사고 종류	넘어짐(전도)
구조물 손실	인근 상가 창호(1~3F, 유리) 및 벽체 파손, 화물차(1대) 및 도로 파손	인적피해	-
장비 손실	크레인 턴테이블 파단	안전관리계획서 수립 대상 여부	해당( ○ ), 해당없음( )

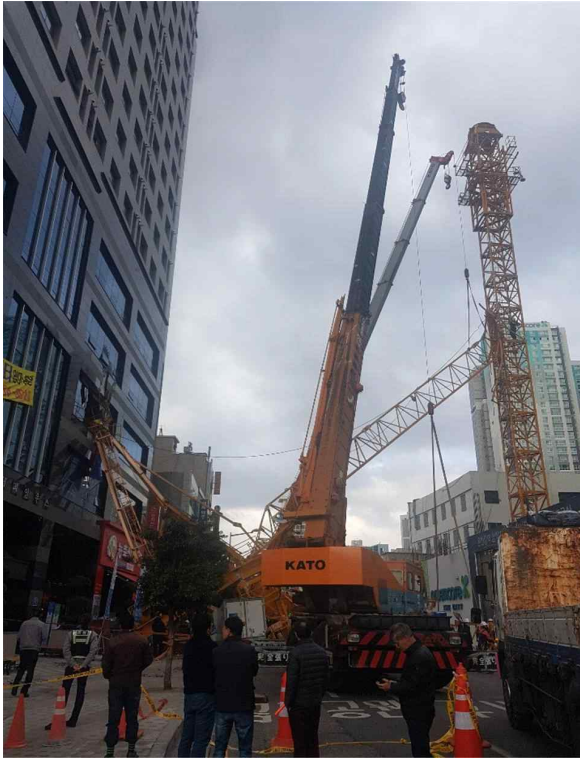
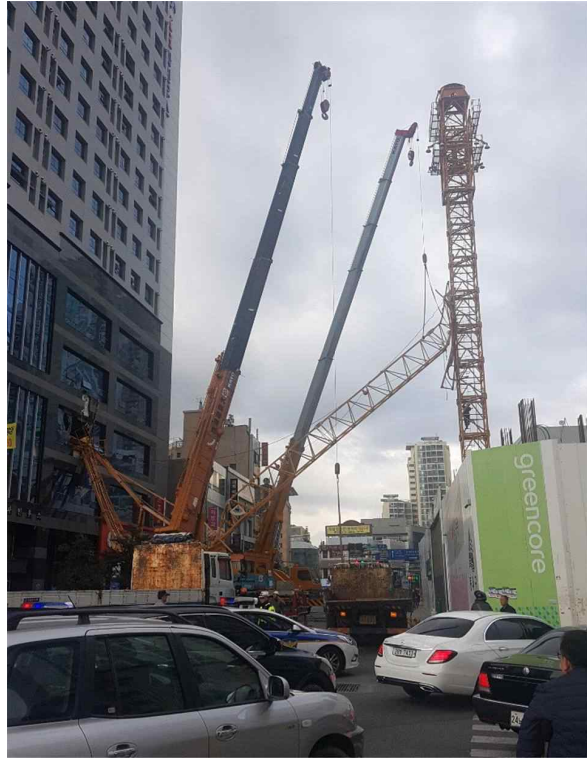
- 지상1층 상가에서 사용할 시스템서포트 자재 인양작업을 위해 무인타워크레인 운영하던 중 전도(불대 회전 중 상부 약 30m 구간 전도)
- 맞은 편 상가건물 1층~3층 유리 및 외부창호, 벽체 파손 및 화물차 1대, 도로 파손

- 자재 인양을 위해 무인타워크레인을 운영하던 중 와이어 파단에 의한 반동으로 충격이 가해져 턴테이블의 볼트파손 및 지브(JIB)가 추락한 것으로 추정
- 추락한 지브(JIB)에 의해 상가건물 외벽 및 유리창이 파손되었고, 이어 턴테이블이 추락하며 트럭 및 도로 파손 등 2차사고 발생
- 와이어 로프 파단 및 후크에 슬링벨트가 체결된 것으로 보아 실제 양중작업이 진행되었으며, 사용된 로프의 노후 또는 정격 하중을 상회하는 중량물 인양에 따른 파단사고로 추정됨

사고 사진 사고현장 전경

- 사업주는 양중기(승강기는 제외) 및 달기구를 사용하여 작업하는 운전자 또는 작업자가 보기 쉬운 곳에 해당 기계의 정격하중, 운전속도, 경고표시 등을 부착하여야 한다.
- 사업주는 양중기(揚重機)를 사용하는 작업을 실시하는 경우 일정한 신호방법을 정해 신호하도록 해야 하며, 운전자는 그 신호에 따라야 한다.
- 양중기에 과부하방지장치, 권과방지장치(捲過防止裝置), 비상정지장치 및 제동장치, 그 밖의 방호장치(승강기의 파이널 리미트 스위치(final limit switch), 속도조절기, 출입문 인터 록(inter lock) 등을 말한다)가 정상적으로 작동될 수 있도록 미리 조정해 두어야 한다.

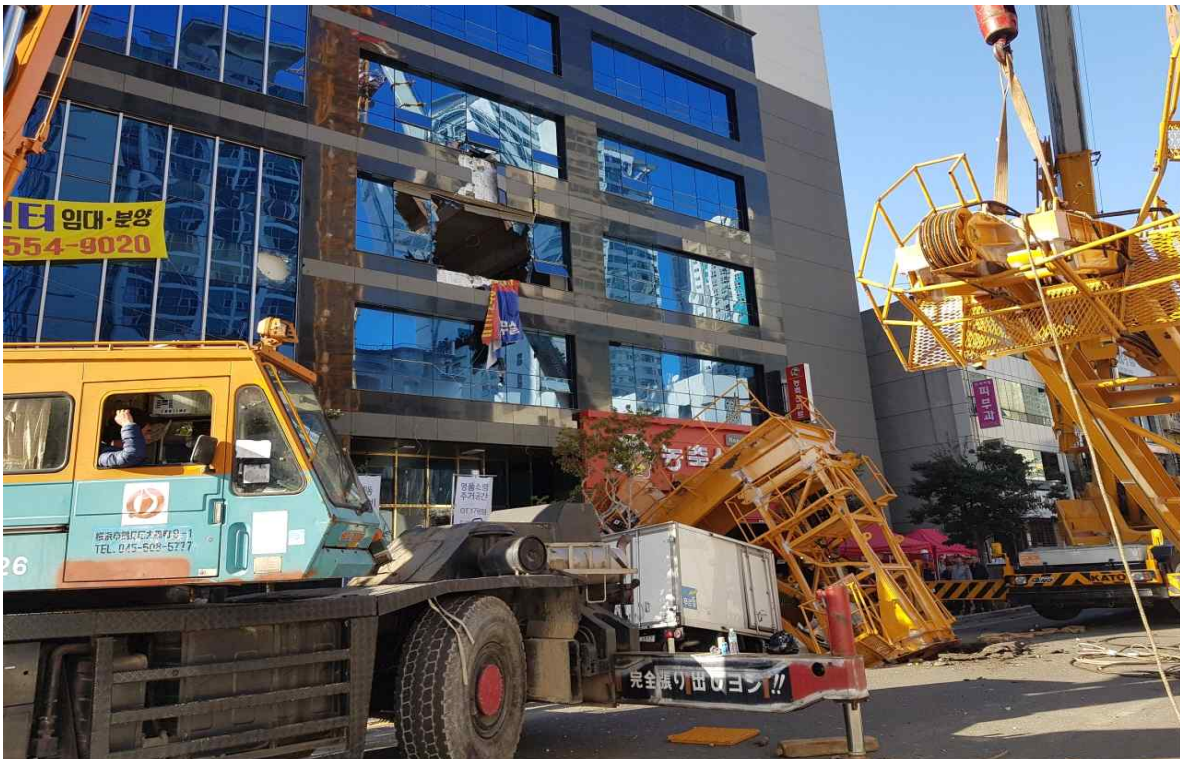
사고 사진 주변 피해현황(상가건물 1~3층(외벽면, 유리차 파손) 및 트럭 파손)
