(16-010) ○○○ 스타벅스 신축현장 크레인 전도사고

공사명	○○○ 상업지역 신축공사(스타벅스&유니클로 신축공사장)		
사고일시	2016년 03월 09일(수) 09:00분경	기상상태	흐림
소재지	전남 여수시 둔덕동	사고종류	전도
구조물 손실	-	인적피해	중상 1명, 경상 2명
장비 손실	이동식 크레인	안전관리계획서 수립 대상 여부	해당(), 해당없음(○)

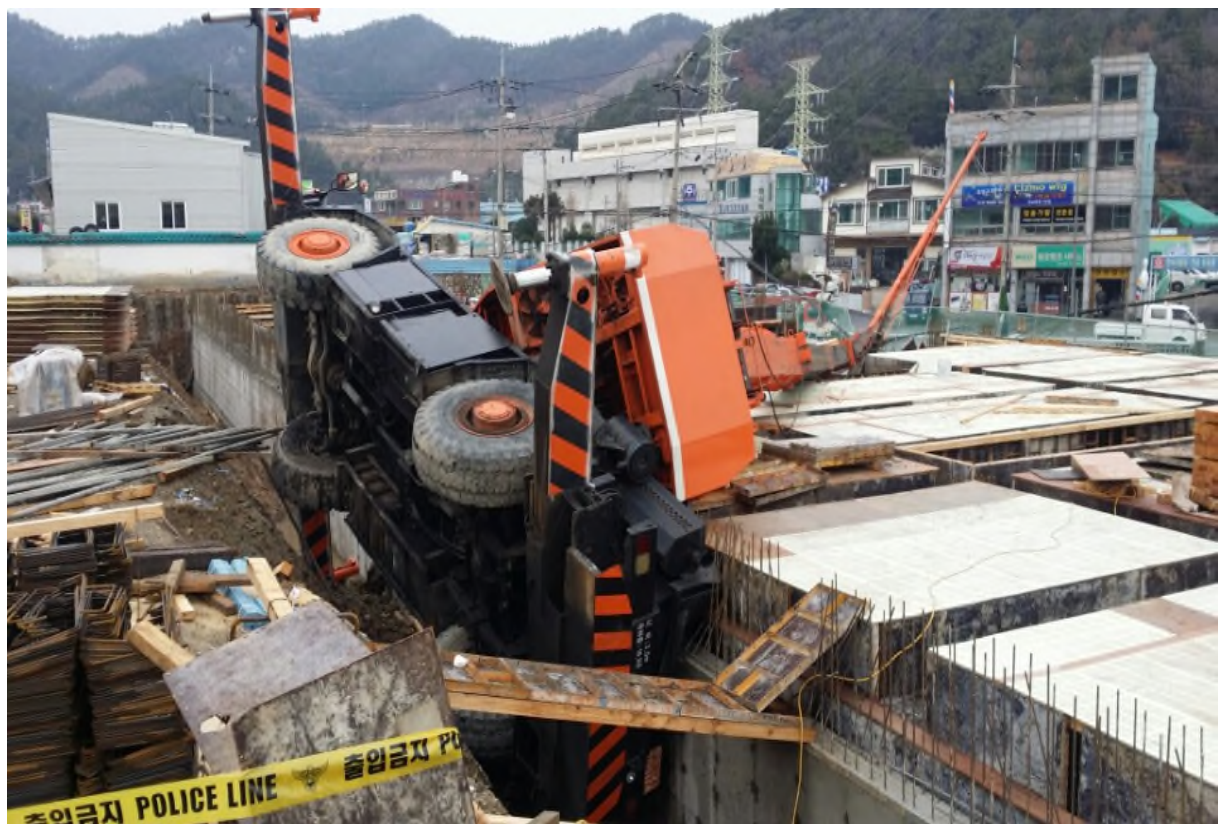
사고 사진

사고개요	<p>① 공사개요</p> <ul style="list-style-type: none"> ○ 공사종류: 판매시설 ○ 연면적: 656m² ○ 규모: 지하 0층/지상 6층 <p>② 사고경위</p> <ul style="list-style-type: none"> ○ 공사장 내 거푸집을 크레인으로 운반 작업 중 아웃트리거가 우천으로 인해 연약해진 지반에 침하되면서 크레인(50톤)이 전도. <p>③ 사고원인</p> <ul style="list-style-type: none"> ○ 이동식크레인 설치 운영시에는 충분한 지반 지지력을 확보하여 아웃트리거가 침하되지 않도록 깔판 또는 가목받침을 설치하여 침하로 인한 장비전도를 방지하여야 하지만, 전일 강우로 인하여 지반지지력이 충분히 확보되지 않은 상태에서 작업 중 지반의 부등침하로 인하여 크레인이 전도된 것으로 추정.
-------------	---

사고현장(크레인 전도현황)

재발방지 대책	<ul style="list-style-type: none"> ○ 연약한 지반에 설치하는 경우에는 각부(脚部)나 가대(架臺)의 침하를 방지하기 위하여 깔판·깔목 등을 사용할 것. ○ 시설 또는 가설물 등에 설치하는 경우에는 그 내력을 확인하고 내력이 부족하면 그 내력을 보강할 것. ○ 각부나 가대가 미끄러질 우려가 있는 경우에는 말뚝 또는 췌기 등을 사용하여 각부나 가대를 고정시킬 것. ○ 궤도 또는 차로 이동하는 항타기 또는 항발기에 대해서는 불시에 이동하는 것을 방지하기 위하여 레일 클램프(rail clamp) 및 췌기 등으로 고정시킬 것. ○ 버팀대만으로 상단부분을 안정시키는 경우에는 버팀대는 3개 이상으로 하고 그 하단 부분은 견고한 버팀·말뚝 또는 철골 등으로 고정시킬 것.
----------------	---

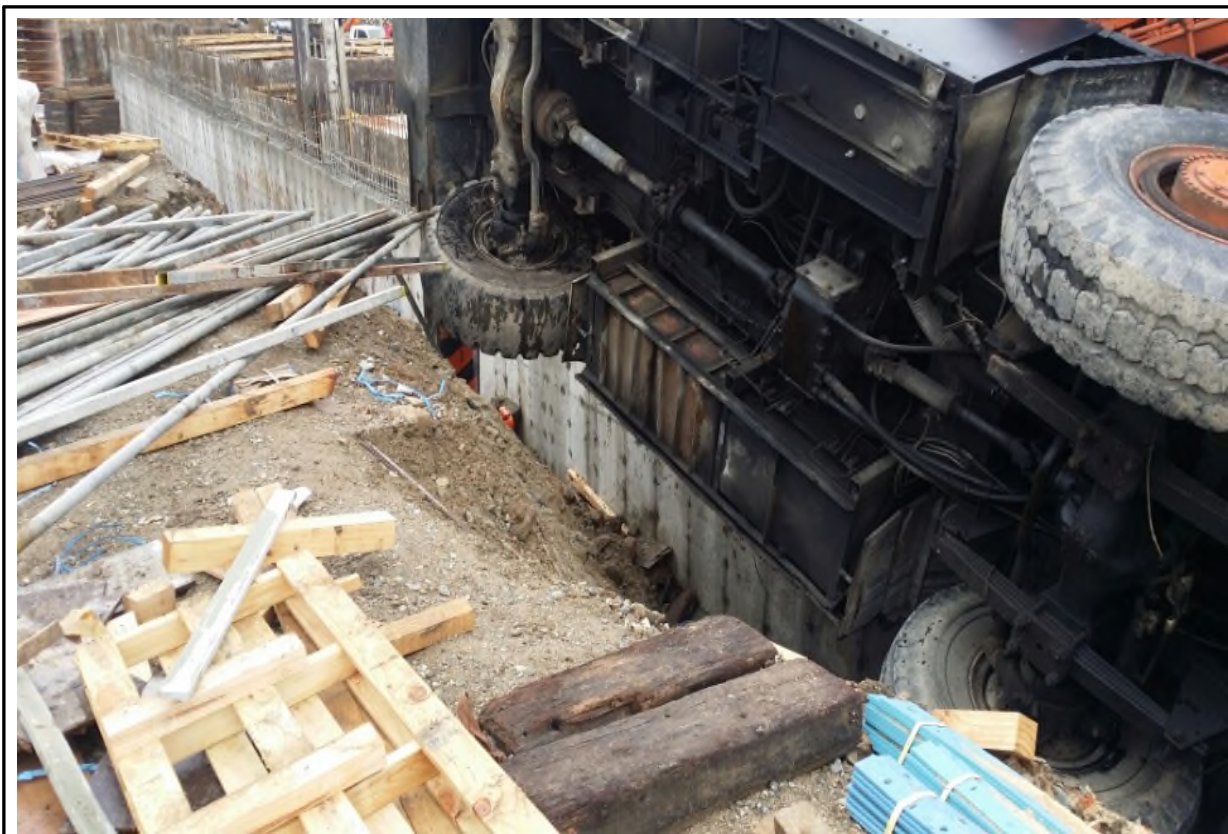
사고 사진

사고현장(크레인 하부)
