(15-027) ○○동 주상복합 신축공사 타워크레인 전도사고

공사명	○○동 주상복합 신축공사		
사고일시	2015년 12월 07일(월) 09:45분경	기상상태	맑음
소재지	인천시 부평구 부평동	사고 종류	전도
구조물 손실	-	인적피해	-
장비손실	타워크레인	안전관리계획서 수립 대상 여부	해당(○), 해당없음()

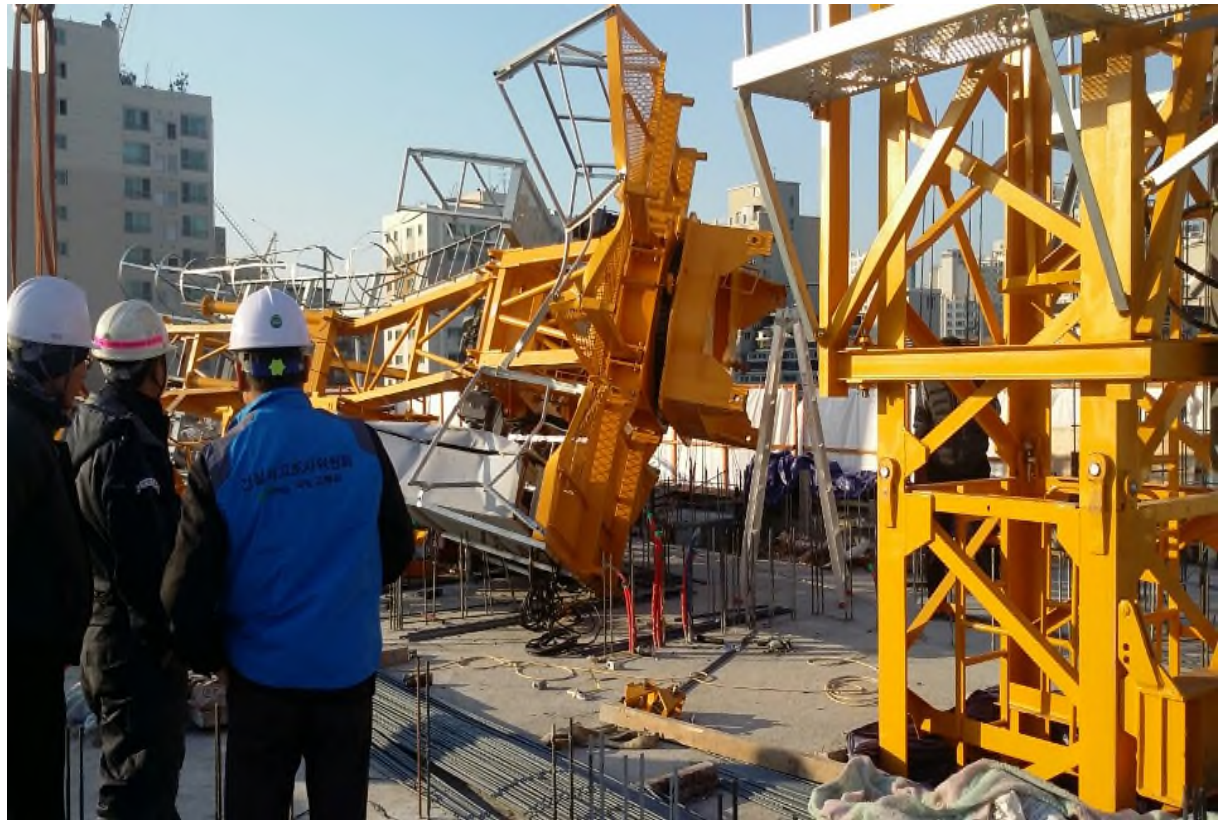
사고현장 전경

사고개요	<p>① 공사개요</p> <ul style="list-style-type: none"> ○ 공사종류: 공동주택 ○ 연면적: 3,953㎡ ○ 규모: 지하 1층/지상 14층 <p>② 사고경위</p> <p>○ 타워크레인 마스터 상승작업(높이연장)을 위해 마스터턴테이블(Jib(붐)회전장치)과 연결된 타워크레인(L형 2.9T)의 마스터 상승작업 중 상부의 턴테이블을 포함한 메인지브 등이 전도되어 8층 슬래브에 붕괴됨.</p> <p>③ 사고원인</p> <p>○ 타워크레인 마스터 상승작업(높이연장)을 위해 마스터턴테이블(Jib(붐)회전장치)과 연결된 탑마스터(최상단마스터)의 하단부 연결핀을 제거하여야 하나 작업자의 실수로 마스터턴테이블과 탑마스터 상부의 연결핀을 해체함으로 탑마스트와 상부의 턴테이블을 포함한 메인지브 등이 전도되어 붕괴된 것으로 추정.</p>
------	--

재발방지 대책	<ul style="list-style-type: none"> ○ 산업안전보건기준에 관한 규칙 제141조에 의거 타워크레인 설치·조립·해체작업을 하는 경우 설치·조립 및 해체순서, 작업인원의 구성 및 작업근로자의 역할 범위 등의 작업세부계획이 수립된 작업계획서를 작성하여 해당 근로자에게 알려 그 계획에 따라 작업을 하여야 한다. ○ 작업을 할 구역에 관계 근로자가 아닌 사람의 출입을 금지하고 그 취지를 보기 쉬운 곳에 표시할 것. ○ 비, 눈, 그 밖에 기상상태의 불안정으로 날씨가 몹시 나쁜 경우에는 그 작업을 중지시킬 것. ○ 크레인의 성능, 사용조건 등에 따라 충분한 응력(應力)을 갖는 구조로 기초를 설치하고 침하 등이 일어나지 않도록 할 것. ○ 규격품인 조립용 볼트를 사용하고 대칭되는 곳을 차례로 결합하고 분해할 것.
------------	---
