(15-025) ○○○ 오피스텔 공사장 타워크레인 격임 사고

공사명	○○○ 오피스텔 신축공사		
사고일시	2015년 11월 22일(일) 11:49분경	기상상태	흐림
소재지	경남 거제시 옥포동	사고 종류	격임
구조물 손실	-	인적피해	-
장비 손실	타워크레인	안전관리계획서 수립 대상 여부	해당(○), 해당없음()

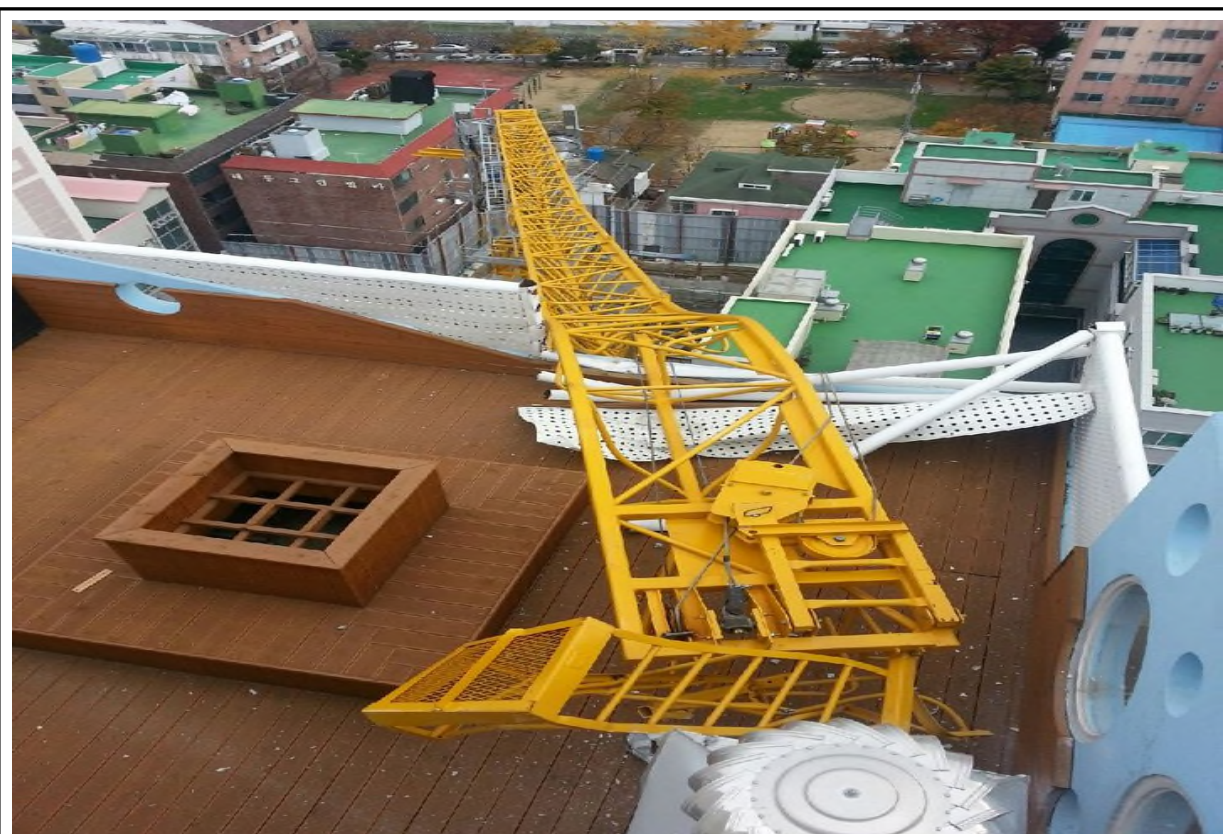
사고 사진

사고현장

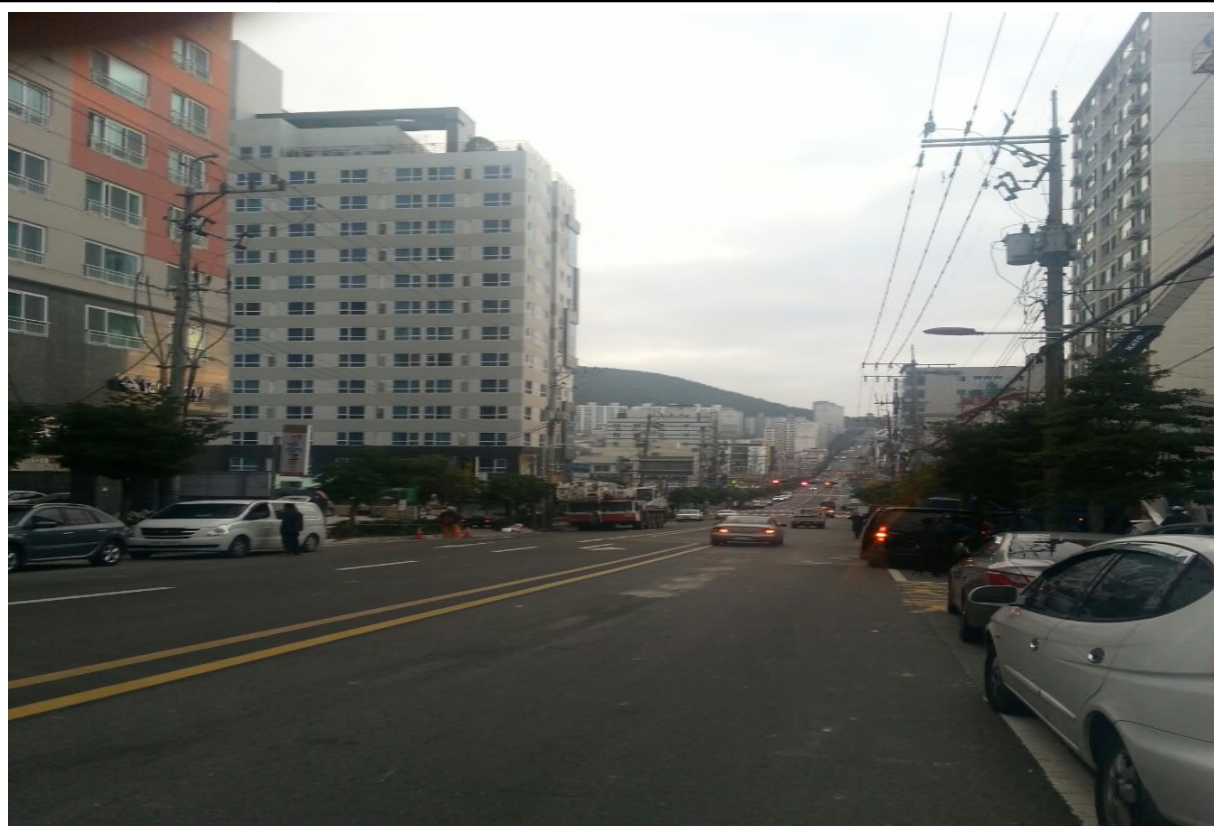
사고 사진

사고현장(통행 재개)
