(건축-009) ○○물류센터현장 타워크레인 전도사고

공사명	○○물류 ○○ 농수산물 종합유통센터 신축공사		
사고일시	2017년 12월 9일(토) 13:11분경	기상상태	맑음
소재지	경기도 용인시	사고 종류	넘어짐(전도)
구조물 손실	-	인적피해	사망 3명, 부상 4명
장비손실	타워크레인	안전관리계획서 수립 대상 여부	해당(○), 해당없음()

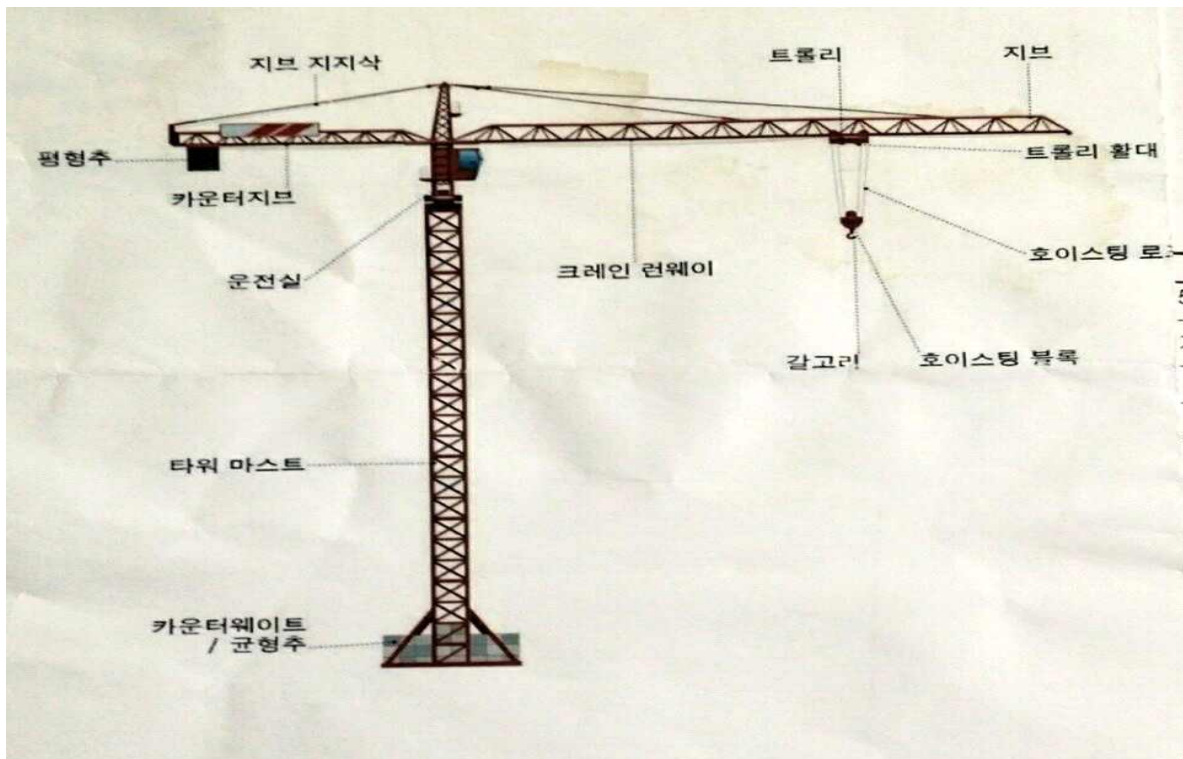
- 타워크레인 마스트 상승작업(13단 → 14단)을 위해 턴테이블을 상승하던 중 균형을 잃고 전도되어 11단 마스트 상부가 좌굴되어 지면으로 추락해 타워기사를 포함한 상승작업 중인 근로자 3명 사망, 4명 중상

- 마스트 상승(텔레스코핑)작업을 위한 턴테이블 상승작업 중에는 무게중심을 유지하기 위해 지브의 트롤리를 고정하여야 하나 지면의 작업팀장과 교신 오류로 트롤리가 전방으로 구동되며 균형을 잃고 전도된 것으로 추정

사고 사진 타워크레인 붕괴현황

- 산업안전보건기준에 관한 규칙 제141조에 의거하여 타워크레인 설치·조립·해체작업을 실시하는 경우에는 설치·조립 및 해체순서, 작업인원의 구성 및 작업근로자의 역할 범위 등의 작업세부 계획이 수립된 작업계획서를 작성하고 해당 근로자에게 알려 그 계획에 따라 작업을 실시하여야 한다.
- 작업구역에는 관계 근로자가 아닌 경우 출입을 금지하고 그 취지를 잘 보이는 곳에 공지하여야 한다.
- 규격품인 조립용 볼트를 사용하여 대칭되도록 차례로 결합, 분해하여야 한다.
- 기상상태가 불안정하거나 날씨가 몹시 나쁜 경우에는 해당 작업을 중지시켜야 한다.
- 크레인의 성능, 사용조건 등에 따라 충분한 응력(應力)을 갖는 구조로 기초를 설치하고, 기초부의 파손, 침하 등이 발생하지 않도록 조치한다.

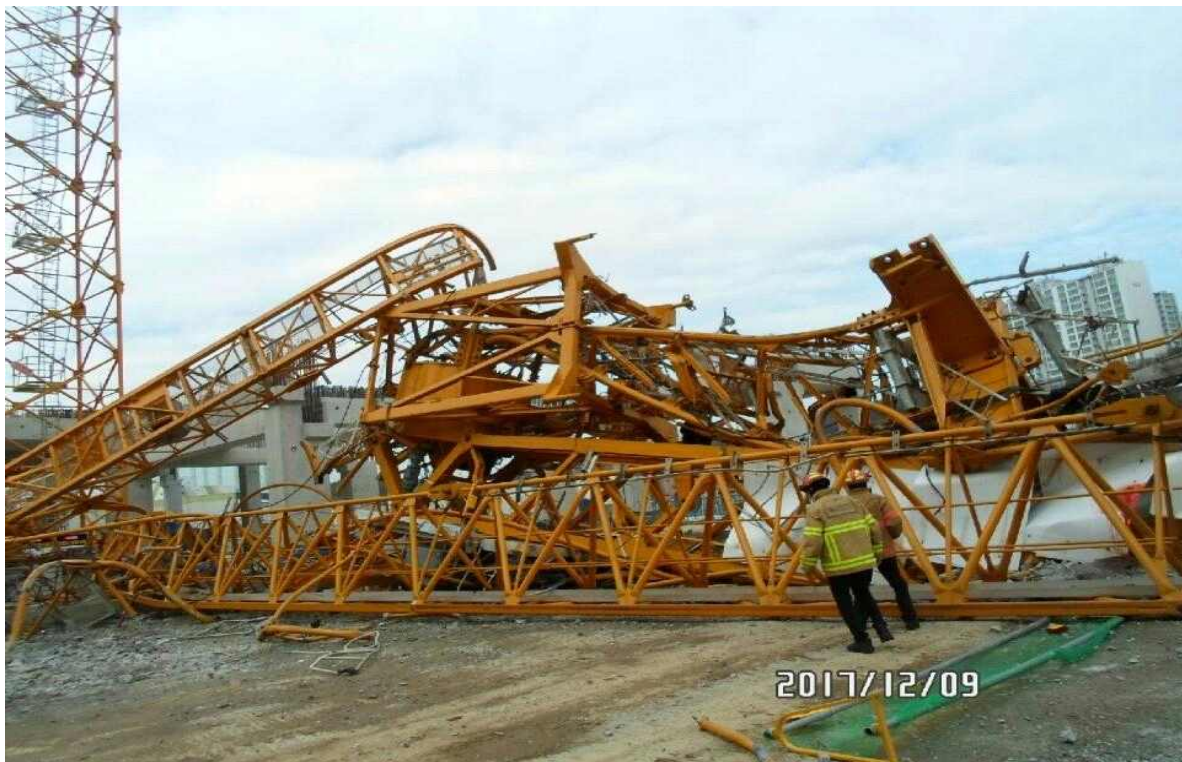
사고 사진 타워크레인 붕괴현황
