## 2 2016년

### (16-001) ○호선 ○○○○역 복선전철 환승통로 상부 지반침하

공사명	○○선 ○○~○○간 신설공사 제1-1A공구		
사고일시	2016년 01월 02일(토) 03:30분경	기상상태	맑음
소재지	서울시 용산구 용문동	사고 종류	침하
구조물 손실		인적피해	인명피해 없음
장비 손실	-	안전관리계획서 수립 대상 여부	해당( ○ ), 해당없음( )

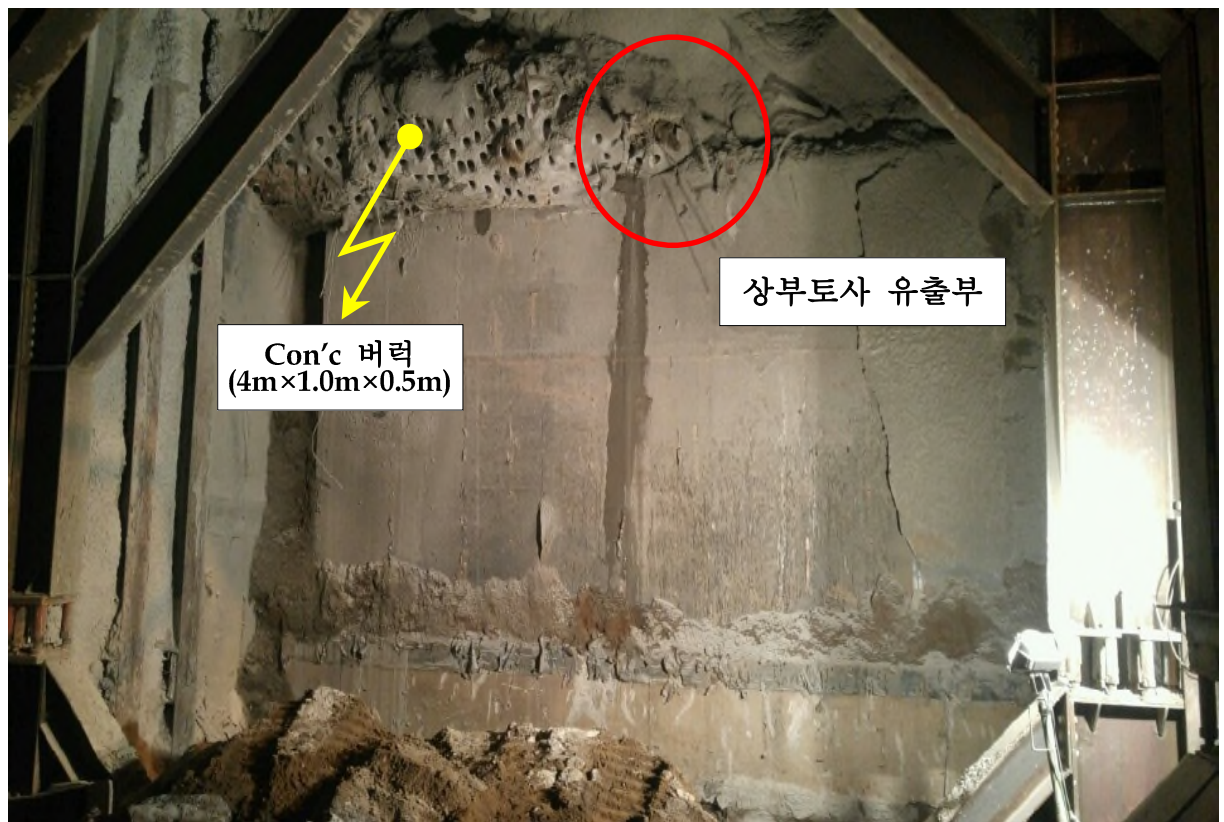
사고 사진

사고개요	<b>1 공사개요</b> <ul style="list-style-type: none"> <li>공사종류: 철도터널</li> <li>규모: 터널 길이 400m, 개착BOX 길이 629m, U-TYPE 길이 140m, 효창정거장 1식, 환기구 4개소, 노반정리 1식</li> </ul>
	<b>2 사고경위</b> <ul style="list-style-type: none"> <li>6호선(효창공원역)과 경의선(효창공원역)의 환승통로개설을 위하여 굴착작업 중 예기치 않은 콘크리트 덩어리(4m*1m*0.5m)가 발견되어 이를 제거하기 위해 천공기로 천공 후 파쇄작업 중 콘크리트 블록 상부토사가 유출(약 25m³)되어 공동이 발생되었으며, 인적, 물적 피해는 없음.</li> </ul>
	<b>3 사고원인</b> <ul style="list-style-type: none"> <li>지하연결통로개설을 위한 굴착작업 중 콘크리트 블록 상부토사의 유출로 지표면 하부에 잔존되어있는 공동에 의한 지표면 침하 및 동공 발생된 것으로 추정.</li> </ul>

사고현장 전경(상부토사 유출 위치)

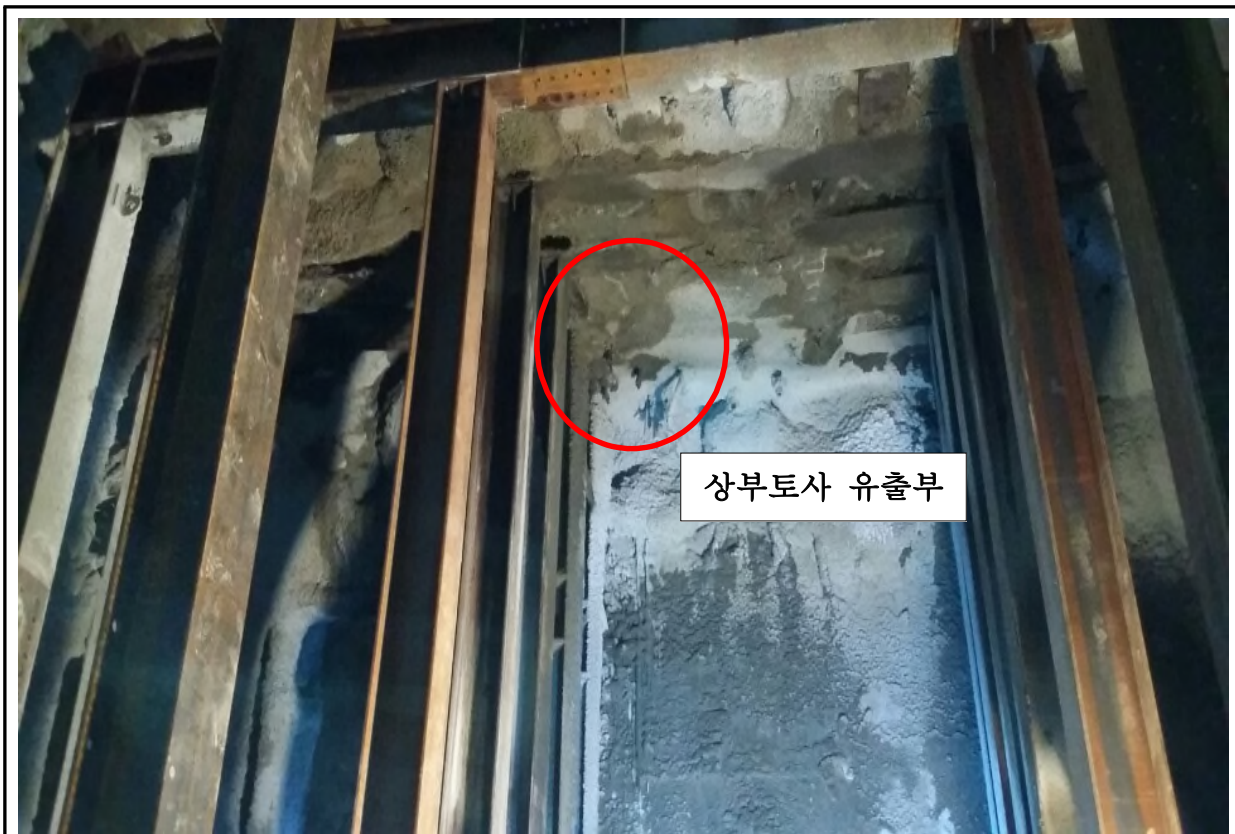
사고 사진

사고현장(지보재 보강후)

재발방지 대책	<ul style="list-style-type: none"> <li>지표침하는 <math>\pm 1.0\text{mm}</math> 이내의 오차를 유지할 수 있는 수직침하계 또는 수준측량 등으로 측정하며, 터널 내에서의 천단침하 측정과 동일한 수준점을 사용하여 측정결과의 상호 비교가 가능하도록 하여야 한다.</li> </ul>
	<ul style="list-style-type: none"> <li>지중침하는 반드시 지표침하 측정과 함께 시행되어야 하며 지표침하 측정과 동일한 정확도로 심도별 지반의 연직변위 양상을 확인할 수 있도록 하여야 한다.</li> </ul>
	<ul style="list-style-type: none"> <li>지표침하 측정이 필요한 경우에는 측점을 내공변위 측정과 동일한 단면의 터널 중심선상의 지표면에 배치하고 터널 축에 직각방향으로 여러 개의 측정을 거리별로 배치하여야 한다. 이 때 가장 바깥쪽 측점은 가능한 한 부동점이 되도록 계획한다.</li> </ul>
	<ul style="list-style-type: none"> <li>계측결과는 측정일자, 경과일수, 막장면(굴진면) 이격거리(상반, 하반 구분), 초기치, 금회 측정치, 누계 측정치를 정해진 양식에 계측 항목별로 별도로 정리하여야 하고, '시간(경과일수)-계측치'와 '막장면 이격거리-계측치'를 그래프로 표시하여 계측치의 변화경향을 신속히 파악할 수 있도록 하여야 한다.</li> </ul>

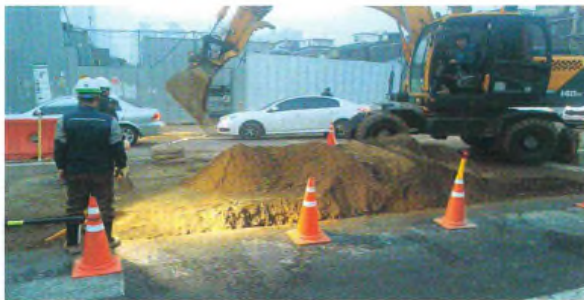
☐ 줄파기

사고현장(투수테스트 및 보수)

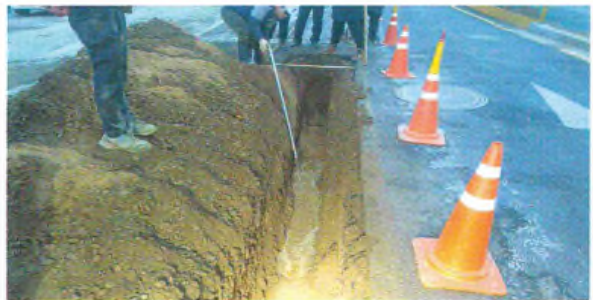
☐ 투수 테스트

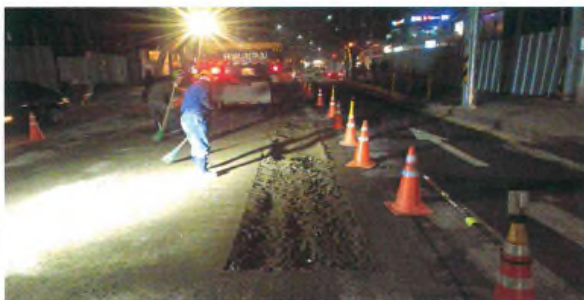
☐ 줄파기 구간 다짐

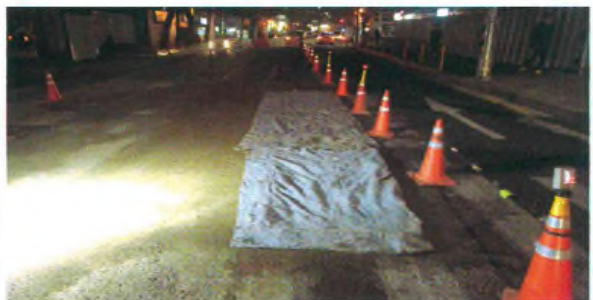
☐ 포장 전 임시 덮개 설치
