(15-005) ○○신도시 아파트 신축공사현장 펌프카 아웃트리거 침하사고

공사명	○○신도시 관동동 지역주택조합 아파트 신축공사		
사고일시	2015년 04월 16일(목) 09:45분경	기상상태	흐림
소재지	경남 김해시 관동로	사고 종류	침하
구조물 손실	-	인적피해	사망 1명
장비 손실	펌프카	안전관리계획서 수립 대상 여부	해당(○), 해당없음()

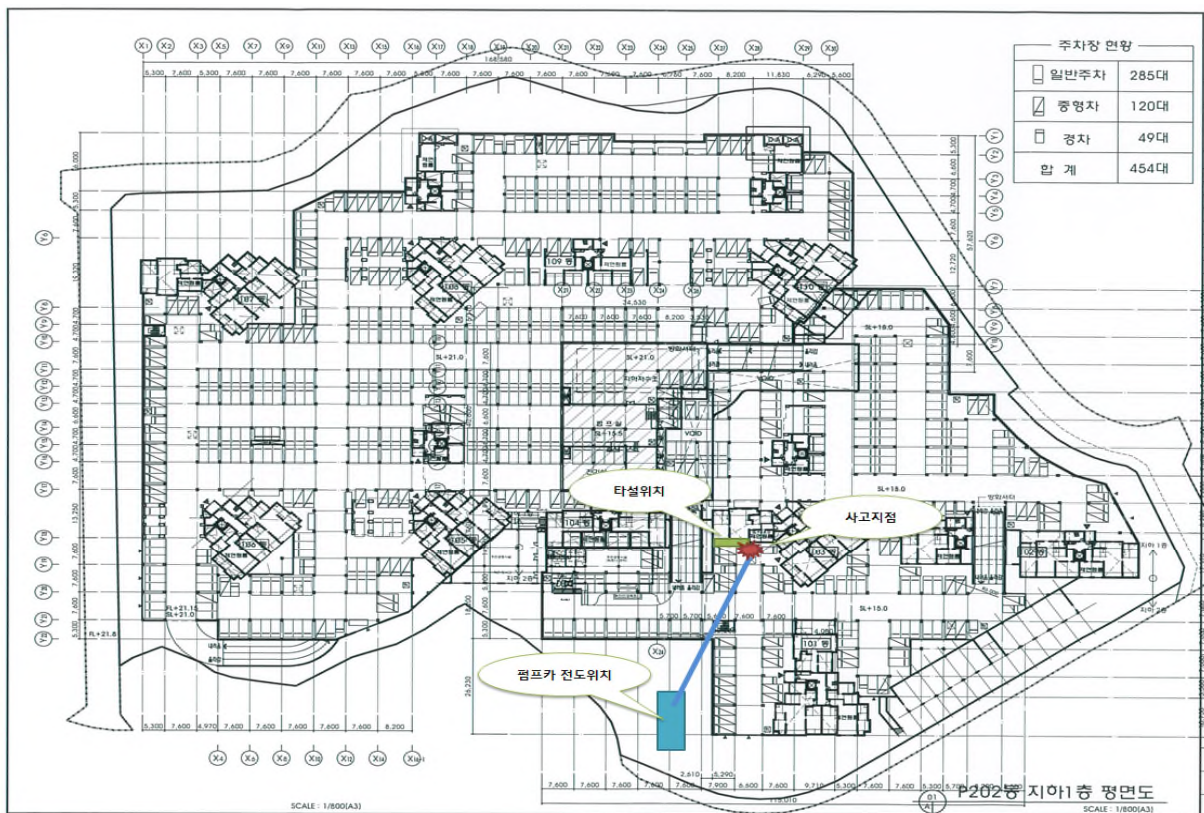
사고 사진

사고개요	<p>① 공사개요</p> <ul style="list-style-type: none"> 공사종류: 공동주택(다세대 주택) <p>② 사고경위</p> <ul style="list-style-type: none"> 주차장 콘크리트 타설을 위하여 펌프카를 설치하던 중 펌프카의 아웃트리거를 거치한 침하방지목의 파손으로 아웃트리거가 침하되면서 붐대에 가격되어 근로자 사망. <p>③ 사고원인</p> <ul style="list-style-type: none"> 아웃트리거 침하방지용 철판 및 침하방지목을 깔지 않은 상태에서 작업 진행.
------	--

재발방지 대책	<ul style="list-style-type: none"> 연약한 지반에 설치하는 경우에는 각부(脚部)나 가대(架臺)의 침하를 방지하기 위하여 깔판·깔목 등을 사용할 것. 시설 또는 가설물 등에 설치하는 경우에는 그 내력을 확인하고 내력이 부족하면 그 내력을 보강할 것. 각부나 가대가 미끄러질 우려가 있는 경우에는 말뚝 또는 쐐기 등을 사용하여 각부나 가대를 고정시킬 것. 궤도 또는 차로 이동하는 향타기 또는 향발기에 대해서는 불시에 이동하는 것을 방지하기 위하여 레일 클램프(rail clamp) 및 쐐기 등으로 고정시킬 것. 버팀대만으로 상단부분을 안정시키는 경우에는 버팀대는 3개 이상으로 하고 그 하단 부분은 견고한 버팀·말뚝 또는 철골 등으로 고정시킬 것.
------------	---
