(건축-008) 업무시설 철거현장 붕괴사고

공사명	○○동 ○○-○외 1필지 철거공사		
사고일시	2019년 7월 4일(목) 14:23분경	기상상태	맑음
소재지	서울시 서초구	사고 종류	무너짐(붕괴·도괴)
구조물 손실	-	인적피해	사망 1명, 부상 3명
장비 손실	-	안전관리계획서 수립 대상 여부	해당(), 해당없음(○)

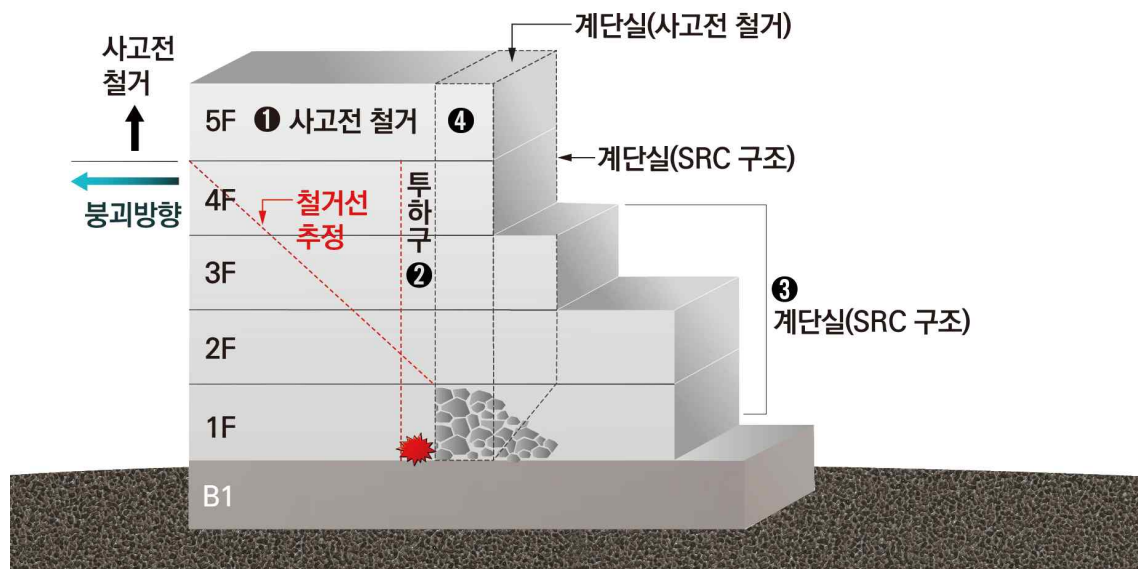
- 철거공사를 시작하며 5층은 계획서대로 동바리를 지지한 상태에서 철거하였으나, 4층 이하는 지상에서 굴삭기를 이용하여 철거,
* 4~5층 : 하부 3개층 동바리 보강 후 내부에서 철거, 3층 이하 : 지상에서 철거
- 계단실 벽체를 선 철거함으로 인해 횡력에 대한 저항력이 저하된 상태에서 철거 중 발생하는 진동(충격)으로 부재간 연결부(기둥, 보, 슬래브)가 손상되었고,
- 배면측에 비해 붕괴방향 측에 미 철거된 부위가 많아 자중이 붕괴방향 측으로 편중된 상태에서 부재를 파쇄하는 과정에 반복적인 횡력이 작용하여 붕괴되었을 것으로 추정됨

사고 사진 사고현황 모식도

〈철거순서〉

① → ② → ③ → ④

- 해체공사 착수 전 시공사가 안전관리계획을 수립하여 발주청 및 인·허가기관에 제출·승인 받아야 한다.
- 구조물 해체 공사 전에 설계도면, 구조 계산서, 시방서, 공사비 내역서, 현장 설명서 등을 포함한 설계도서를 필히 작성하여 담당직원에게 승인을 받아야 한다.
- 설계도서의 보존 여부와 관계없이 현지조사를 실시하여 구조형식이나 증·개축에 대한 기록 등을 확인한 후 건물의 규모, 구조, 특징 등을 고려한 해체 수량의 산정이나 해체공법이 적정하게 선정되도록 해야 한다.

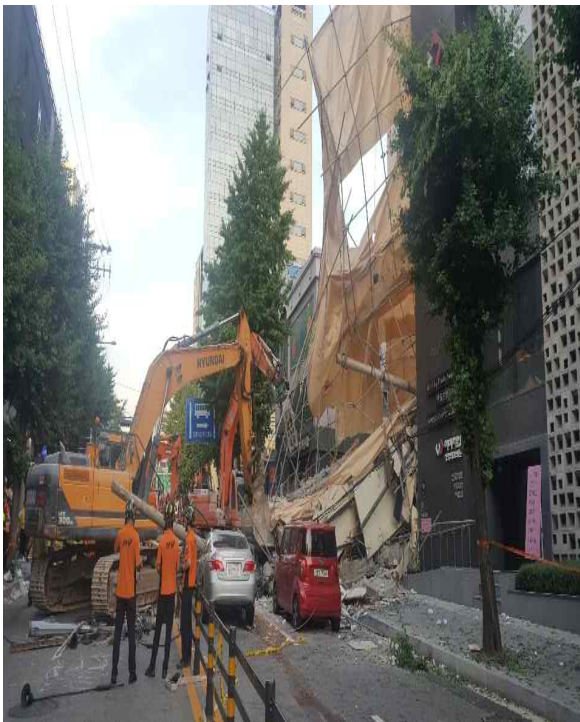
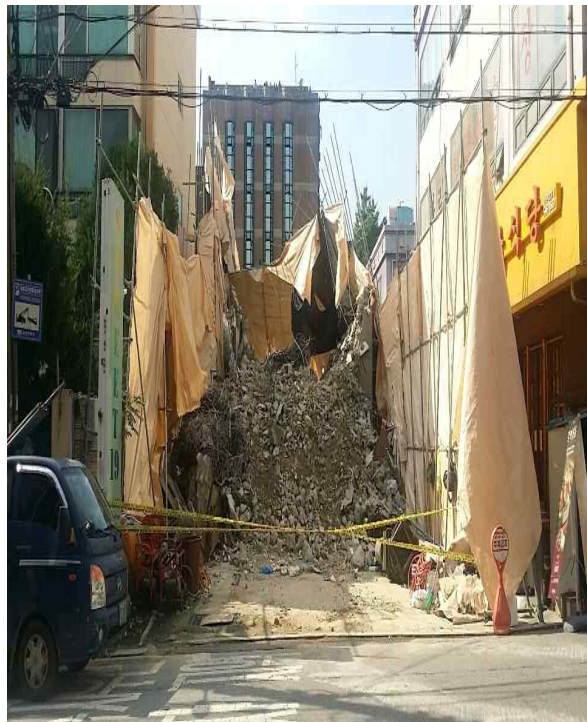
- 철거중인 건물이 도로측으로 붕괴되면서 운행하던 차량 3대가 매몰됨

사고 사진 사고현황(전면 및 후면)
