(15-002) ○○종합체육관 신축공사 지붕 붕괴사고

공사명	○○종합체육관 신축공사		
사고일시	2015년 02월 11일(수) 16:53분경	기상상태	흐림
소재지	서울시 동작구 사당3동	사고 종류	붕괴
구조물 손실	슬래브	인적피해	중상 3명, 경상 8명
장비 손실	-	안전관리계획서 수립 대상 여부	해당(○), 해당없음()

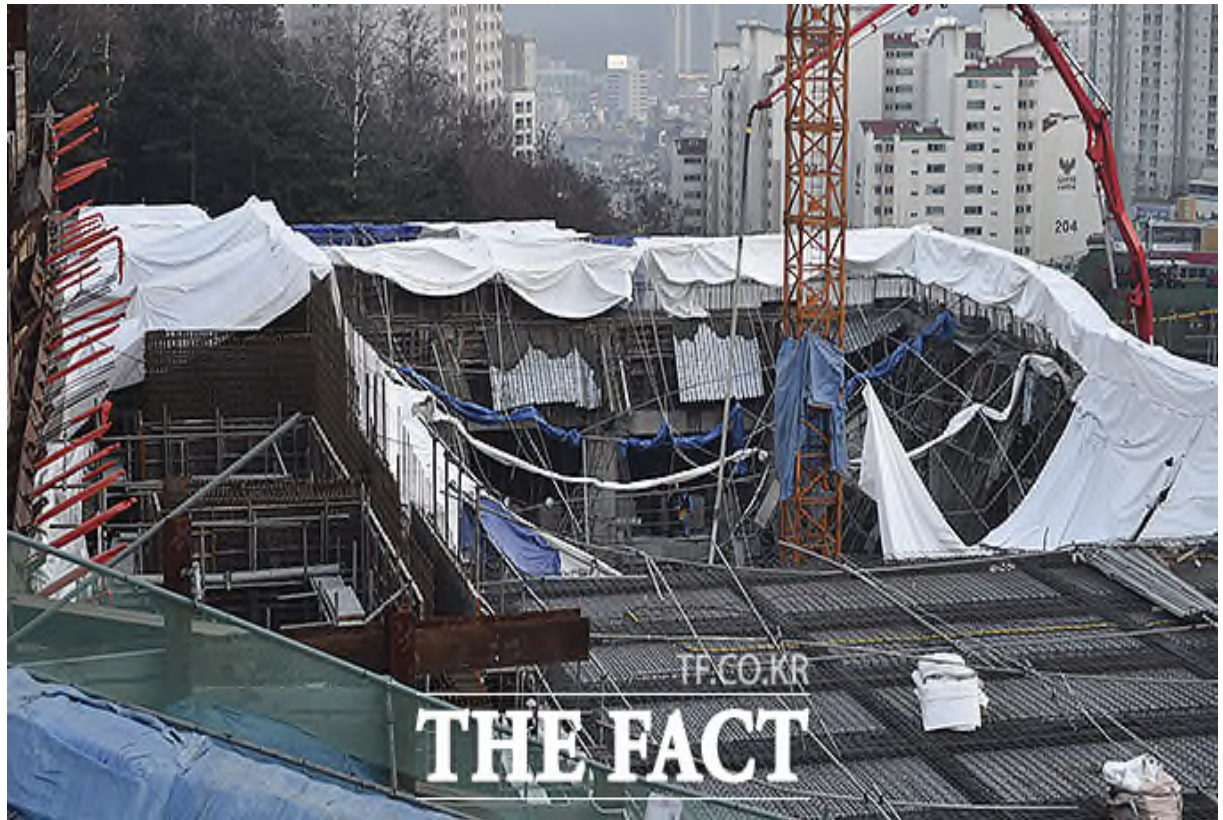
사고현장 전경

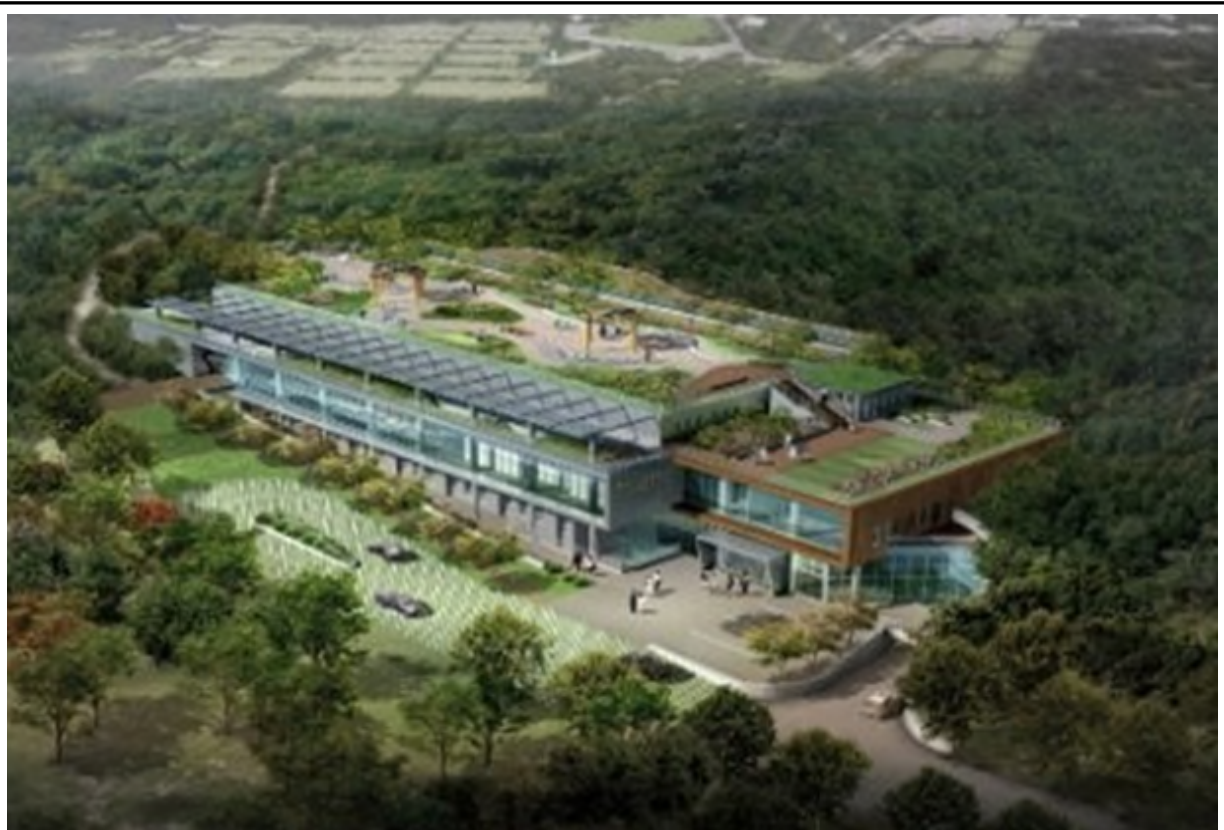
사고현장 조감도
