(토목-003) ○○국제대교 거더 붕괴사고

공사명	○○호 횡단도로 건설공사		
사고일시	2017년 8월 26일(토) 15:20분경	기상상태	맑음
소재지	경기도 평택시	사고 종류	무너짐(붕괴·도괴)
구조물 손실	거더 및 교각	인적피해	-
장비 손실	-	안전관리계획서 수립 대상 여부	해당(○), 해당없음()

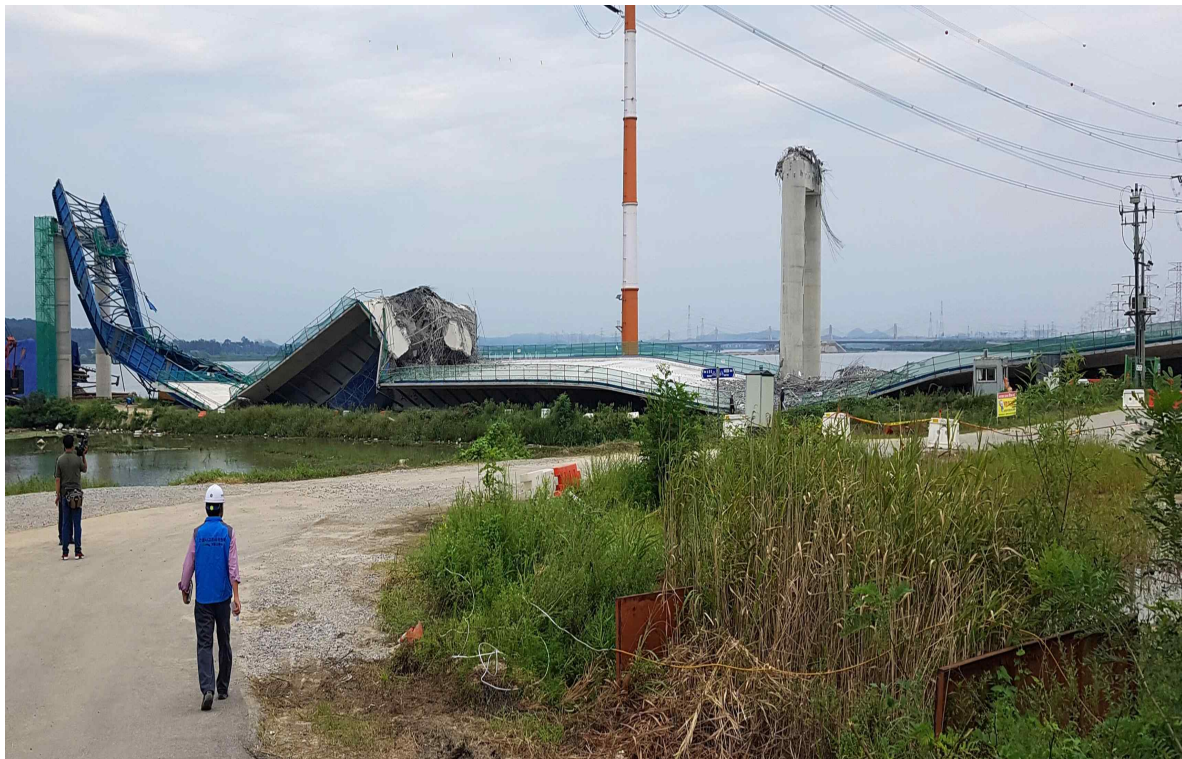
사고 사진 사고현장 전경

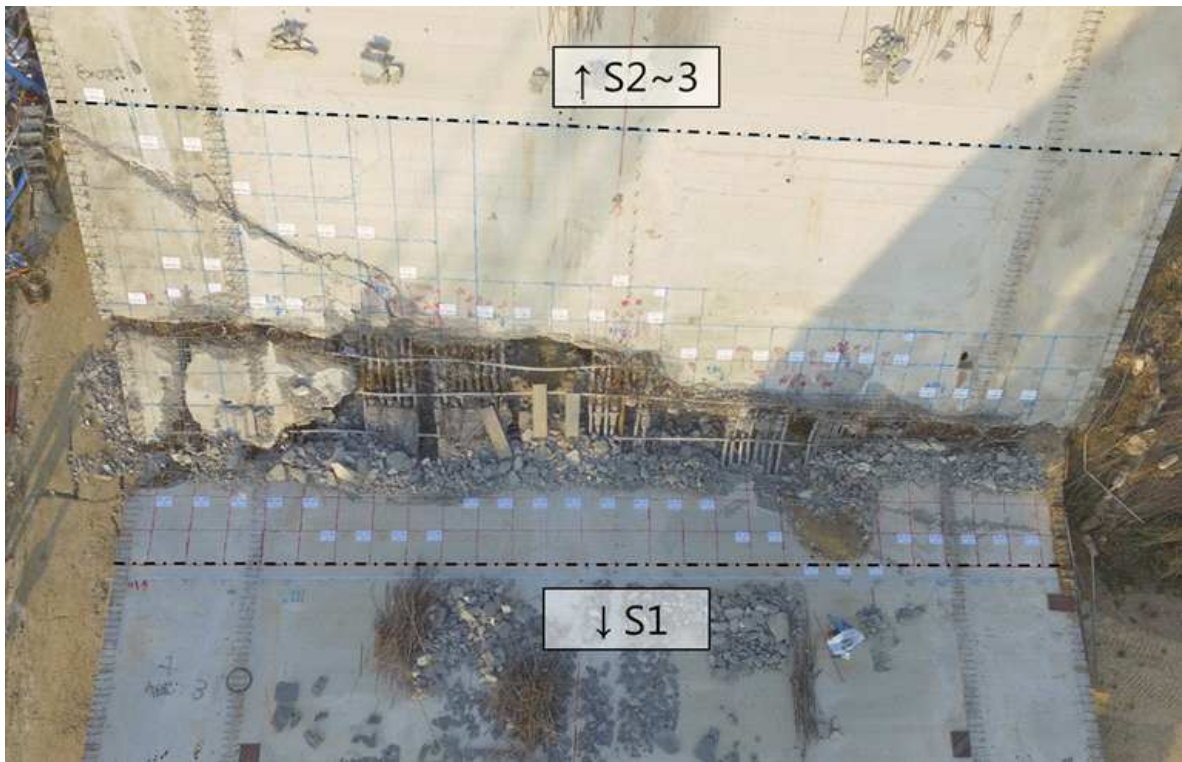
- 30m 단위의 세그먼트를 연속적으로 이어 붙이는 제작과정 중에 선행 제작된 세그먼트 접합면의 표면처리가 미흡하게 시공되어 신규 접합면의 정상적인 접착을 기대하기 어려운 상태였음
- 콘크리트 분할타설 시공이음부의 처리가 적절하게 시행되지 않아 심각한 신-구 콘크리트의 분리 현상이 발생함.
- 복부 전단철근은 U형상으로, 상단 단부에서 철근정착부가 135도 갈고리에 6d(철근직경)의 정착 길이로 설계되어 있으나, 실제 현장에서는 90도 갈고리에 정착길이를 4d 정도(설계기준 : 90도 갈고리인 경우 12d)로 제작하여 설치함
- PSC박스 거더의 세그먼트 제작시 규격관리가 적절히 시행되지 못하여 시공된 단면에서 시공 오차가 매우 크게 발생함
- PSC박스 거더의 제작, 긴장력 도입 및 압출과정에서 여러 종류의 균열 및 문제점이 발생하였으나, 면밀한 원인분석 및 근본적인 대책을 세우지 않았거나, 단순하고 소극적으로 대응
 - 외측벽체, 정착부, 기존보수부 등에 발생한 다양한 균열 및 균열주입보수 등
- 대부분의 시공 참여기술자들이 현장채용직(계약직)이며, 특히 전문성이 필요한 “공사”와 “품질” 업무에 투입된 대부분의 기술자 또한 현장 채용직으로 확인됨
 - 정규직 직원들은 현장소장과 총무 이외에는 대부분 “공무”에 투입되고 있어 공사 및 품질확보에 영향을 주었을 것으로 추정

사고 사진 1~2SEG 접합면 인근 힘파괴면

- 시공 및 감리자는 시공 전 설계도서 및 구조검토를 철저히 확인한 후 공사를 진행하여야 한다.
- 교량 공사중 세그먼트를 연속적으로 이어 붙이는 경우에는 부착력을 높이기 위해 접합면의 표면 처리 및 접합부 인근에 다량의 전단철근 배치 등이 있어야 하며, 현장타설 콘크리트의 품질 및 시공이음부에 대한 품질관리를 강화하여야 한다.
- PSC박스거더의 세그먼트 제작 시 철저한 규격관리를 실시하여야 한다.
- ILM 추진코 및 슬라이딩 패드에 대한 설계기준의 보완이 필요하다.
- 시공 중 발생하는 심각한 이상징후가 발생한 경우에는 반드시 구조안전검토 등을 통한 철저한 시공관리가 필요하다.

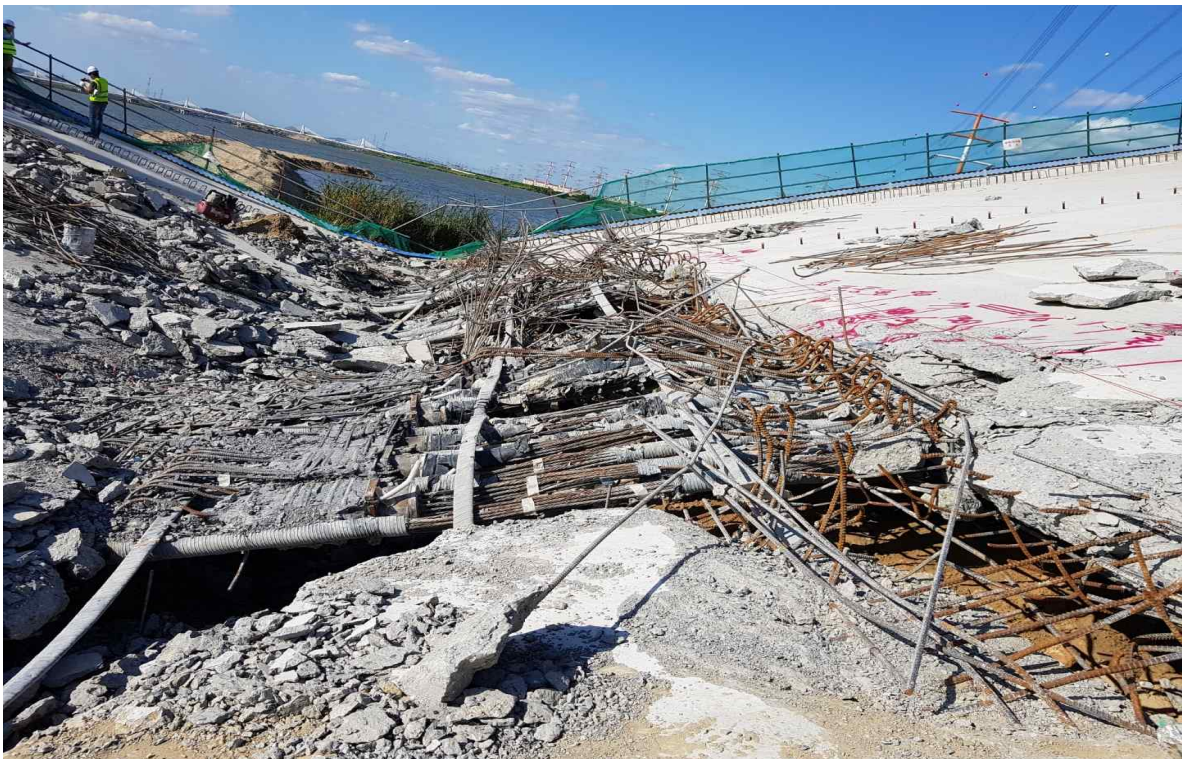
- 2실 3벽체를 가지는 PSC박스 거더로 설계하면서 받침을 2개의 외측벽체 하부에만 설치하고, 중앙벽체에는 매 경간별로 2개의 출입구를 설치하도록 하였으나, 시공단계 구조검토에서 중앙벽체를 유효단면으로 포함함.
- PSC박스 거더의 단면을 설계하는 과정에 텐던과 정착구 및 보강철근의 규격과 거더의 단면 크기, 특히 상부슬래브의 크기가 적절하지 못하였고, 정착부 보강용 나선철근의 규격을 배치 가능한 최대 크기로(직경 200mm)로 설계하였으나, 적정규격의 정착구를 구할 수 없어 시판되고 있는 직경 12.7mm-19가닥에 대한 정착구를 적용함으로써 직경 200mm 보강용 나선철근의 정착이 제대로 이루어지지 않음

사고 사진 1~2SEG 접합면 인근 우측 상부슬래브 힘파괴면
