(건축-001) ○○아파트 타워크레인 전도사고

공사명	○-○블록 아파트 건설공사		
사고일시	2017년 5월 22일(월) 16:50분경	기상상태	맑음
소재지	경기도 남양주시	사고 종류	넘어짐(전도)
구조물 손상	슬래브	인적피해	사망 3명, 부상 2명
장비 손실	타워크레인	안전관리계획서 수립 대상 여부	해당(○), 해당없음()

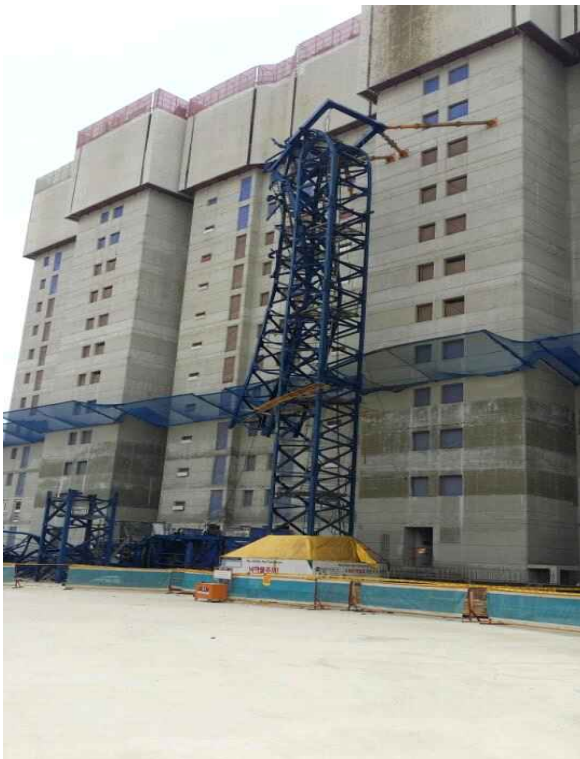
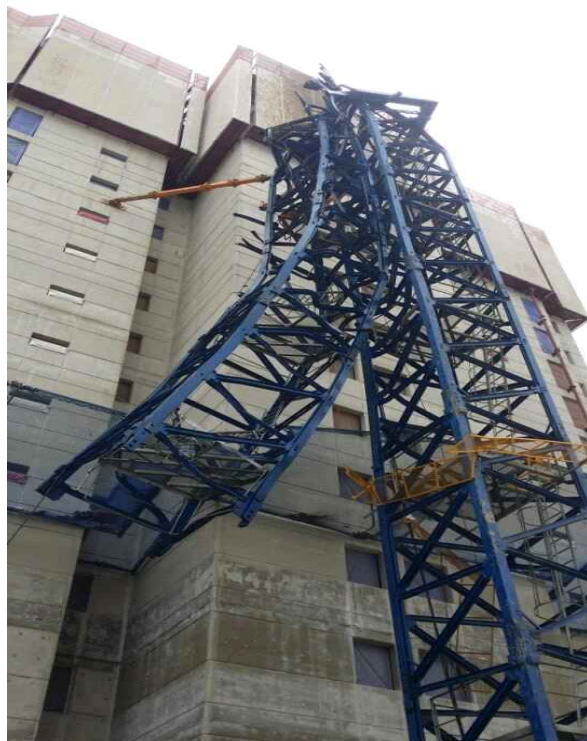
사고 사진 사고현황(타워크레인 마스트 현황)

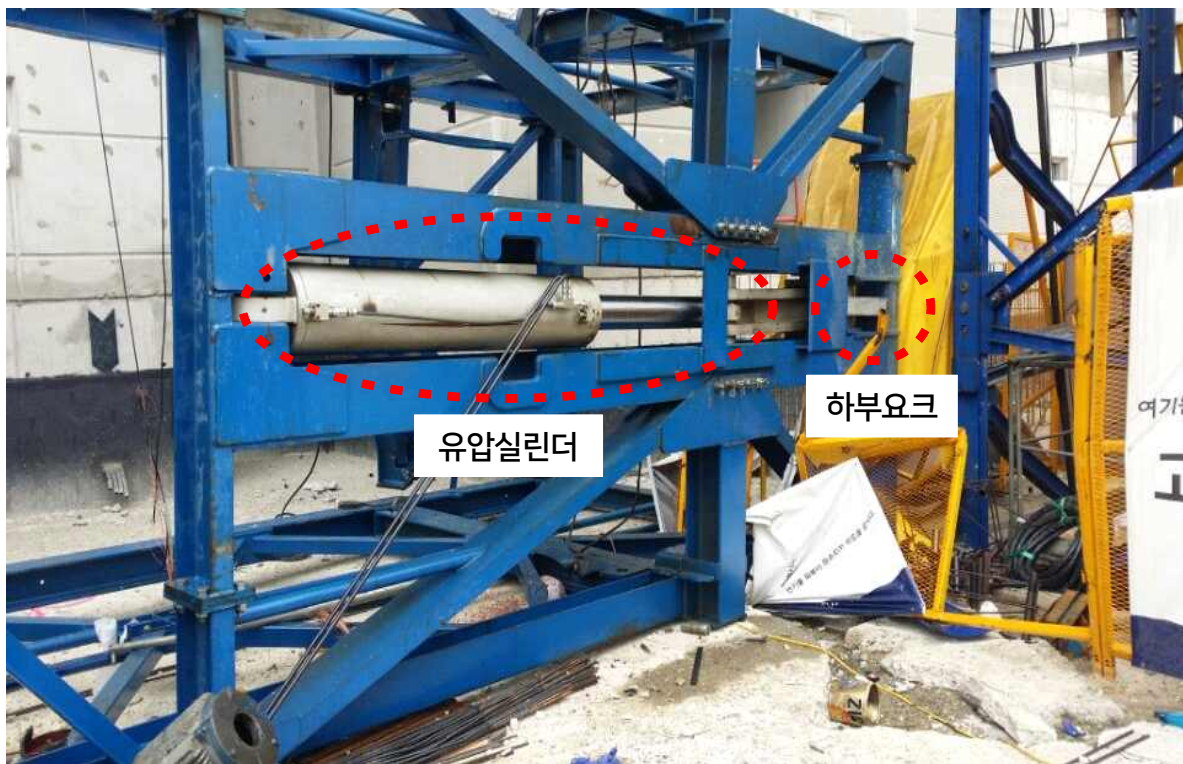
사고 사진 사고현황(텔레스코핑 케이지 유압장치)

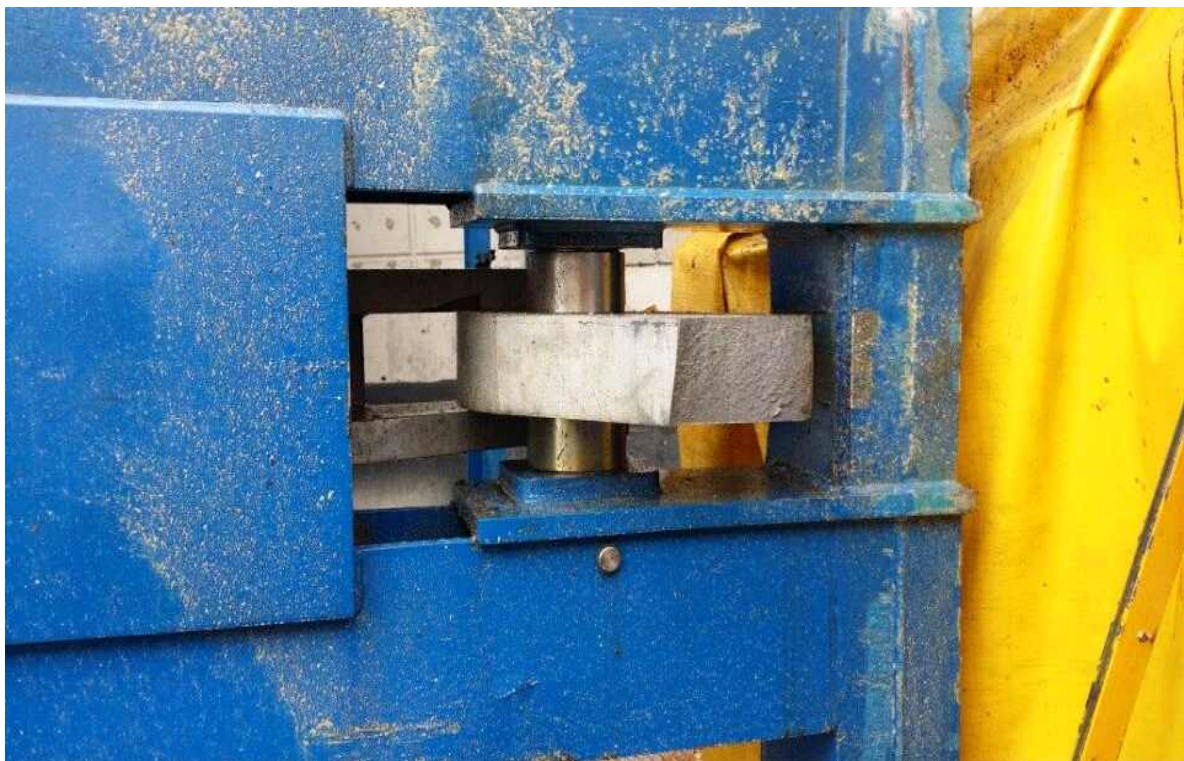
- 수입산 순정 부품(요크)이 아닌 국내 철공소에서 제작한 비순정 부품을 사용함으로써 압력을 견디지 못하고 파손됨.

사고 사진 사고현황(유압장치 하부요크 파손)

- 산업안전보건기준에 관한 규칙 제141조에 의거하여 타워크레인 설치·조립·해체작업을 실시하는 경우에는 설치·조립 및 해체순서, 작업인원의 구성 및 작업근로자의 역할 범위 등의 작업 세부 계획이 수립된 작업계획서를 작성하고 해당 근로자에게 알려 그 계획에 따라 작업을 실시하여야 한다.
- 규격품인 조립용 볼트를 사용하여 대칭되도록 차례로 결합, 분해하여야 한다.
- 작업구역에는 관계 근로자가 아닌 경우 출입을 금지하고 그 취지를 잘 보이는 곳에 공지하여야 한다.
- 기상상태가 불안정하거나 날씨가 몹시 나쁜 경우에는 해당 작업을 중지시켜야 한다.
- 크레인의 성능, 사용조건 등에 따라 충분한 응력(應力)을 갖는 구조로 기초를 설치하고, 기초부의 파손, 침하 등이 발생하지 않도록 조치한다.
- 작업 전 일상안전점검 등을 실시하여 이상 여부를 확인하도록 한다.
