(건축-005) 상가 신축현장 타워크레인 전도사고

공사명	○○ 중심상업지구 ○-○블럭 ○○플러스 공사		
사고일시	2017년 8월 7일(월) 14:30분경	기상상태	맑음
소재지	경기도 하남시	사고 종류	넘어짐(전도)
구조물 손상	-	인적피해	-
장비 손실	타워크레인	안전관리계획서 수립 대상 여부	해당(○), 해당없음()

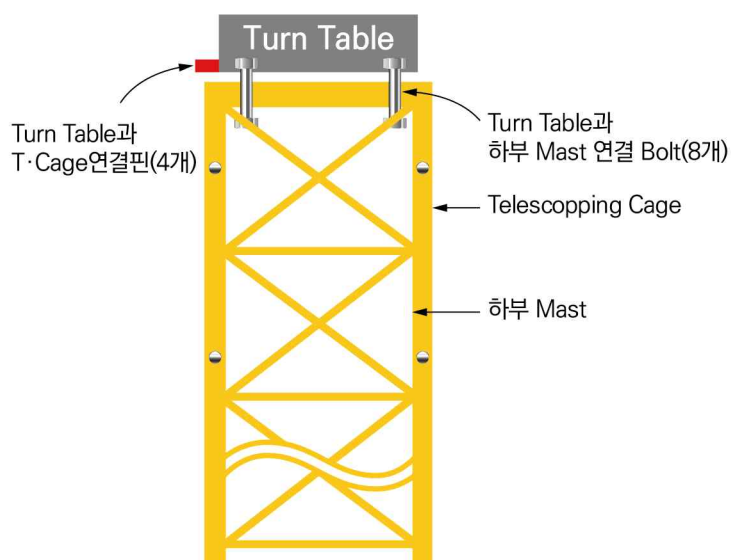
- 타워크레인의 인상작업을 실시하기 위해 텔레스코핑 마스트와 턴테이블을 연결하는 핀 4개 중 2개만 체결된 상태에서 하부 마스트와 턴테이블을 연결하는 볼트 8개를 해체하고 작업을 진행하던 중 상부구조물(턴테이블 위쪽)이 균형을 잃고 전도

- 인상작업 시 상부구조물과 텔레스코핑 케이지는 항시 총 4개의 핀으로 고정되어 있어야 하나 사고발생 당시 타 현장의 타워크레인 인상작업을 위해 필요한 장비 부속(핀 2개)을 사고발생 현장의 장비에서 가져가서 2개의 핀만 체결.
- 작업자는 작업순서를 인지하고 작업을 수행하여야 하나 인상작업시 체결되어 있어야 하는 상부 구조물과 텔레스코핑 케이지 핀의 체결상태(갯수)를 확인하지 않은 상태에서 상부구조물과 하부 마스트를 연결(고정)하는 볼트(총 8개)를 제거하고 작업을 진행하던 중 상부구조물이 균형을 잃고 전도

사고 사진 타워크레인 모식도

- 산업안전보건기준에 관한 규칙 제141조에 의거하여 타워크레인 설치·조립·해체작업을 실시하는 경우에는 설치·조립 및 해체순서, 작업인원의 구성 및 작업근로자의 역할 범위 등 작업세부계획이 수립된 작업계획서를 작성하고 해당 근로자에게 알려 그 계획에 따라 작업을 실시하여야 한다.
- 작업구역에는 관계 근로자가 아닌 경우 출입을 금지하고 그 취지를 잘 보이는 곳에 공지하여야 한다.

- 규격품인 조립용 볼트를 사용하여 대칭되도록 차례로 결합, 분해하여야 한다.
- 크레인의 성능, 사용조건 등에 따라 충분한 응력(應力)을 갖는 구조로 기초를 설치하고, 기초부의 파손, 침하 등이 발생하지 않도록 조치한다.
- 기상상태가 불안정하거나 날씨가 몹시 나쁜 경우에는 해당 작업을 중지시켜야 한다.

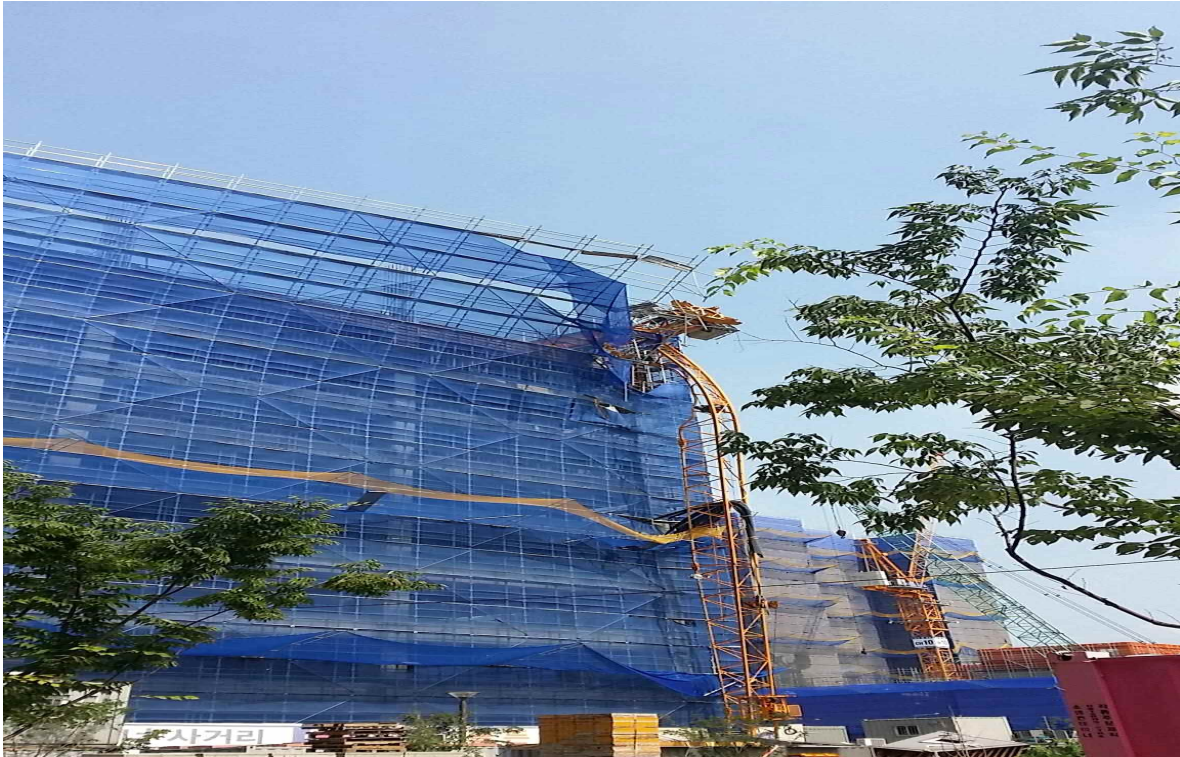
사고 사진 타워크레인 전도 현황

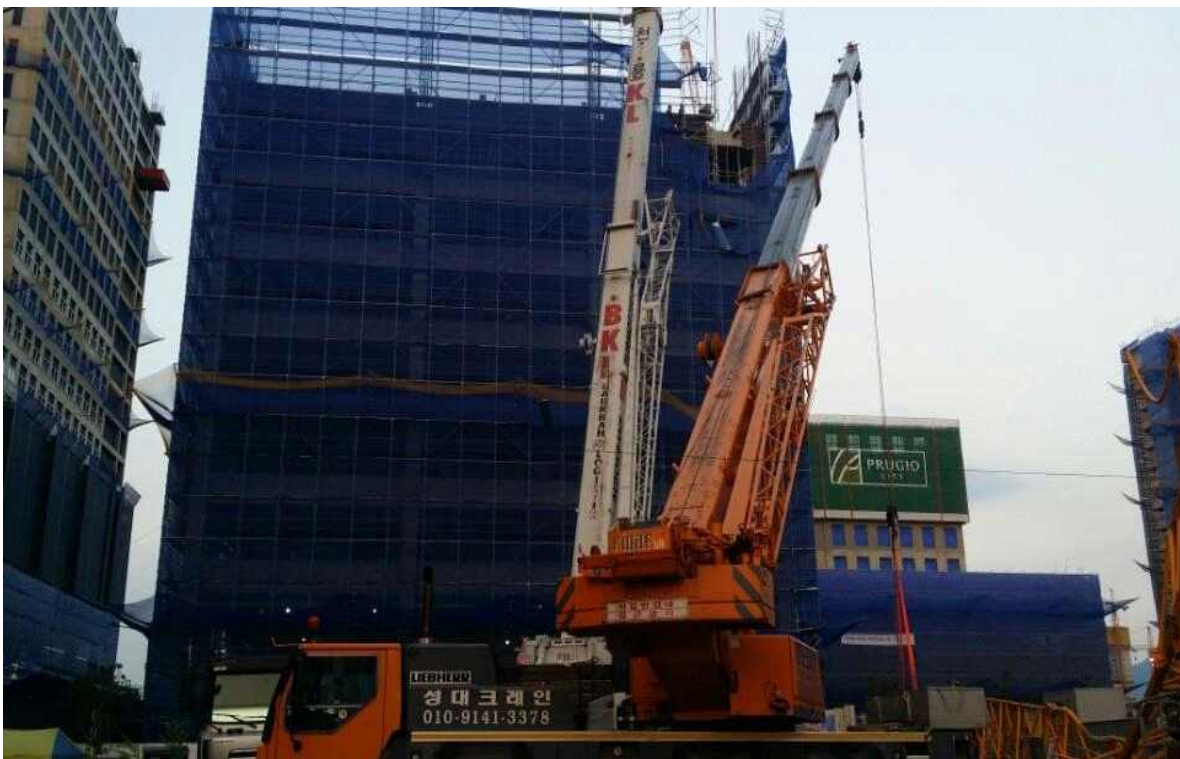
사고 사진 타워크레인 해체 현황
