항공기 사고 조사 보고서

착륙 중 장애물과 충돌 후 전도, 화재 발생

KA-32A, H9404

남극 장보고기지 아라온호 선상헬기장

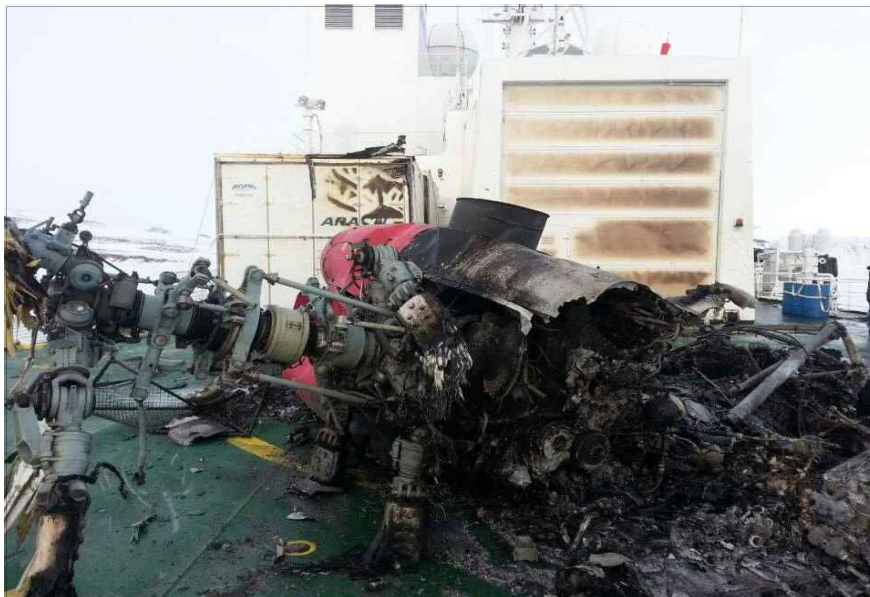
[그림 3] 사고 항공기 잔해

HL9404는 [그림 3]과 같이 선상헬기장에 전도된 후 발생한 화재로 전소되었다. HL9404는 기체보험¹⁴⁾, 승무원 및 승객보험¹⁵⁾, 대인·대물 등 제3자 피해보험¹⁶⁾에 가입되었고, 사고당일 보험은 유효기간¹⁷⁾ 내에 있었다.

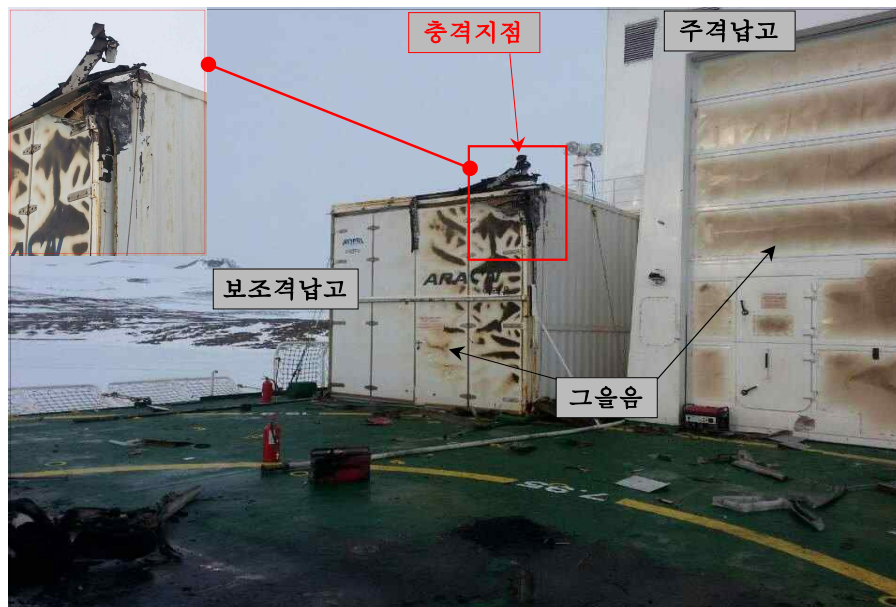
[그림 4] 주·보조격납고 손상 부위

선상헬기장에 있는 주 및 보조격납고는 HL9404의 주 회전익의 충격 및 화재로 인해 [그림 4]와 같이 구조물 손상과 그을음 손상을 입었고, 이 손상 이외의 시설피해는 발생하지 않았다.

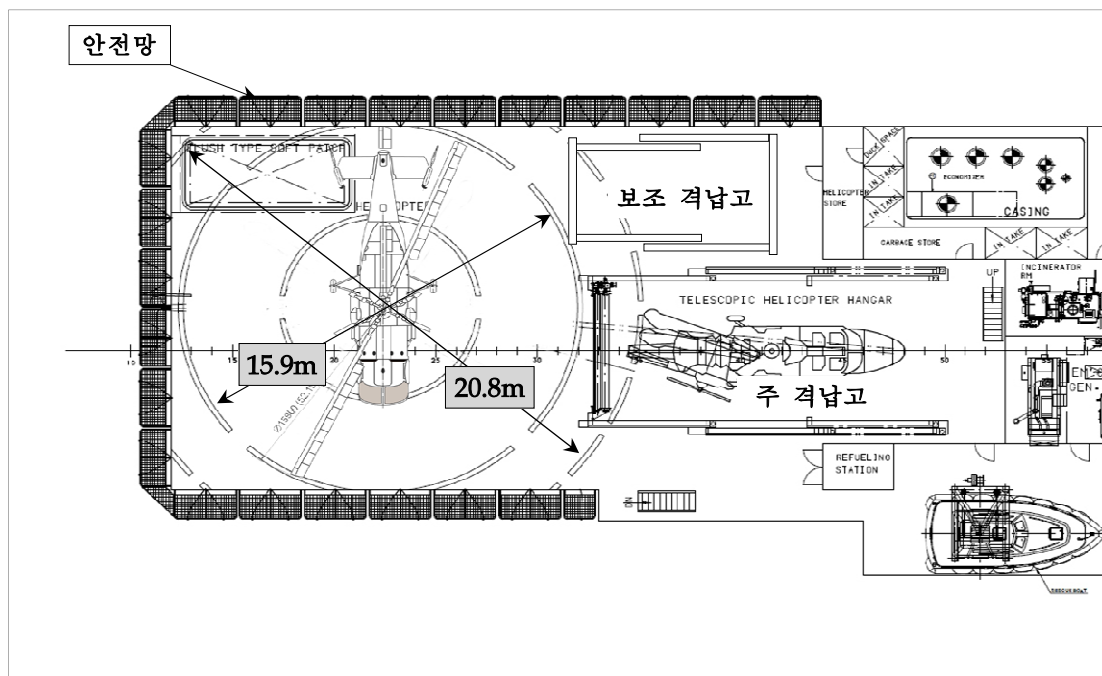
[그림 7] 보조격납고가 추가된 사고 당시 선상 헬기장

극지연구소는 장보고기지 건설을 위하여, 대형헬기(KA-32A) 1대만 운용하려던 최초 헬기운용계획을 변경하여 소형헬기(AS350) 1대를 추가 운용하는 것으로 변경하였다. 이를 위하여 극지연구소는 2009년 11월에 아라온호 선상 헬기장에 [그림 7]과 같이 주 격납고 옆 빈 공간에 소형 헬기용 보조 격납고를 추가로 설치하였다.

극지연구소는 보조 격납고를 장보고기지 건설 후, 곧 철거할 예정이었으

므로 임시 구조물로 판단하여 한국선급의 안전성 검사를 신청하지 않았고 검사를 받지도 않았다.

항공법 시행규칙 별표2(비행장 헬기장의 설치기준)에 따르면, 선상헬기장의 활주로는 항공기 크기의 1.2배이어야 한다고 규정되어 있다. 따라서 HL9404의 크기가 15.9m이므로 선상헬기장의 활주로는 19.08m 이상이어야 한다. 이 조건을 만족하며 이·착륙을 위해서는 격납고를 밀어 넣어야 하지만, 사고당시 아라온호의 주 및 보조격납고는 [그림 7]과 같이 선상헬기장 활주로 15.9m 직경 원까지 확장된 상태로 있었다.

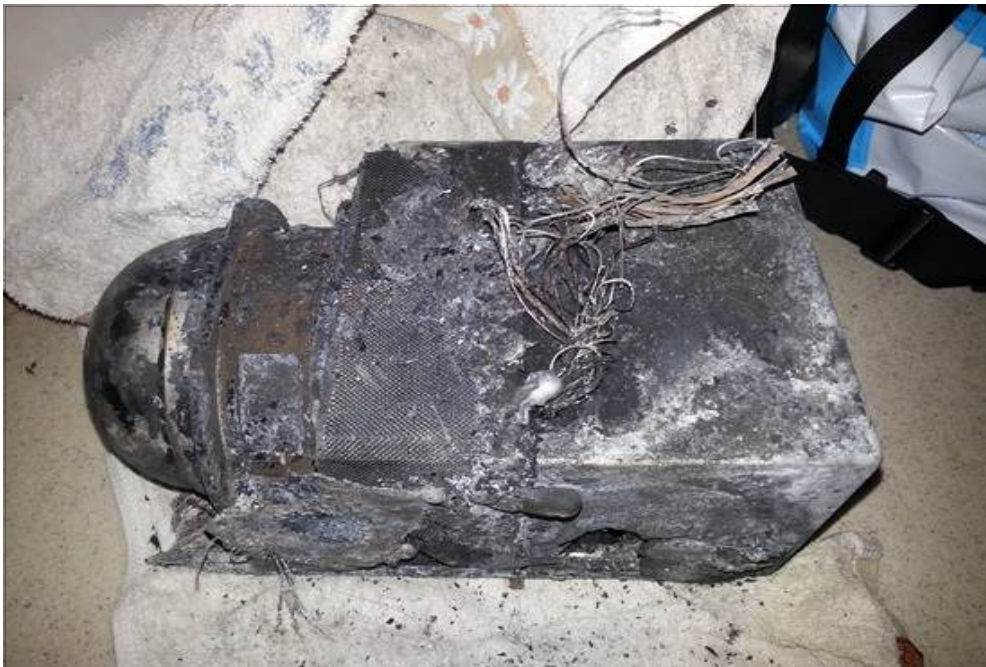
[그림 8] 비행자료기록장치 잔해

비행자료 기록장치는 사고 시 화재로 인하여 [그림 8]과 같이 외부케이스와 내부회로기관 부분은 완전히 소실되었고 CSMU³²⁾ 부분만 남아있었다. 위원회는 2014년 12월 26일 사고기 제작국인 러시아 사고조사위원회(IAC)³³⁾로 비행자료 기록장치를 보내서 원시자료(raw data)를 인출하였다.

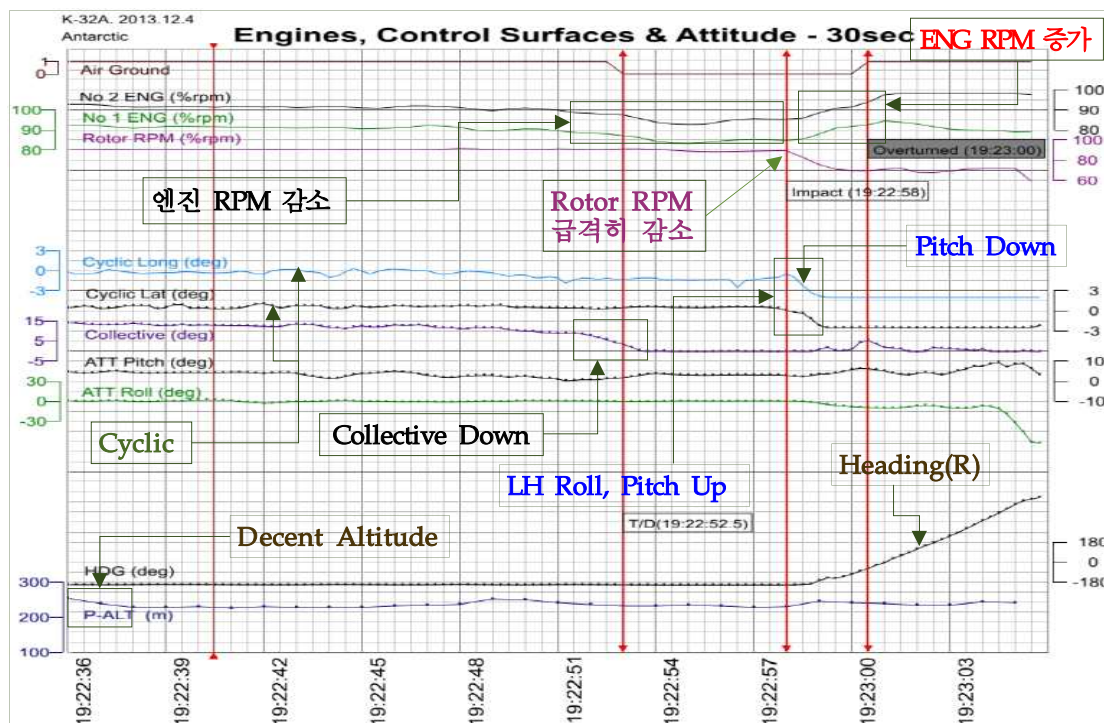
[그림 9] HL9404 비행기록장치 주요 파라메타

비행자료기록장치 자료에 따르면, HL9404는 사고 직전까지 엔진 및 주회 전익의 RPM이 정상적으로 작동하였으며, [그림 9]과 같이 조종간의 위치에 따른 항공기 자세의 변위도 일치하고 있었다.

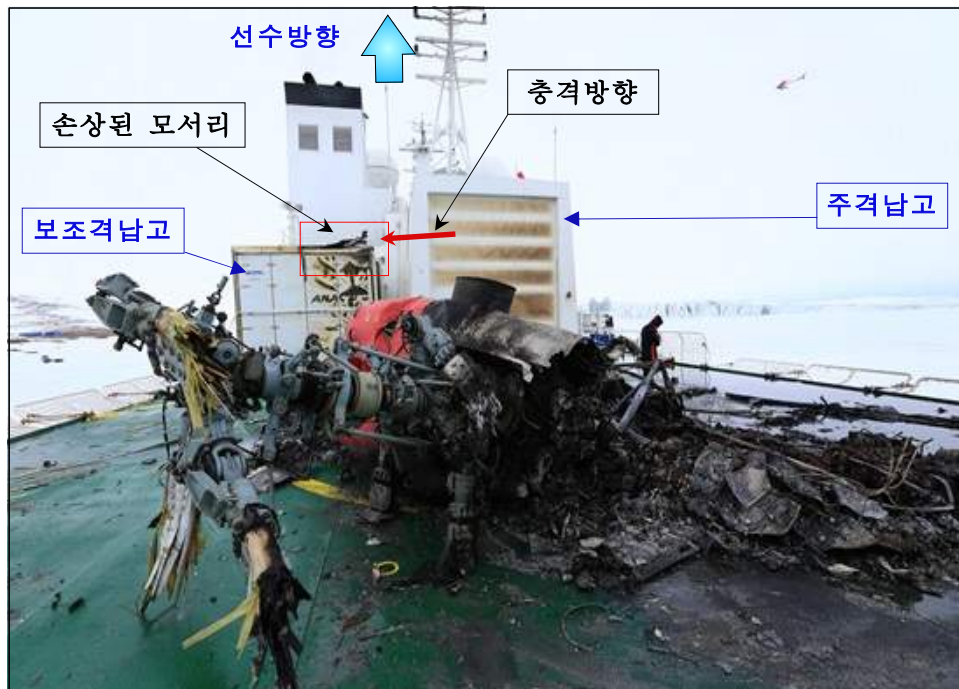
[그림 11] 진화작업 완료 후 잔해

그리고 선상헬기장 바닥에는 HL9404가 넘어지면서 주회전익에 충격되어 발생한 것으로 보이는 굽힘 손상이 여러 곳에서 발견되었으며, 보조격납고 우측 상부 모서리 L형 채널(channel)³⁵의 일부가 격납고 외피와 분리되었다.

주 및 보조 격납고의 출입문은 HL9404의 화재 시 열손상을 입어 갈색으로 그을려 있었다.

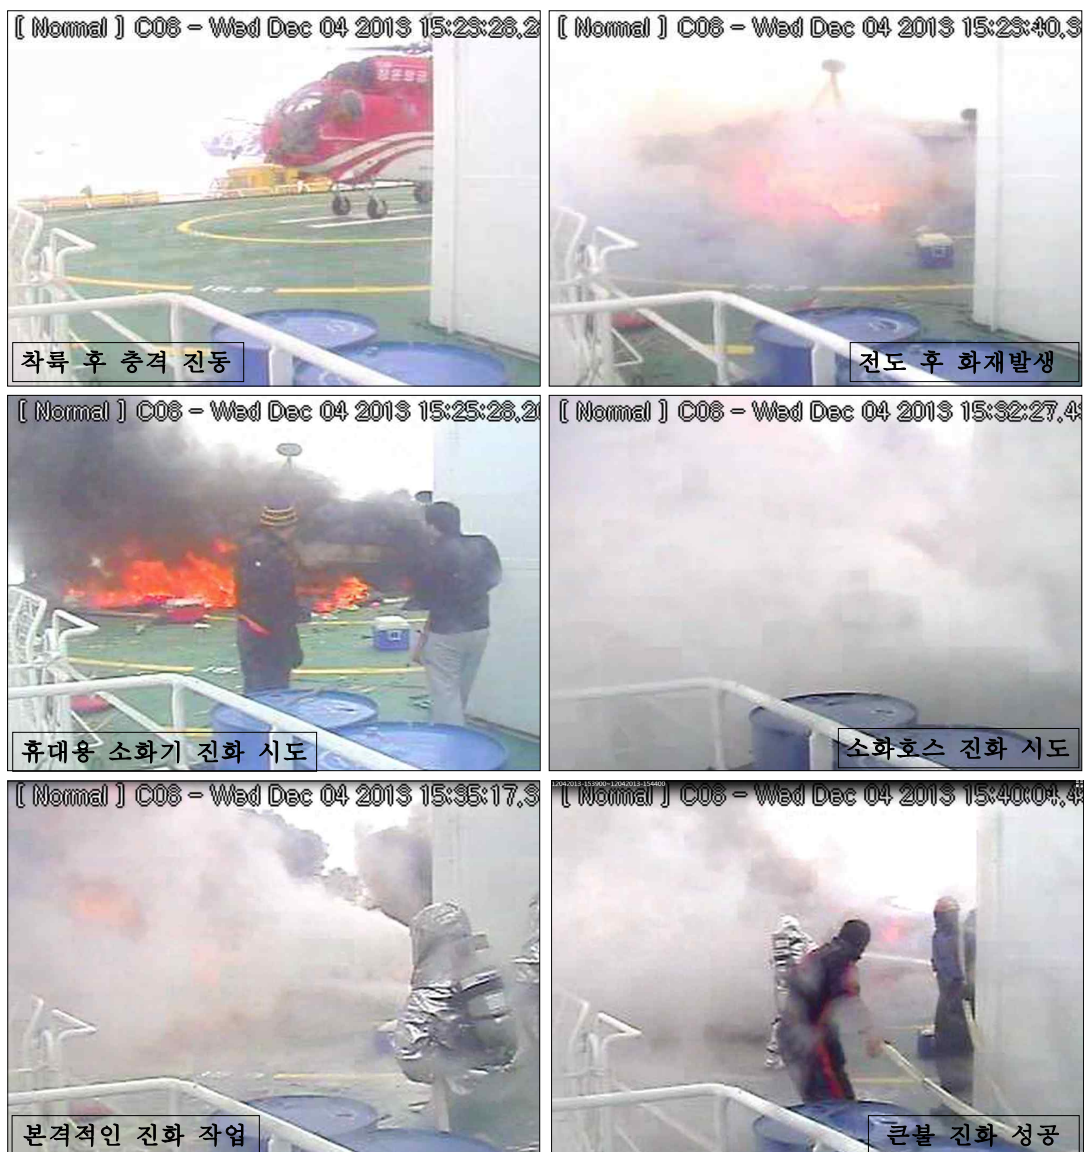
[그림 15] CCTV 주요순간 영상자료

19:22:45경 HL9404의 착륙장치가 선상헬기장 표면의 'H'표시 중앙에 닿았고, 19:23:00경 HL9404 동체의 착륙장치가 아래로 완전히 접지되는 순간 동체가 무엇인가에 충격되는 듯한 진동이 발생하였으며, 이어서 동체는 우측으로 선회되기 시작하였다.

우측으로 선회하던 HL9404의 동체는 기수가 들리면서 좌후방 주차륙장치만 선상헬기장에 접촉된 상태로 우측으로 2.5회전 후 좌로 전도되었다. 이어서 동체 좌측 배면에서 화재가 발생하였다. CCTV의 주요 순간 영상자료는 [그림 15]와 같다.

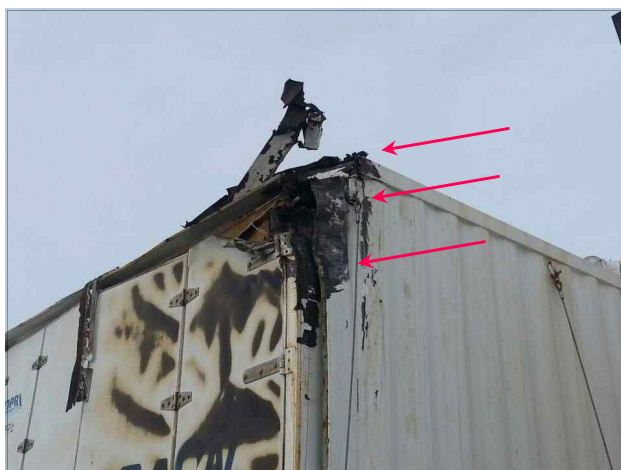
[그림 17] 보조격납고 손상 및 충격방향

아래온호에 설치된 보조격납고는 사고당시 선상헬기장 표시 중심으로부터 반경 15.9m 선까지 확장되어 있었으며, 주 격납고는 확장되어 있었긴 하지만 15.9m 선에는 미치지 못한 상태로 있었다.

또한 보조격납고의 상단 높이가 3.8m이며, KA-32 기종 회전익항공기 하부 주회전익의 높이⁴⁶⁾는 4.085m 이다. 그리고 보조격납고 우측 상부에 손상된 부위는 정면에서 봤을 때 [그림 17]과 같이 우측에서 좌측으로 날카로운 물체의 충격에 의해 손상되었다.

따라서 HL9404의 주착륙장치가 선상헬기장에 최초 접지하던 순간에는 주회전익이 보조격납고를 충격하지 않았지만, 착륙장치가 바닥에 접지 후 기장이 Collective를 내리면서 비행 중 원추현상(coning)으로 인해 위로 들러 올라간 회전익이 양력이 감소되어 수평선상까지 내려오고, 마스트의 기울기와 조종간의 변위량이 병합되면서 충격한 것으로 판단된다.

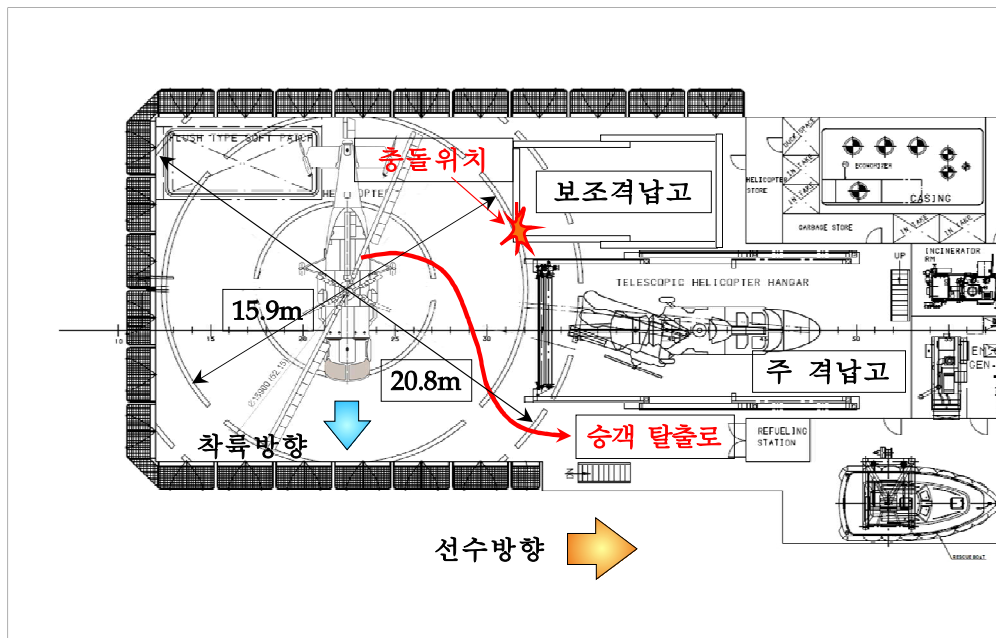
[그림 18] 항공기 착륙 방향과 충돌 위치

비록 아라온호에 설치된 CCTV의 영상자료 화면에 항공기 동체 전부가 보이는 것은 아닐지라도, 위의 사실들로 미루어 HL9404가 선상헬기장에 착륙하는 과정에서 [그림 18]과 같이 하부 주회전익의 끝이 보조격납고의 상부를 충격하였음을 알 수 있다.

이 충격으로 하부 주회전익에 회전부하가 증가하고, 이로 인해 상부 주회전익과의 토크(torque) 불균형이 발생하면서 항공기 동체가 우측으로 회전⁴⁷⁾하는 현상이 발생하였을 것이다.

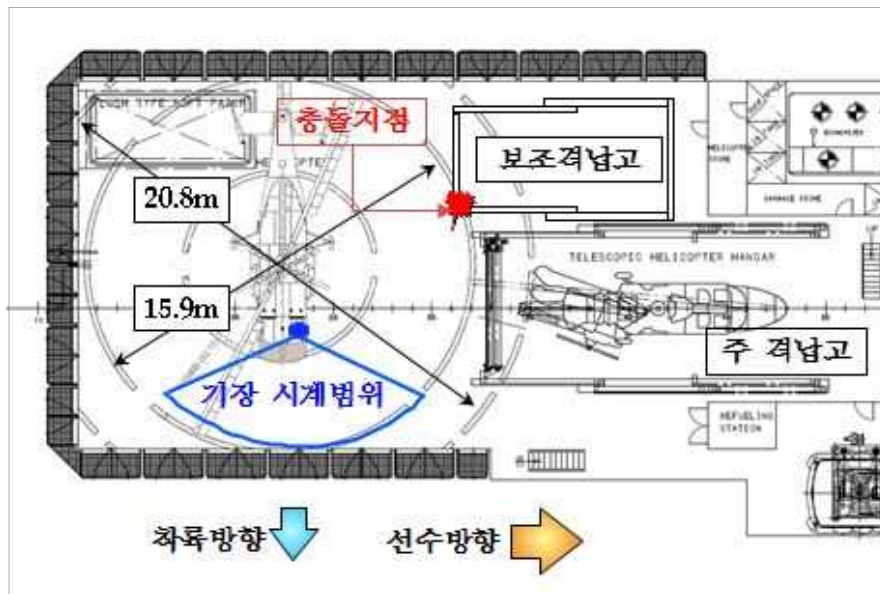
[그림 19] 기장의 시계범위 및 충돌지점

정상적인 인간의 시야가 약 120도라고 할 때, HL9404 기장석에서 정면으로 바라볼 경우 시야는 [그림 19]와 같다. 따라서 기장이 좌후방의 보조격납고를 지속적으로 경계하기 위해서는 인위적으로 시선을 좌로 약 90도 이상 돌려야 한다.

그러나 조종사가 착륙 접근 중 지속적으로 고개를 좌 또는 우측으로 90도 돌린 상태로 항공기를 조종한다는 것은 경계범위가 과도하게 넓어지게 됨으로써 적시에 장애물을 식별할 수 없게 되거나, 잘못된 조종반응을 일으킬 가능성이 있어 매우 위험한 일이다.

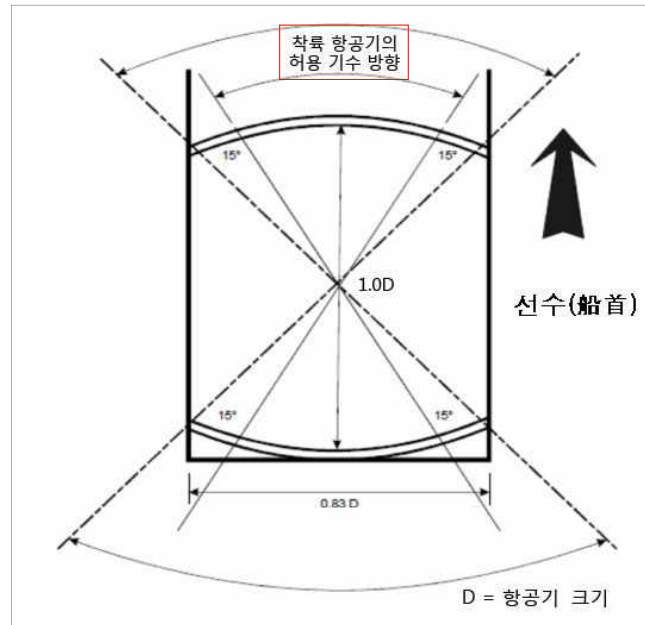
[그림 20] 선상헬기장 착륙허용 기수방향(적색 사각형)

일반적으로 선미에 선상헬기장이 설치되었을 경우, 특별히 바람의 방향이 착륙하기에 부적합할 경우를 제외하고는 [그림 20]과 같이 착륙항공기의 허용

기수방향은 선수 방향이다. 아라온호 선상 헬기장은 선미에 있었으므로 HL9404는 선수 방향으로 착륙하였어야 했다.

그러나 기장은 국토교통부 고시 ‘헬기장시설 설치기준’ 제34조에서 정한 ‘선상헬기장 착륙항공기의 허용 기수방향’과 다르게 착륙을 시도함으로써, 격납고 장애물을 지속적으로 감시하기 곤란한 상황이 조성되었다.
