증평 플라스틱 제품 제조공장 화재

2021년 1월 19일 화요일 11시 47분경 충청북도 증평군에 위치한 플라스틱 제품 제조공장의 작업장에서 원인 미상의 화재가 발생하였다.

이 화재는 발화 후 약 11시간이 경과된 후에 완전히 진압되었으며, 소방서 추산 약 40억원의 재산 피해가 발생하였다.

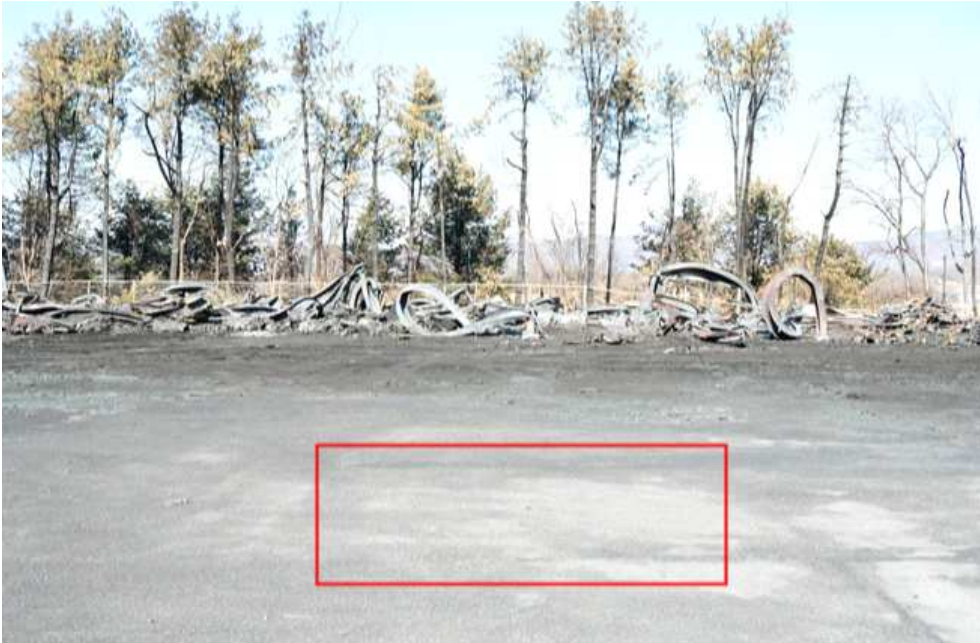
- 전처리 공정의 근무자가 화재 발생을 목격하였음.
- 전처리 공정에서 원인을 알 수 없는 점화원에 의하여 화재가 발생된 것으로 추정됨.

그림3. 최초 발화 지점(전처리 공정 부분)

- 전처리 공정은 전소된 상태로서 조사는 불가함.
- 전처리 공정은 LPG를 사용하는 지역으로서 점화원이 생산제품(가연물)과 접촉되지 않도록 요구되는 구역임.
- 화재 발생 당시 전처리 작업장 내 작업자는 잠시 자리를 비운 상태였음.
- 전처리 공정 내 원인 미상의 점화원에 의한 생산제품(가연물)에 착화된 것으로 추정됨.

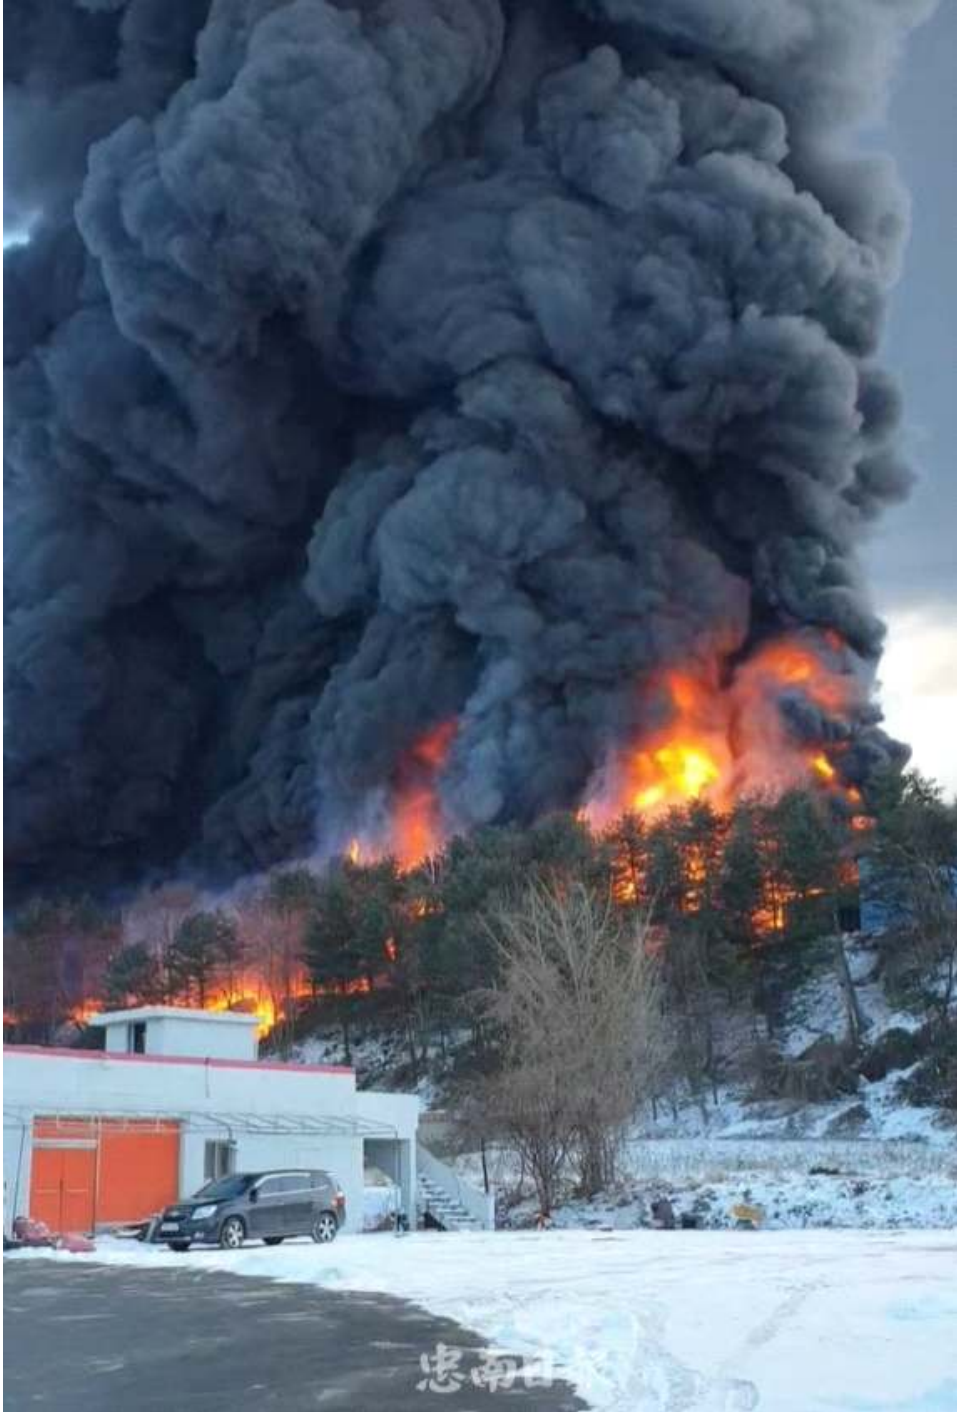
- 화재 현장은 공장 전체가 연소 확대된 상태임.
- 공장동은 3층 구조로 3층은 탈의실, 2층은 사무실, 1층은 작업장, 펌프실 등으로 구성됨.
- 공장동은 화재로 인하여 지붕 및 구획벽체 등이 붕괴되고, 건물 내 기계설비는 화재로 인해 대부분 전소된 상태임.

그림4. 화재 당시의 연소상황

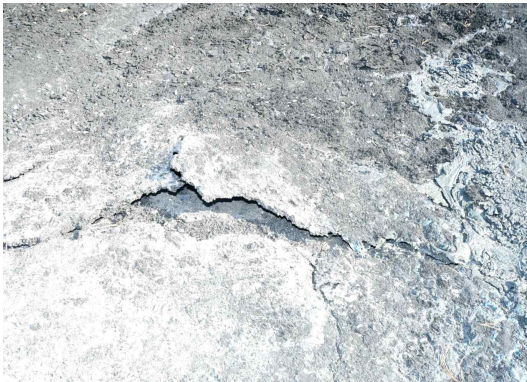
연소잔류물이 바닥에 용착된 상태

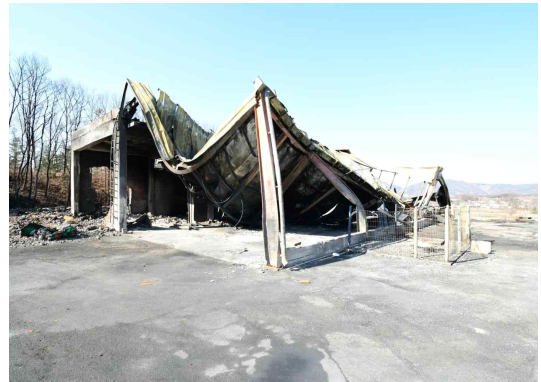
철골 기둥 및 보의 상태
