(건축-011) 공장 옥탑 슬래브 천공작업 중 추락사고

공사명	○○면 ○○리 ○○공장 건설공사		
사고일시	2019년 10월 16일(수) 09:29분경	기상상태	맑음
소재지	인천시 강화군	사고 종류	추락
구조물 손실	-	인적피해	사망 1명
장비 손실	-	안전관리계획서 수립 대상 여부	해당 (), 해당없음(○)

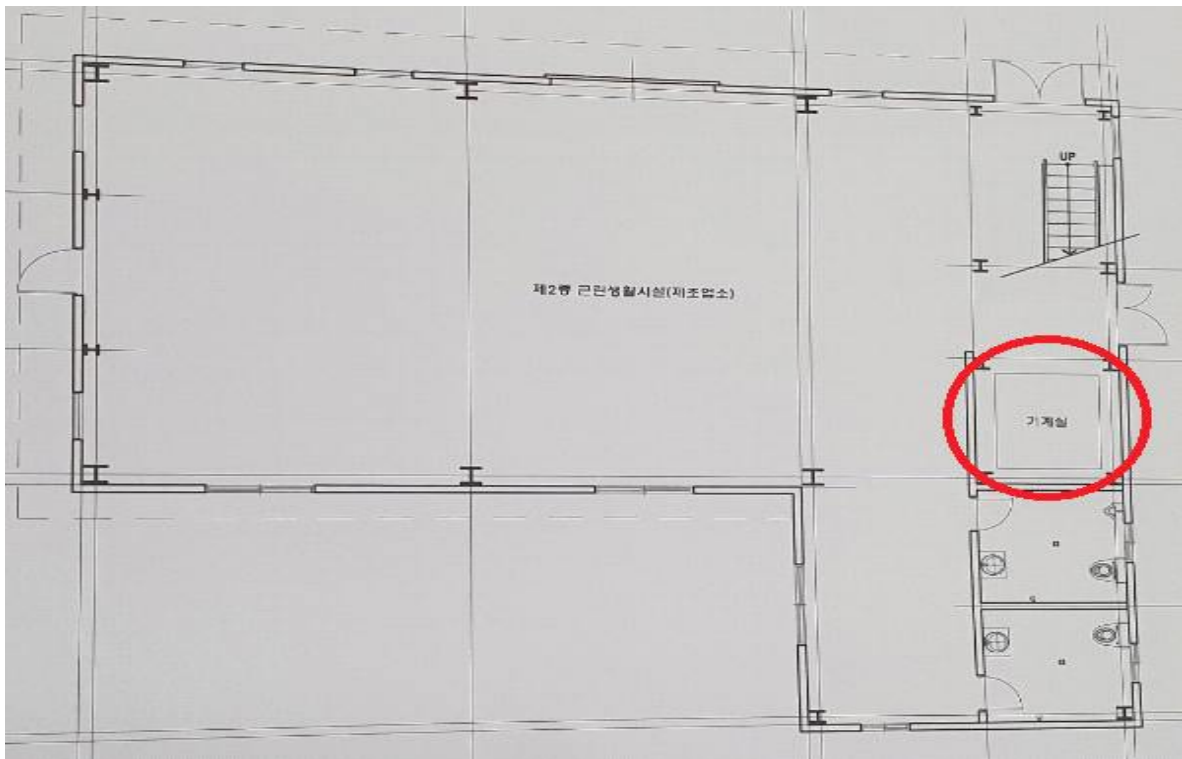
사고 사진 사고발생 위치(도면)

- 10.16.(수) 21 : 29분경, 옥탑 지붕층 바닥 합성슬래브*를 파쇄하는 과정에 철골보와 데크 플레이트 등의 접합부가 벌어지면서 작업자가 13.6m(옥탑층 높이 12.2m+기계실 피트 깊이 1.4m) 아래로 추락

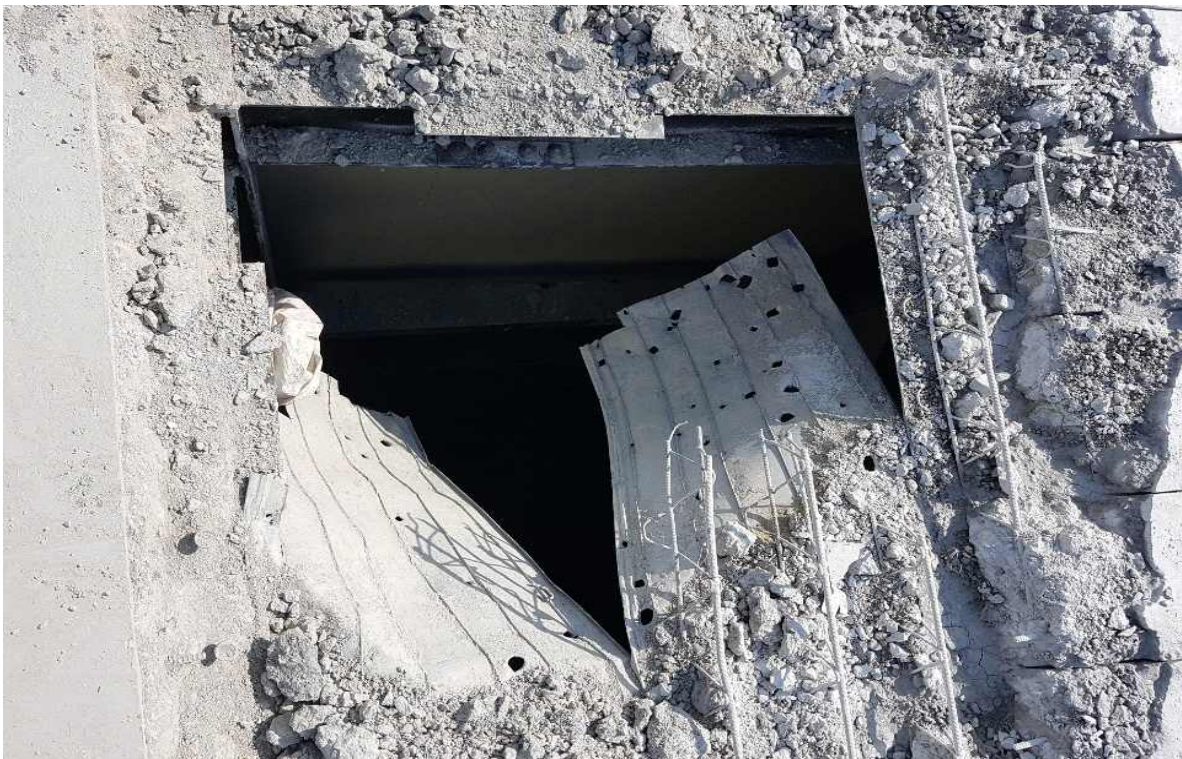
사고 사진 상부 철거부위(지붕층 바닥 슬래브)

- 합성슬래브의 철근콘크리트 부위를 파쇄할 때 발생한 반복적인 진동으로 용접 접합부(철골보+데크플레이트)가 탈락되면서 데크플레이트가 콘크리트 파쇄물과 작업자의 하중을 이기지 못해 접합부(철골보+데크플레이트, 데크플레이크간)가 벌어진 것으로 추정

- 해체공사 착수 전 시공사가 안전관리계획을 수립하여 발주청 및 인·허가기관에 제출·승인 받아야 한다.
- 구조물 해체 공사 전에 설계도면, 구조 계산서, 시방서, 공사비 내역서, 현장 설명서 등을 포함한 설계도서를 필히 작성하여 담당원에게 승인을 받아야 한다.
- 설계도서의 보존 여부와 관계없이 현지조사를 실시하여 구조형식이나 증·개축에 대한 기록 등을 확인한 후 건물의 규모, 구조, 특징 등을 고려한 해체 수량의 산정이나 해체공법이 선정되도록 한다.
