그렌펠타워 화재와 토치타워 화재

1 개요

2 그렌펠 타워(Grenfell tower) 및 토치 타워(Torch tower) 화재

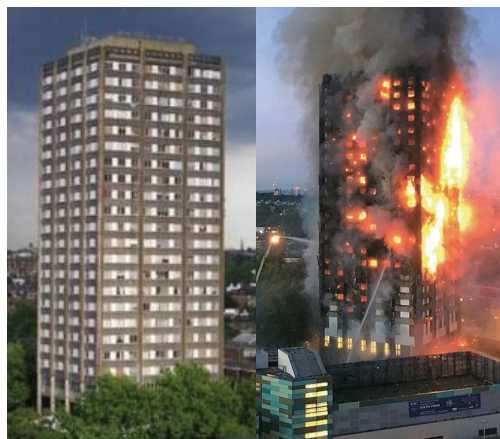
2017년 6월 14일 새벽 1시경, 영국 웨스트 런던 켄싱턴 북부에 있는 24층 임대아파트 그렌펠 타워에서 화재가 발생하였다. 건물은 전소되었고, 79명의 사망자가 발생하였다. 이 화재사고 후 채 2개월이 지나지 않은 2017년 8월 4일 새벽 1시경, 아랍에미리트 두바이에 위치한 토치 타워에서 비슷한 화재가 발생하였다. 화재로 인해 38개 층에 걸쳐 64세대의 소손이 발생하였으나 인명피해는 없었다.

그림 1. 그렌펠 타워 화재 전후 모습

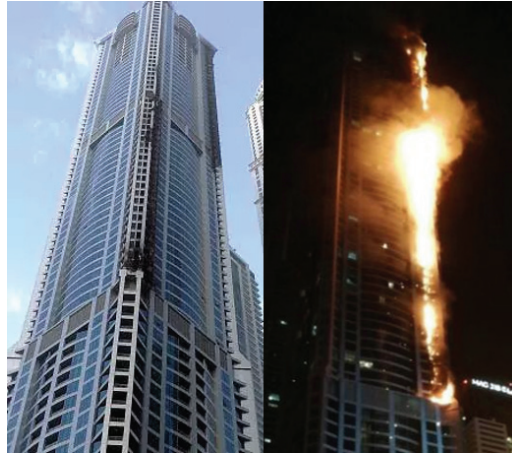
그림 2. 토치 타워 화재 전후 모습

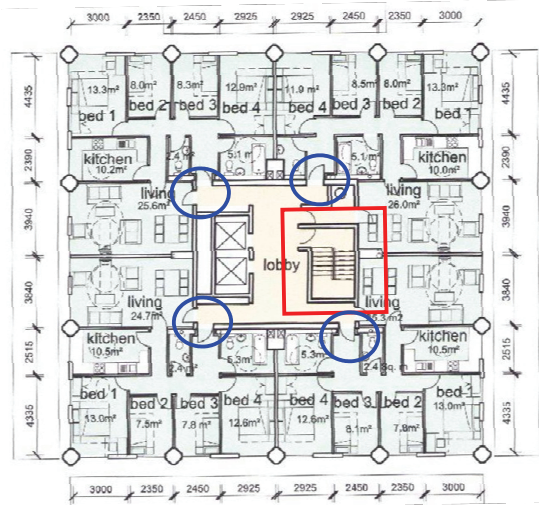
초기 소화에 실패한 경우, 방화구획으로 일정 시간동안 화재확산을 막고 피난이 실시되는데, 일반적으로 아파트의 경우는 하나의 세대 단위로 방화구획을 설정하고 있다. 방화구획이란 화재의 확산을 막고 피난시간을 확보하기 위해서, 구획실을 내화구조의 벽, 바닥, 방화문, 내화충전구조 등으로 구성하는 것을 말한다. 아파트 평면의 방화구획 중에서 중요한 부분은 현관문을 방화문으로 하는 것인데, 이는 현관에서 나오는 부분이 피난로 또는 피난계단과 접해 있기 때문이다. 현관문을 방화문으로 강제하지 않은 그랜펠 타워에서는 화염 및 연기가 현관문을 통하여 피난로 및 피난계단으로 확산되었을 것이며, 더욱이 하나밖에 설치되지 않은 피난계단이 연기로 오염되어 재실자들이 피난을 할 수 없었을 것으로 판단된다.

그림 5. 그린펠 타워 평면, 세대현관문 일부만 방화문(푸른색), 직통계단 1개(붉은색)

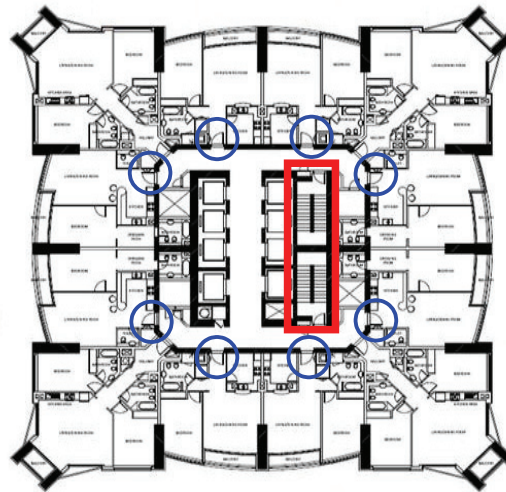
그림 6. 토치 타워 평면, 세대현관문 모두 방화문(푸른색), 직통계단 2개(붉은색)

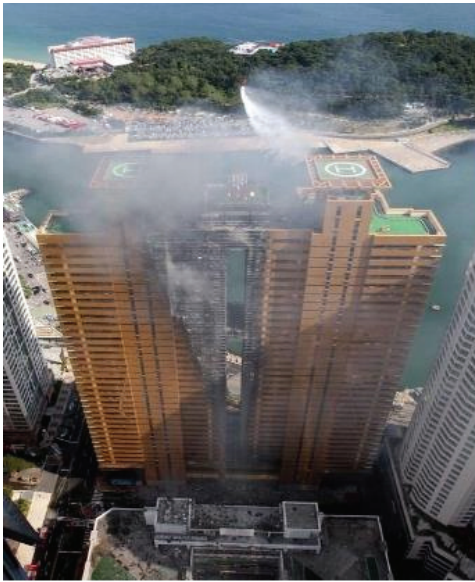
국내에도 주거용 고층건축물 외장재 화재사례가 있다. 2010년 10월 1일 11시 30분경, 부산 해운대구의 고급 오피스텔인 우신골든 스위트 4층에서 전기 누전으로 인한 화재가 발생하였다. 화재는 알루미늄 복합판넬 외장재를 타고 빠르게 확산되었고, 화재발생 30분 만에 38층까지 화염이 확산되었다. 건물전체에 스프링클러가 설치되어 있었으나, 화재가 발생한 4층 린넨실에는 스프링클러헤드가 설치되지 않아 초기진화에 실패하였고, 가연성 외장재로 인하여 빠르게 화재가 확산되었으나, 건물외부 유리창이 특수 강화유리로 되어있어 건물

내부로 화재 확산이 거의 되지 않아 피해는 상대적으로 작았다.

그림 7. 우신골든 스위트 화재 모습

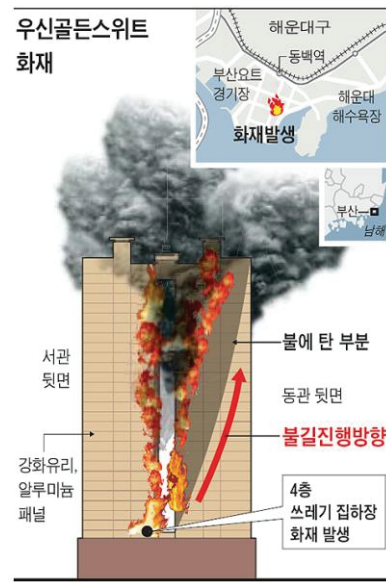
그림 8. 화재 개요
