(16-001) ○호선 ○○○○역 복선전철 환승통로 상부 지반침하

공사명	○○선 ○○~○○간 신설공사 제1-1A공구		
사고일시	2016년 01월 02일(토) 03:30분경	기상상태	맑음
소재지	서울시 용산구 용문동	사고 종류	침하
구조물 손실		인적피해	인명피해 없음
장비 손실	-	안전관리계획서 수립 대상 여부	해당(○), 해당없음()

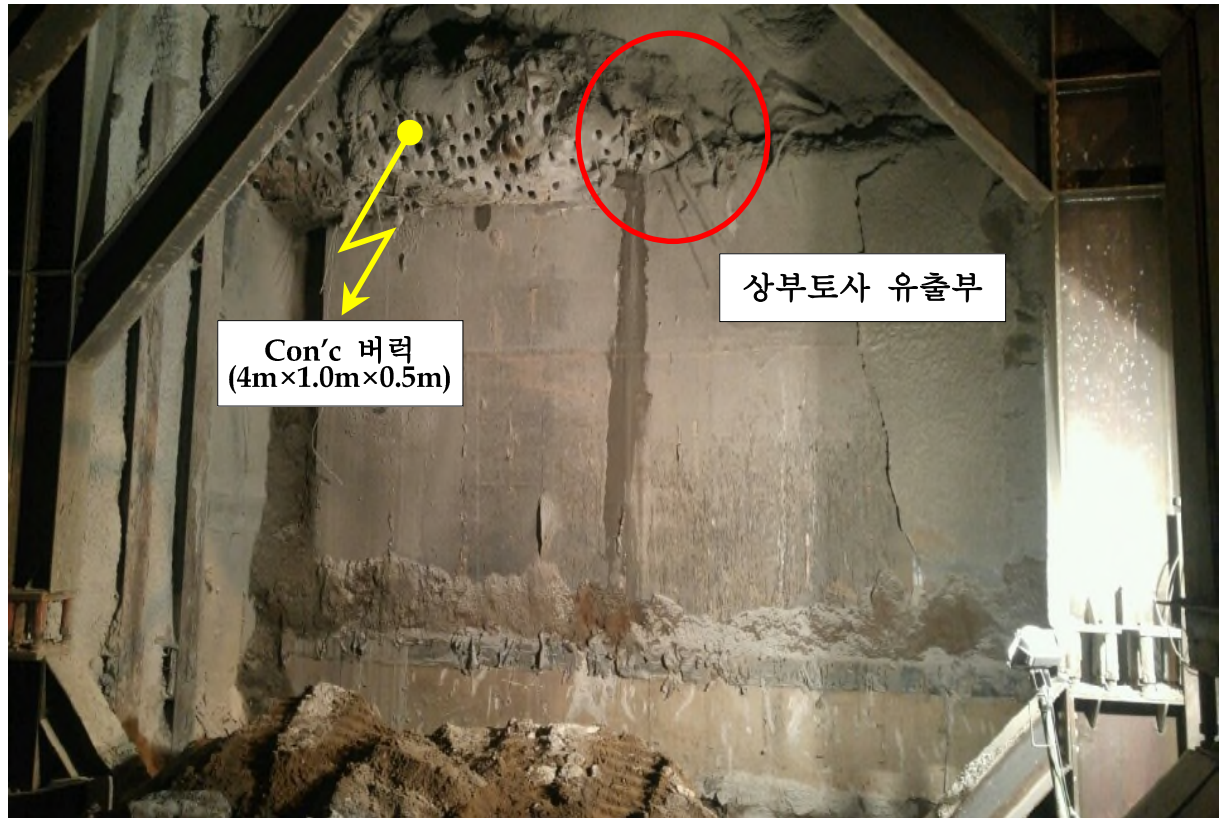
사고개요	1 공사개요 <ul style="list-style-type: none"> 공사종류: 철도터널 규모: 터널 길이 400m, 개착BOX 길이 629m, U-TYPE 길이 140m, 효창정거장 1식, 환기구 4개소, 노반정리 1식
	2 사고경위 <ul style="list-style-type: none"> 6호선(효창공원역)과 경의선(효창공원역)의 환승통로개설을 위하여 굴착작업 중 예기치 않은 콘크리트 덩어리(4m*1m*0.5m)가 발견되어 이를 제거하기 위해 천공기로 천공 후 파쇄작업 중 콘크리트 블록 상부토사가 유출(약 25m³)되어 공동이 발생되었으며, 인적, 물적 피해는 없음.
	3 사고원인 <ul style="list-style-type: none"> 지하연결통로개설을 위한 굴착작업 중 콘크리트 블록 상부토사의 유출로 지표면 하부에 잔존되어있는 공동에 의한 지표면 침하 및 동공 발생된 것으로 추정.

사고현장 전경(상부토사 유출 위치)

재발방지 대책	<ul style="list-style-type: none"> 지표침하는 ±1.0mm 이내의 오차를 유지할 수 있는 수직침하계 또는 수준측량 등으로 측정하며, 터널 내에서의 천단침하 측정과 동일한 수준점을 사용하여 측정결과의 상호 비교가 가능하도록 하여야 한다.
	<ul style="list-style-type: none"> 지중침하는 반드시 지표침하 측정과 함께 시행되어야 하며 지표침하 측정과 동일한 정확도로 심도별 지반의 연직변위 양상을 확인할 수 있도록 하여야 한다.
	<ul style="list-style-type: none"> 지표침하 측정이 필요한 경우에는 측점을 내공변위 측정과 동일한 단면의 터널 중심선상의 지표면에 배치하고 터널 축에 직각방향으로 여러 개의 측정을 거리별로 배치하여야 한다. 이 때 가장 바깥쪽 측점은 가능한 한 부동점이 되도록 계획한다.
	<ul style="list-style-type: none"> 계측결과는 측정일자, 경과일수, 막장면(굴진면) 이격거리(상반, 하반 구분), 초기치, 금회 측정치, 누계 측정치를 정해진 양식에 계측 항목별로 별도로 정리하여야 하고, '시간(경과일수)-계측치'와 '막장면 이격거리-계측치'를 그래프로 표시하여 계측치의 변화경향을 신속히 파악할 수 있도록 하여야 한다.

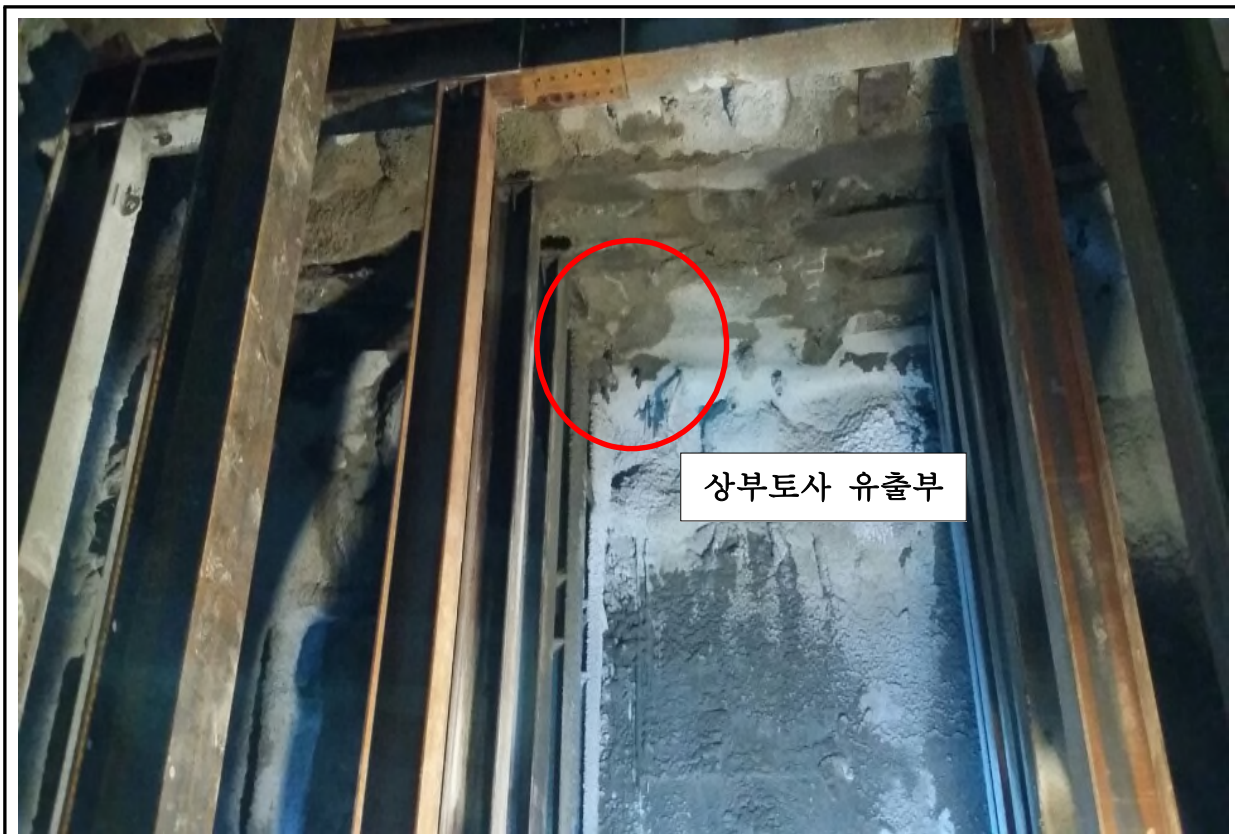
사고현장(지보재 보강후)

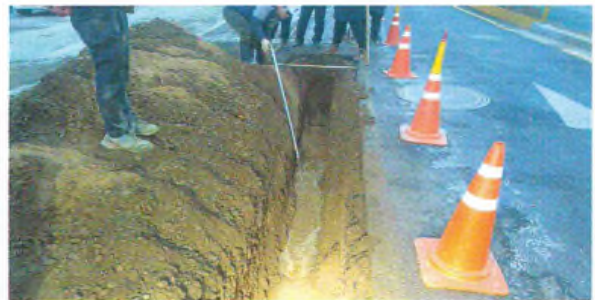
☐ 투수 테스트

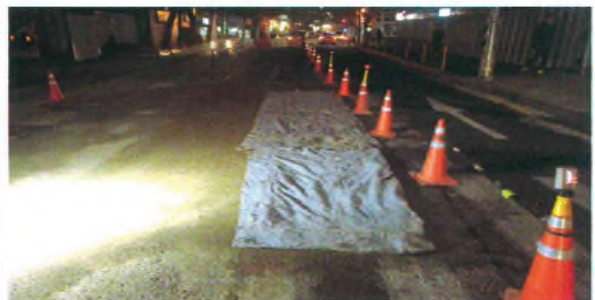
☐ 포장 전 임시 덮개 설치
