(건축-005) ○○물류센터 외벽 붕괴사고

공사명	○○ ○○○물류센터 신축공사		
사고일시	2017년 10월 23일(월) 10:30분경	기상상태	맑음
소재지	경기도 용인시	사고 종류	무너짐(붕괴·도괴)
구조물 손실	옹벽구조물(H=31.3m, L=100m)	인적피해	사망 1명, 부상 5명
장비 손실	-	안전관리계획서 수립 대상 여부	해당(○), 해당없음()

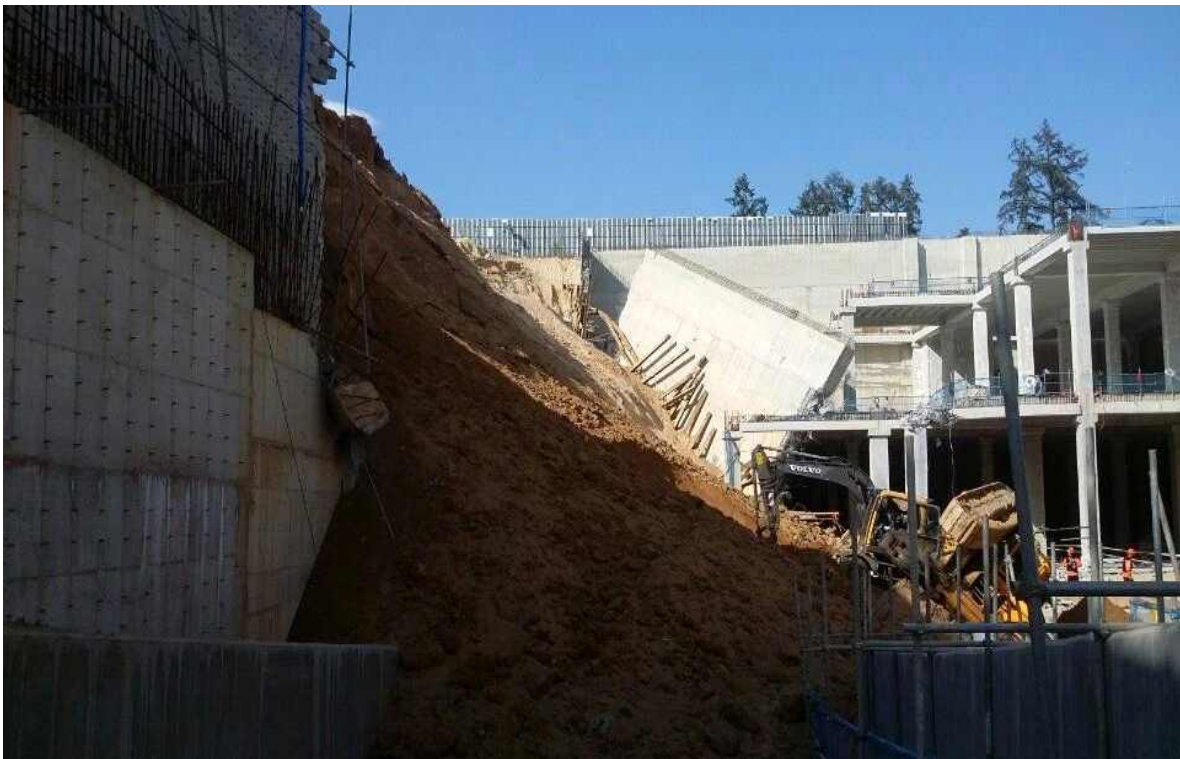
사고 사진 흠막이 가시설 해체작업 현황

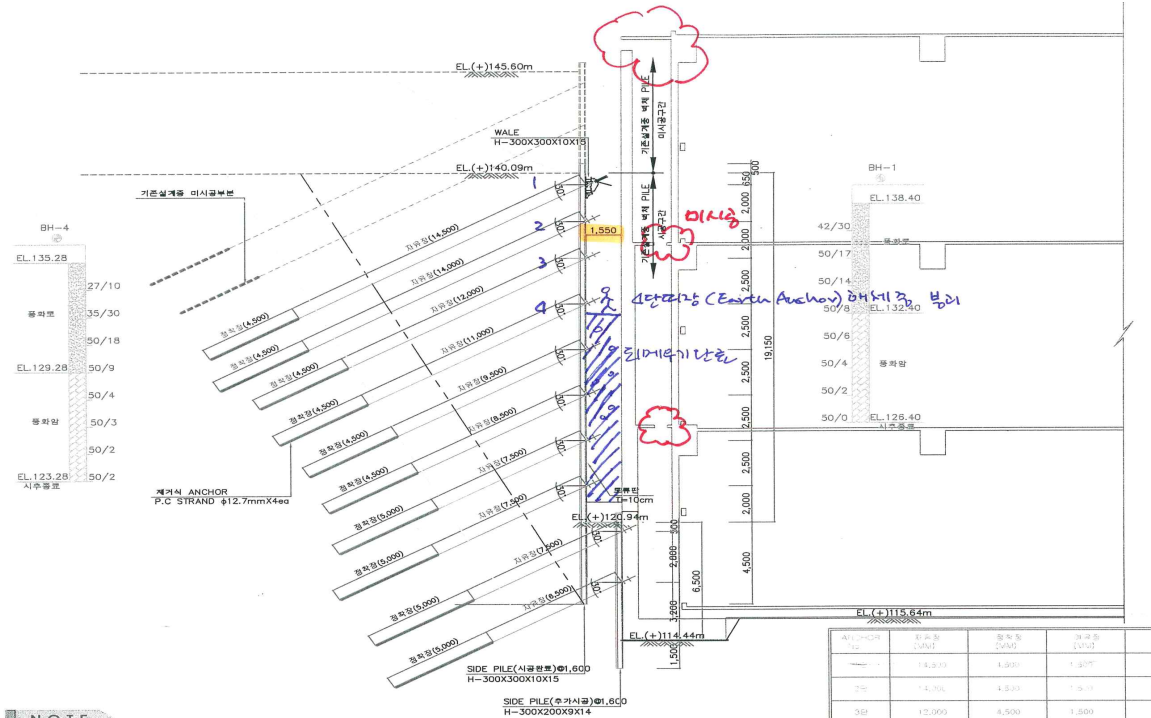
SECTION A-A

사고 사진 시공계획 및 현장시공 단면도

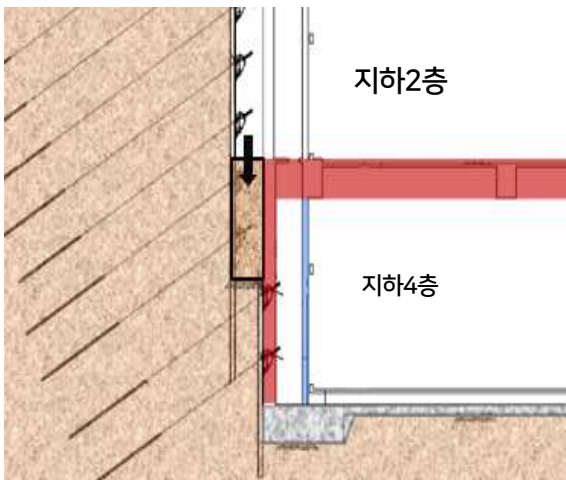
안전관리계획서

- 지하4층 옹벽 및 2층 슬라브 타설 후
- 지하4층(어스앵커6단) 흠막이 가시설 해체

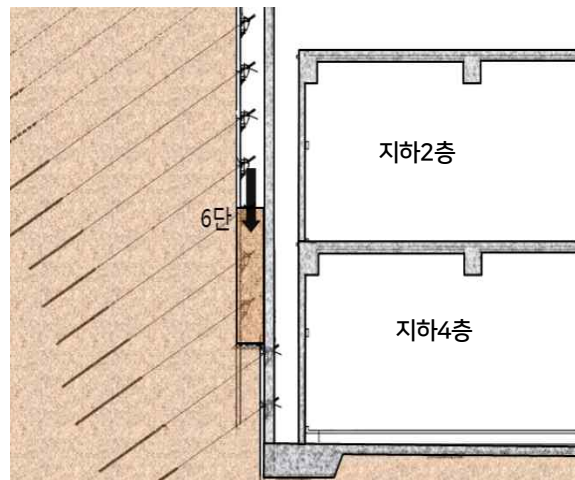
현장 시공

- 당초 시공계획과 달리 PC슬래브 시공없이 외벽이 캔틸레버 형태로 먼저 시공되는 것으로 설계 변경 및 시공되었고, 이 과정에 적절한 외벽의 구조안전성 검토나 흠막이 해체와 관련한 검토는 수행되지 않음

- 지하층 전체 옹벽 시공완료(H:28m)
(내부골조 연결슬라브 미시공)
- 지하4층(어스앵커6단) 흠막이 가시설 해체
