제천 스포츠센터 화재

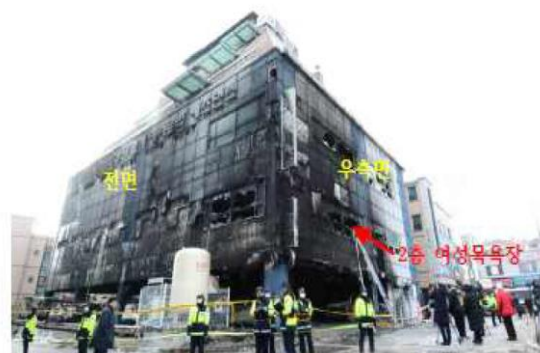
그림 3. 화재발생 후 건물상황

- 건물 외부
 - 전체적인 연소형태는 1 층 필로티 부분을 중심으로 연소 확대
 - 건물의 전면과 좌우측 외벽에 시공된 드라이비트가 심하게 연소
 - 건물 우측에 위치한 LPG 탱크는 일부 그을림
- 건물 내부
 - 1 층은 필로티 부분과 내부의 안내실 및 승강장이 전소된 상태이며, 승강장 홀과 연결된 1 층 계단실을 통해 상층부로 연소 확대
 - 2 층은 승강로 후면에 위치한 덤웨이터 주변의 벽체가 소실되면서 화염과 연기가 유입된 형태이며, 주계단 및 비상 계단실의 방화문이 닫힌 상태로 화염을 차단하여 기타부분은 연소피해 적음
 - 3 층은 주계단 방화문이 개방되고, 덤웨이터 주변 벽체는 전소된 상태로 내부의 수납장 및 수면실, 이발소 등 전소
 - 4 층은 덤웨이터 주변 개구부로 연소가 확대된 형태로 연기유입으로 인한 오염은 심한 상태이나 운동시설 등 가연물의 연소피해는 적음
 - 5 층과 6 층은 연기로 인한 오염되었으나 운동기구 등 가연물 연소 피해 적음
 - 7 층 ~ 9 층은 전소
 - 주계단은 전체가 연소피해를 입은 상태로 주요 연소 확대 경로로 보임
 - 비상계단은 연소피해는 적으나 1 층 승강장과 연결된 방화문이 개방되어 연기 유입으로 그을림

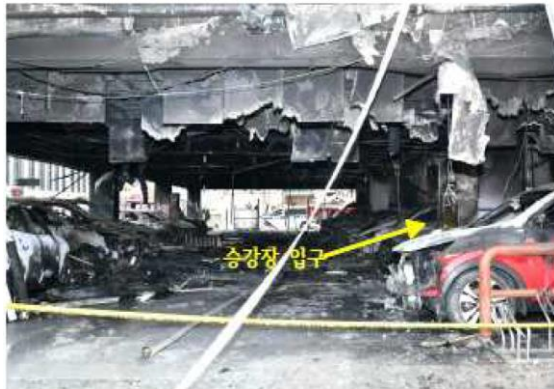
소방당국에 따르면 천장에 배관 열선 설치 작업을 하던 도중 튼 불꽃이 스티로폼에 옮겨 붙었다.

이로 인해 불붙은 스티로폼이 아래 주차장에 있던 차량으로 떨어지면서 옮겨 붙어 불길이 번진 것으로 추정된다.

그림 4. 1층 주차장 연소상황(좌측면)

- 드라이비트, 스티로폼 등 가연성 내·외장재 및 단열재 시공 여부를 확인하고 있어야 하며 이를 감안하여 인접 화기작업 시 초기 대응방안 수립하는 등 한층 강화된 건물 안전관리를 수행하고, 가급적 가연성 건축자재 사용을 지양한다.

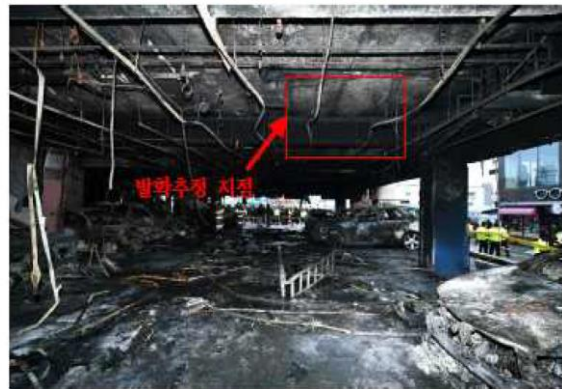
그림 5. 1층 주차장 연소상황(우측면)

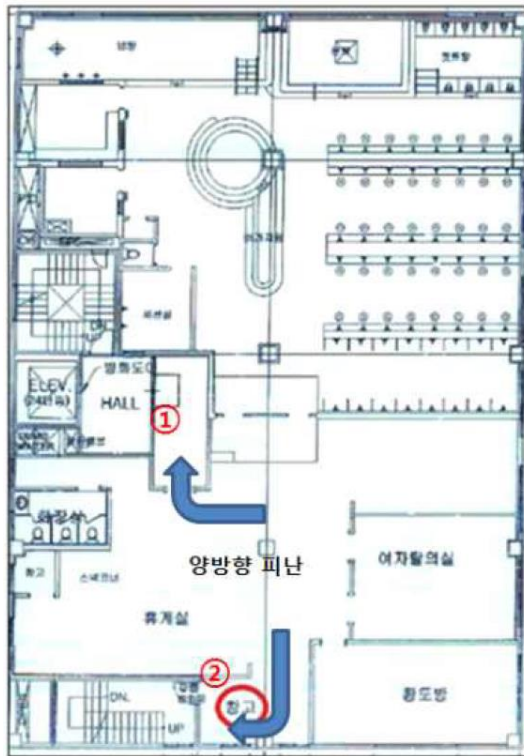
그림 6. 제천 스포츠센터 2층 도면 및 사진(도면출처 : 충북일보, 2017년 12월 27일)

제천 스포츠 센터도 그림 6의 도면과 같이 양방향 피난이 가능하도록 설계되었지만 관리상태는 미흡하였다.

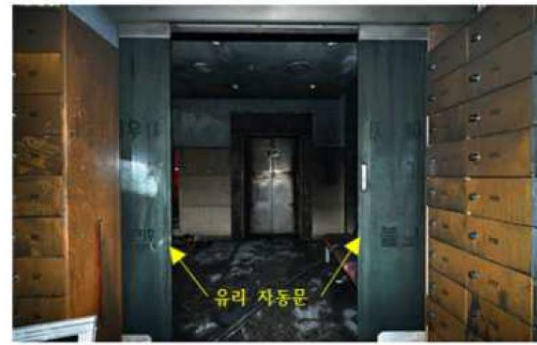
일부 기사에 따르면 2층 여자 목욕탕 주출입구인 유리 자동문은 1년 전부터 고장이 잦았었고 화재 시 단전으로 인해 작동되지 않았다.

단전의 경우에도 수동으로 개폐가 가능하지만 이를 알만한 직원은 당시 없었다.

① 2층 주계단 앞 버튼식 유리자동문

- 각 층은 양방향 피난이 가능한 구조인지 여부 확인하고, 피난 동선에 위치한 슬라이딩 도어 등 자동문(전자출입시스템 포함)은 화재, 지진 등 유사시에 자동 개방 또는 해제 여부를 확인한다.

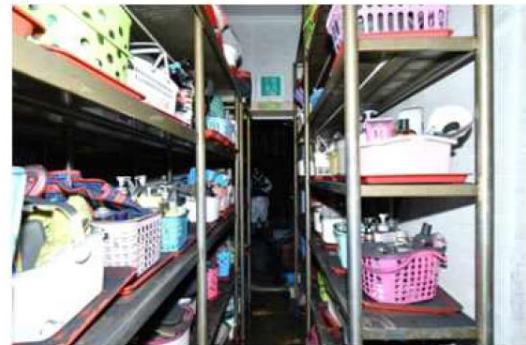
여자 목욕탕에는 주출입구 외에 비상구가 있었는데 이 비상구의 위치를 안내할 수 있던 직원이 해고 등으로 부재인 것으로 확인 되었다.

또한 비상구 통로에는 목욕용품 등을 적재하여 정상적인 사용이 어려운 상황이었다.

② 비상계단 앞 목욕용품 적재(비상구 막힌 상태)

- 피난계단의 계단실 및 입구에는 피난에 장애되는 시설의 설치 여부 확인이 필요하다.

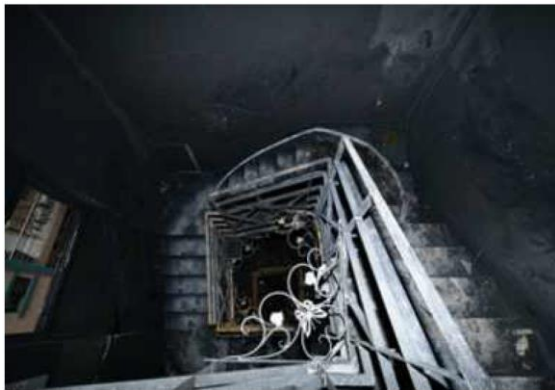
건물 중앙 주계단 1 층 계단실 입구에는 방화문이 설치되지 않아 화염 및 연기확대의 통로가 되었다.

그림 7. 건물 중앙 주계단 연소상황

- 건물의 계단실의 방화문의 개폐 등 관리상태 및 1층 계단실 방화문의 설치상태 등에 대한 확인이 필요하다.

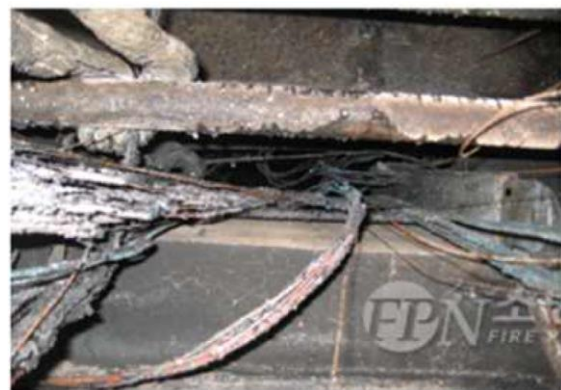
덤웨이터 벽체 및 수직관통부의 방화구획 상태도 미흡하여 연기의 확산을 방지하지 못했다.

그림 8. 케이블 방화구획 관통부 구획불량
(출처 : 소방방재신문)

- 각 층의 설비 관통부 주위 개구부의 마감상태 및 마감재 성능 확인한다.

- 승강기 또는 덤웨이터 벽체의 내화구조 성능 및 마감상태 확인한다.
