(15-004) ○○ 현대백화점 배면도로 침하 사고

공사명	○○ 현대백화점 주변 침수방지 공사		
사고일시	2015년 03월 29일(일) 14:20분경	기상상태	맑음
소재지	서울시 서대문구 창천동	사고 종류	붕괴
구조물 손실	-	인적피해	-
장비 손실	25톤 준설차량	안전관리계획서 수립 대상 여부	해당( ), 해당없음( ○ )

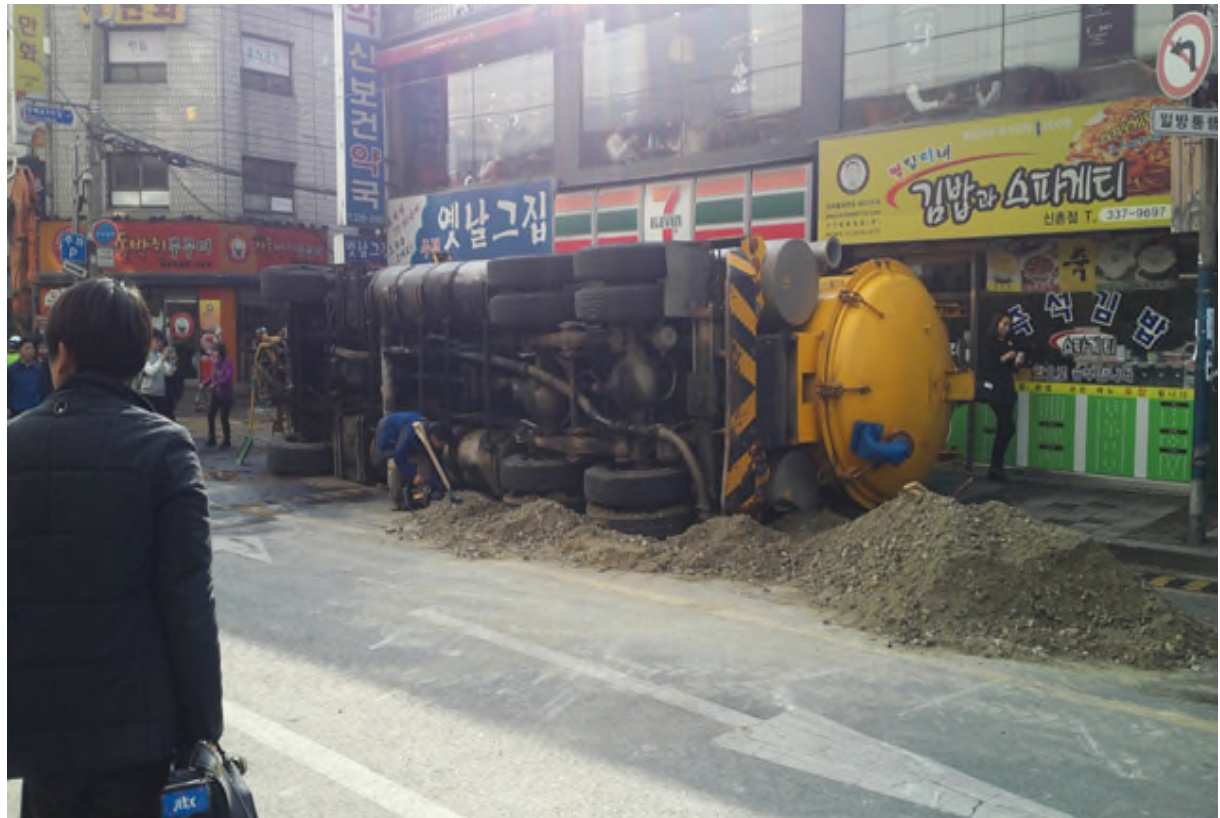
사고 사진

사고개요	<b>① 공사개요</b> ○ 공사종류: 하수도(임시포장구간) ○ 규모: 연장 3m, 폭 1m, 깊이 0.3m
	<b>② 사고경위</b> ○ SEMI SHIELD공법으로 하수관거 압입공사를 수행하기 위하여 3월 10일경 하수관로와 저촉되는 기존 상수관을 이설한 후, 임시포장을 하였으나, 서행 중이던 하수도 준설차량(25톤, 93루 7251)의 하중으로 임시포장구간 중 일부(폭 1m, 연장 3m)가 약 30cm정도 침하되어 차량 전도 발생.
	<b>③ 사고원인</b> ○ 하수도 준설차량의 하중으로 인한 임시포장구간 침하발생.

사고현장 전경

재발방지 대책	○ 하수관거공사의 포장공사시 도로의 최소폭은 4m 기준으로 하수관거공사 구간이 4m 미만인 경우는 포장복구시 전면 덧씌우기 복구를 원칙으로 하고, 포장폭이 4m 이상인 경우는 일반도로 기준으로 지자체 조례 및 도로굴착 심의에 따라 포장복구를 시행한다. 단, 지자체 조례 등에 포장폭이 4m 미만인 경우에 대해서 포장복구 기준이 있는 경우에는 이에 따를 수 있다. ○ 관거를 부설한 후에 되메우기를 실시하나 되메우기에 앞서 관거나 굴착개소의 이상유무를 확인한다. ○ 작업에 사용한 목편이나 잡재료는 철거하고 기타 매설물은 완전히 보수하여 매설물의 방호방법을 재확인한 다음 되메우기를 한다. ○ 되메우기를 잘못하면 주변 지반이 참하되거나 관이 파괴되기도 하므로 철저한 시공이 필요하다.
---------	--

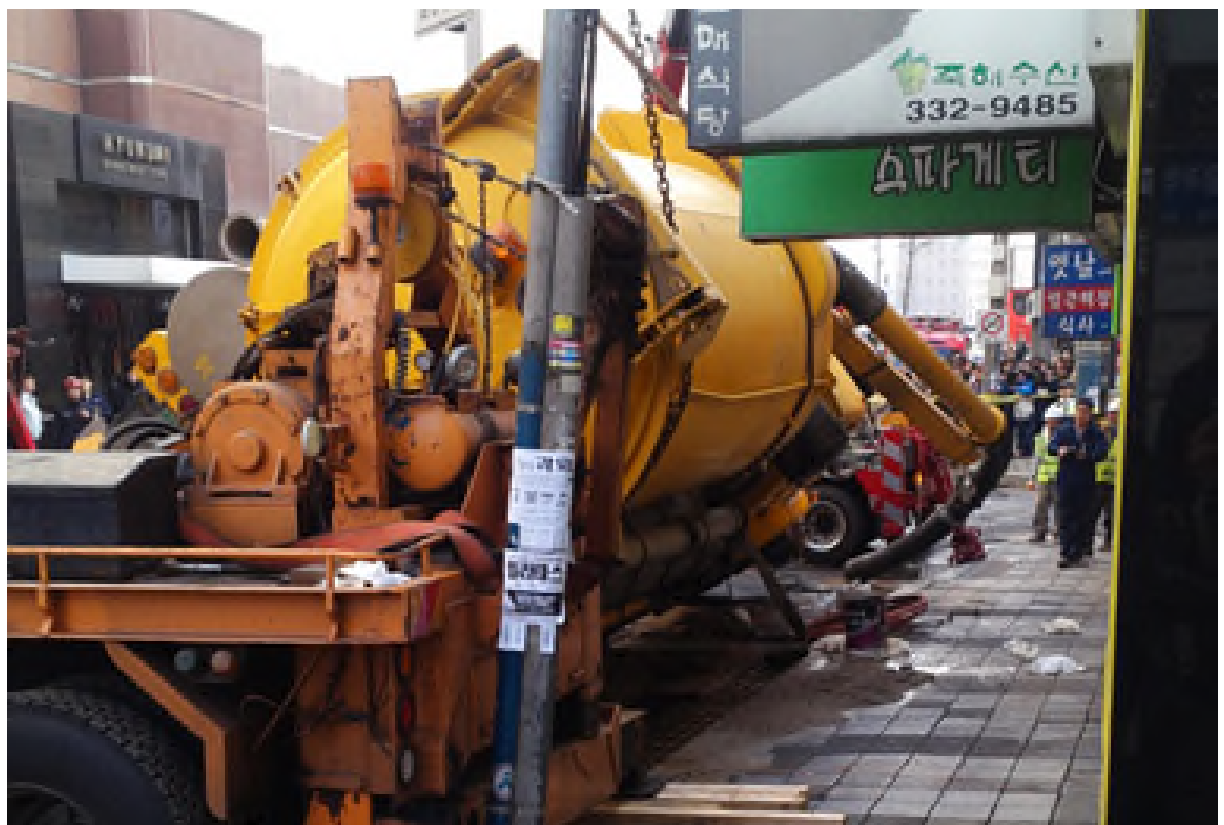
사고 사진

사고현장 현황

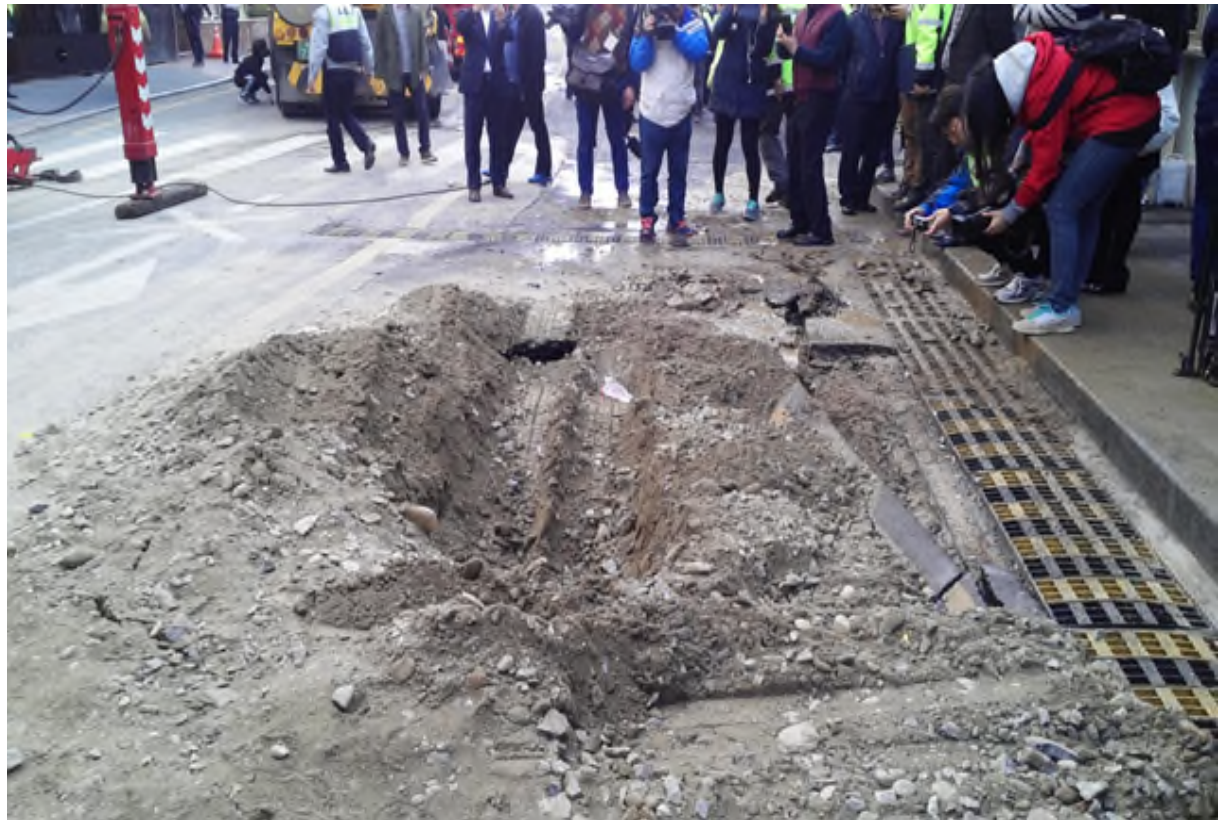
사고 사진

사고현장 현황
