(15-009) ○○○ 비축창고 신축 중 붕괴

공사명	○○ 비축창고 신축공사		
사고일시	2015년 05월 31일(일) 10:50분경	기상상태	맑음
소재지	인천시 중구 신흥동3가	사고 종류	붕괴
구조물 손상	철골구조(PEB)	인적피해	사망 1명, 중상 2명, 경상 3명
장비 손실	카고크레인 등 다수	안전관리계획서 수립 대상 여부	해당(    ), 해당없음( ○ )

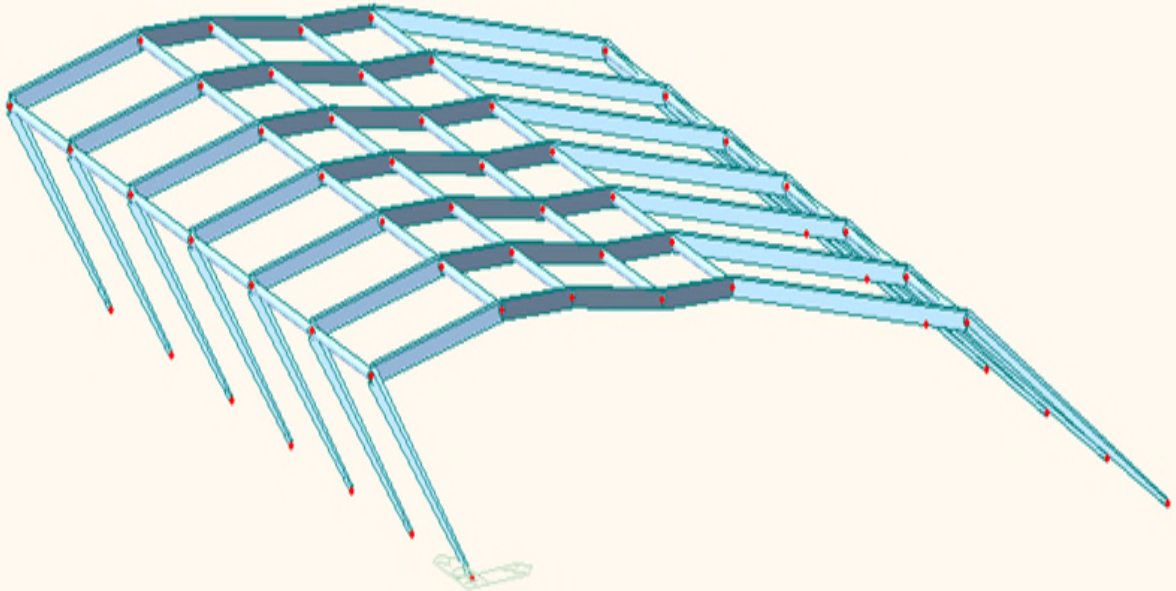
- 벽면가새 미 설치시 거동 : 시공시 2개 골조(기둥과 지붕보)가 완성되면 벽면가새와 지붕가새를 설치하여야 하나, 당 건물은 전체 18개 골조가 완성 될 때까지 벽면가새와 지붕가새를 설치하지 않아 수평방향으로 횡지지요소가 전혀 없어 불안정한 구조였으며, 작은 횡력(제작 및 설치오차, 작업하중, 풍하중, 횡비틀림 등)에 의해서도 쉽게 전도될 수 있음
- 베이스플레이트 하부 췌기 제거시 거동 : 전체 골조의 가새가 설치되어 있지 않은 상태에서는 전체 골조의 불안정성으로 인하여 작은 외부충격에도 전체 골조가 붕괴될 수 있음에도, 사고 당시 베이스플레이트 하부의 췌기를 제거하는 작업을 수행 중이었는데, 붕괴 시뮬레이션 결과 췌기 제거로 인하여 베이스플레이트가 5mm정도주저 앉거나 3H/200각도의 변형이 발생하는 경우 지붕보의 횡비틀림 변형에 따른 전체 골조의 횡좌굴에 의하여 붕괴되는 것으로 나타났음
- 당김줄 한방향 해제시 거동 : 만약, X3열 당김줄을 모두 해제하였다면 미상의 작은 횡력(제작 및 설치오차, 작업하중, 풍하중, 횡비틀림 등)에도 건물은 건물길이방향으로 전도되면서 붕괴하였을 것이고, X3열 당김줄을 한방향만 해제 하였다면 남은 당김줄이 횡력으로 작용하여 직접적인 붕괴하중으로 작용하였을 것임
- 전체 PEB 건축물의 붕괴 발생 과정 : 시공 편의만을 위하여 지붕 및 벽면가새를 설치하지 않았고 작업에 방해가 된다고 당김줄을 사전에 제거하고 각 부위의 볼트들을 규정대로 조이지 않은 상태에서 기둥 아래에 그라우팅을 하기 위하여 췌기를 제거하여 X2/Y6 기둥에 아래로 변위가 발생하고 동쪽으로 기울음이 발생하여 지붕보(X2/Y2-X2/Y6) 중 긴쪽에 횡좌굴이 발생하여 붕괴되어 전체 PEB 건축물 붕괴를 초래한 것으로 추정

일부부재 전도에 의한  
연쇄붕괴 발생

재발방지 대책	<ul style="list-style-type: none"> <li>○ PEB 공사 등 특수구조 공사의 설계도서는 공사 순서, 공사 중 주의사항 등을 명확하게 기술하여야 함.</li> <li>○ 시공사는 감리 및 감독에게 통보 없이 안전조치를 적절히 취하지 않고 휴일공사 또는 야간공사 금지.</li> <li>○ 공사 발주시 특수구조 건축물(PEB 등)공사는 공사 규모에 관계없이 특급기술자(건축시공기술사)가 현장대리인으로 배치되도록 할 필요가 있음.</li> <li>○ 시공사는 시공순서, 공사중 주의사항, 시공상세도, 품질 및 안전계획 등을 포함한 시공계획서를 작성하여 승인을 득한 후 작업자들에게 교육을 실시하고 철저한 공사관리를 하여야 함.</li> </ul>
---------	--

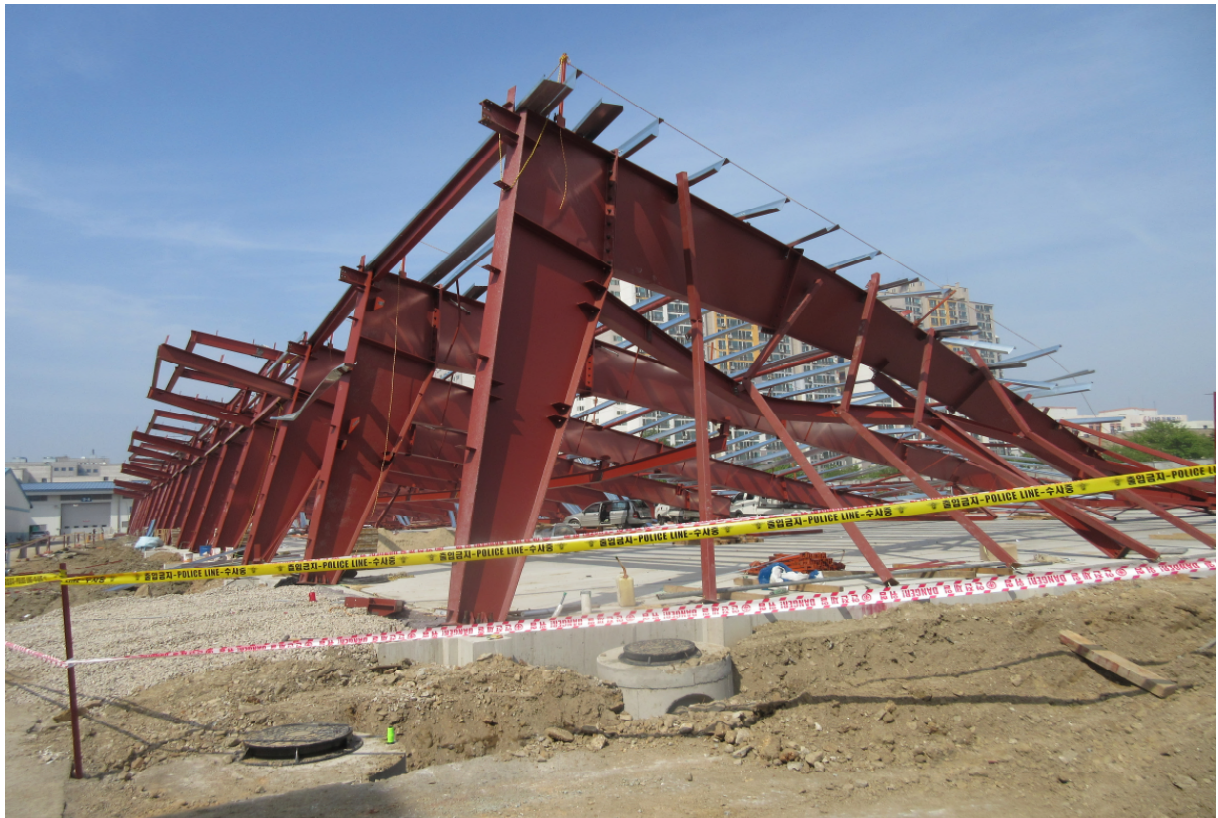
붕괴 원인 개념도(추정)

- 시공 편의를 위하여 수평방향으로 무너짐을 방지하는 지붕 및 벽면가새 미설치
- 쓰러짐을 방지하기 위하여 설치되어 있던 당김줄이 작업에 방해된다고 제거
- 기둥 밑에 기둥의 수평을 유지시켜 주기위해 설치되어 있던 췌기 제거
