II. 음식점

- 소재지: 제주도
- 사고일시: 2008년 4월 8일 04시 30분
- 발화장소: 지상3층/지하1층(철근 구조 슬래브 지붕) 건물 중 1층 식당
- 재산피해: 30,960천원
- 인명피해: 사망 5명
- 발화원인: 전기화재 추정

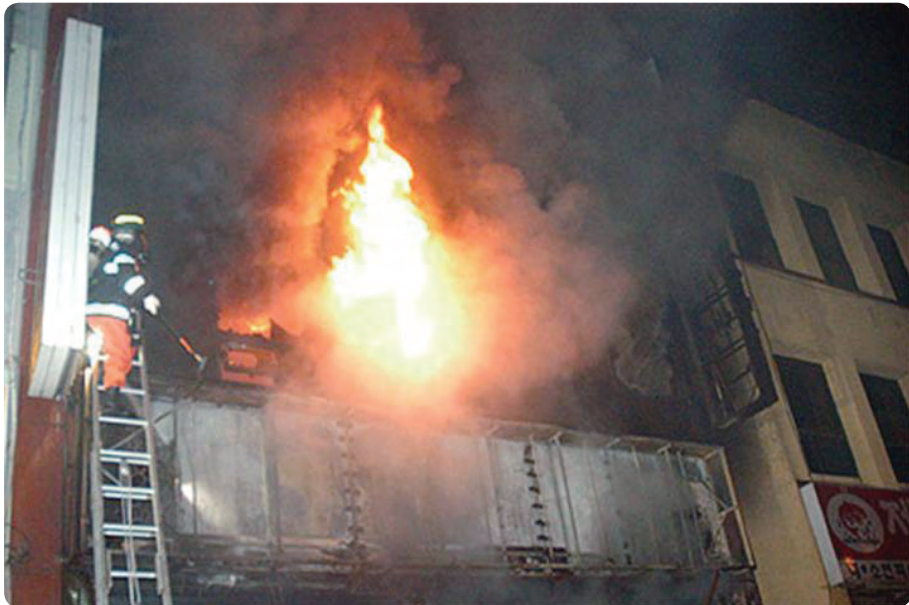
사진 1. 화재 진압하는 소방서 대원들 (뉴시스 인터넷 뉴스)

소방대가 도착하였을 때 지상1층 식당은 접근하기 어려울 정도로 열기와 화염이 깨진 유리창을 통해 분출되고 있었고, 2,3층은 불꽃이 조금 보이고 있는 상황이었다. 2층 유리창을 파괴하자 화염과 연기가 분출되었다. 출동 10여 분만에 1차 불길을 잡았지만 잔불을 정리하는 도중 3층에서 숨진 일가족을 발견했다. 건물 내부는 목재 인테리어로 되어 있고, 1층에서 3층을 연결하는 통로가 횃집 내부 가운데

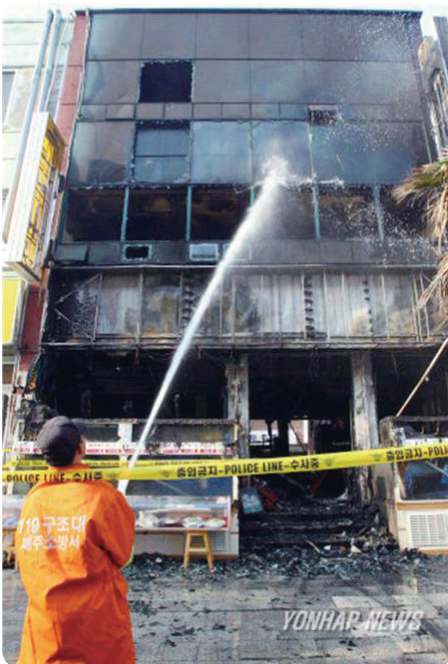
사진 2. 일가족 5명의 목숨을 앗아간 제주도 삼도2동의 횡집 화재현장에서 소방대원이 물을 뿌려 깨어진 창문의 유리 등을 떨어내고 있다.(연합뉴스)

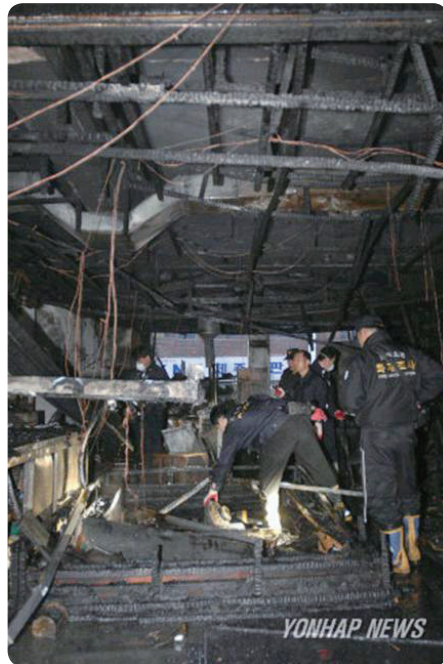
음식점 주 출입문 옆에 있는 카운터 벽면 아래 전기 콘센트가 설치된 부분이 상대적으로 많이 탄 점 등으로 미뤄 일단 이곳에서 발화된 전기화재로 추정하였다.

사진 3. 일가족 5명의 목숨을 앗아간 제주도 삼도2동의 횡집 화재현장에서 경찰과 소방 관계자들이 감식작업을 벌이고 있다.(연합뉴스)
